# Explosion catastrophique d'un nuage de cyclohexane

Le 1<sup>er</sup> juin 1974

**Flixborough**  
**Royaume-Uni**

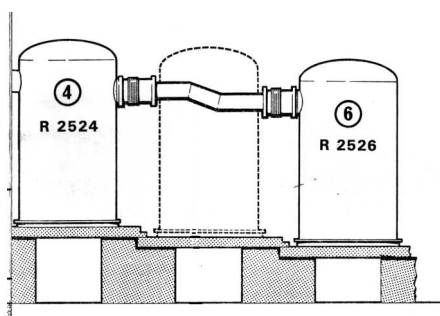
Le 1<sup>er</sup> avril, après un test de fuite, l'unité redémarre avec une conduite coudée de 20" (508 mm) de diamètre reliant les 2 soufflets de dilatation de 28" de diamètre des réacteurs 4 et 6 par l'intermédiaire d'une plaque et d'une bride. L'assemblage est soutenu par des échafaudages qui n'empêchent pas les mouvements de la conduite.

Schéma du by-pass entre les réacteurs 4 et 6

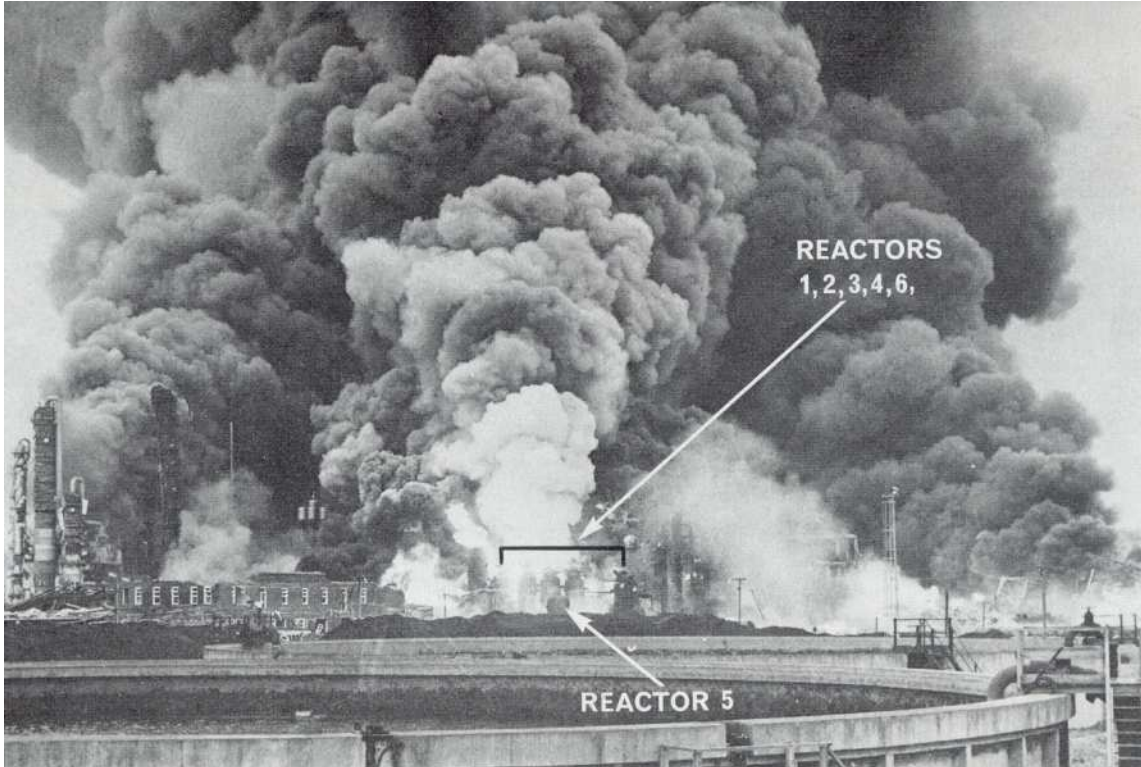
A 16h53, une déflagration perçue jusqu'à 50 km rase presque totalement le site. Dans de nombreux secteurs de l'usine, de violents incendies suivront, avec des flammes atteignant 70 à 100 m de hauteur. L'augmentation instantanée de la pression à l'épicentre de l'explosion, évaluée à plus de 2 bar, détruit toutes les installations fixes d'extinction incendie compliquant ainsi l'intervention des secours ; l'extinction des principaux foyers ne sera obtenue que 2,5 jours plus tard.

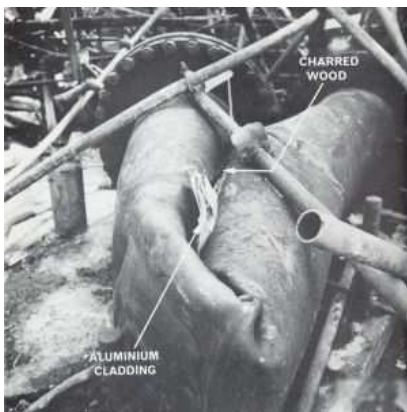
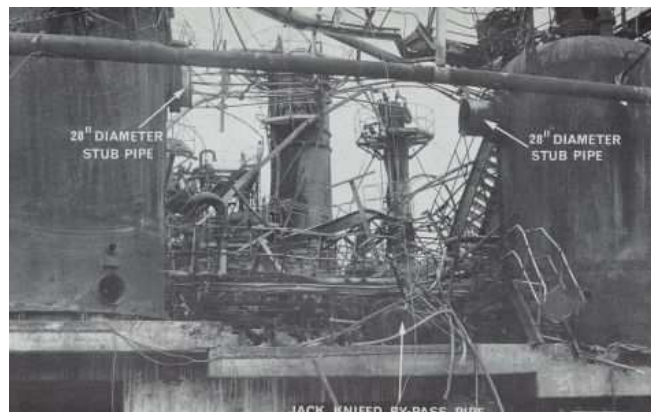
Selon le rapport d'enquête, la rupture au niveau des 2 soufflets de raccordement de la conduite provisoire de 20" mise en place entre les réacteurs 4 et 6, a provoqué une fuite massive de cyclohexane chaud et sous pression. Le nuage de 40 à 60 t de cyclohexane ainsi formé, s'est ensuite enflammé 25 à 35 s plus tard, au contact de la tour de reforming de l'unité hydrogène située à 100 m du point de fuite, provoquant une explosion suivie de multiples incendies.

Pour la commission, la conduite de 20" aurait cédé en 1 seule phase, à cause des conditions de température et de pression internes qui, bien que restant dans le domaine de fonctionnement de l'unité, auraient été plus sévères qu'habituellement. Elles auraient provoqué la torsion des 2 soufflets de raccordement suivie de la violente « mise en portefeuille » de la conduite, à l'origine de la rupture. Les expérimentations menées sur des reproductions de l'assemblage à l'échelle 1 ont par ailleurs montré que la torsion des soufflets dépend de la rigidité axiale de ceux-ci et du nombre et de la position des baliveaux et de la distance qui les séparent.

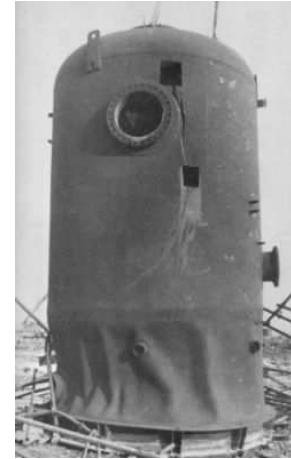
A l'origine de la séquence accidentelle, la défaillance du réacteur n°5 résulte d'une corrosion fissurante provoquée par des nitrates amenés par l'eau avec laquelle était arrosées par le passé les petites fuites de cyclohexane, limitant ainsi le risque d'inflammation. Cette eau avait pénétré dans le calorifuge et en s'évaporant, avait déposé des nitrates sur l'acier de l'appareil.

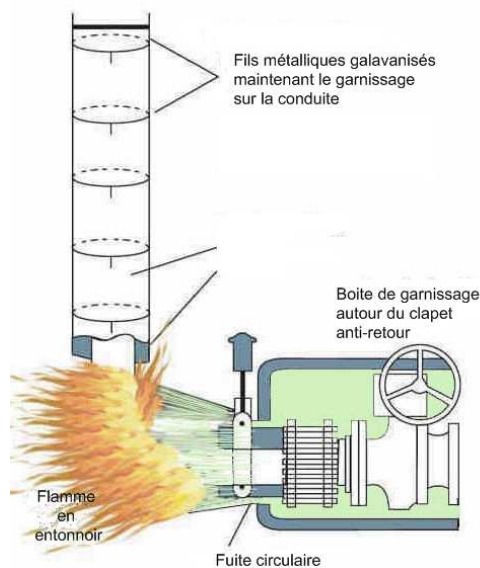
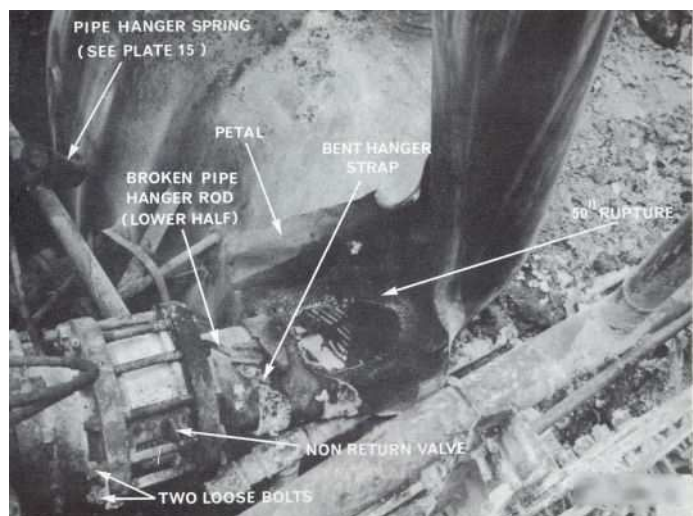
Selon Cox, un défaut d'étanchéité sur le joint d'un clapet anti-retour, dû au mauvais serrage de 2 boulons sur la bride du clapet, serait à l'origine d'une petite fuite enflammée de cyclohexane en direction d'un coude de la canalisation de 8", détruisant ainsi son garnissage. Le contact du zinc constituant les fils métalliques de maintien du garnissage, avec l'acier de la conduite de 8" aurait provoqué immédiatement une fissure de 3" sur la canalisation ; la double fuite enflammée aurait contribué à porter le coude de la canalisation à une température de 950°C pendant au moins 4 min, provoquant une rupture de la conduite par fluage sur plus d'un mètre (50"), en forme de pétales, telle que retrouvée dans les décombres. Le cyclohexane ainsi rejeté aurait provoqué une explosion au niveau d'un refroidisseur à ailettes de l'unité qui aurait engendré une force descendante sur le by-pass de 20", à l'origine de sa rupture.

Vue de la rupture de 50" sur la canalisation de 8"  
Source : Secretary Of State For Employment. (1975). *The Flixborough Disaster*. London : HSMO.
