Accidents en Stations-Service France, 1958 - 2007

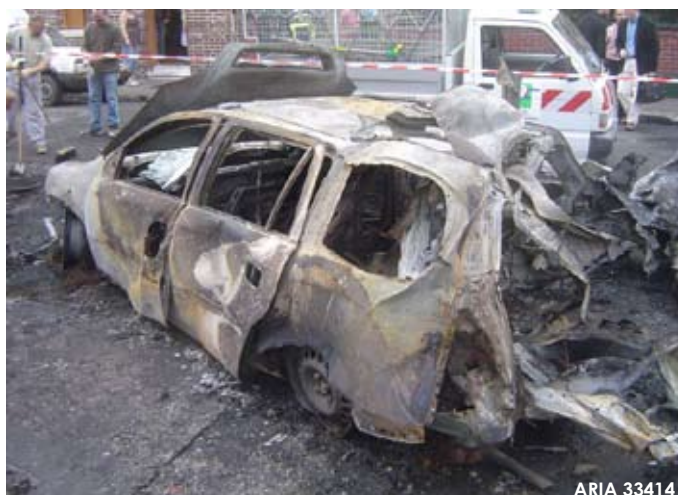
ARIA 33414

Le récent accident de Sotteville-Lès-Rouen (ARIA 33414) a rappelé, si besoin en était, les risques inhérents aux stations-service situées en zone urbaine. Si elles semblent être des installations banales, les stations-service sont, sous l'éclairage du retour d'expérience, le lieu d'accidents à l'origine de pertes humaines (8 accidents ont provoqué le décès de 27 personnes), de blessures graves (16 accidents ont entraîné 50 blessés graves), de pollutions et impacts sur les constructions voisines. Bien que leurs équipements ne soient pas à l'abri d'agressions extérieures, de négligences de la part des clients ou d'actes de malveillance, la mise en œuvre des mesures organisationnelles et techniques suivantes auraient permis de réduire la fréquence ou la gravité de nombre d'évènements évoqués précédemment :
