L'ARGUS

des accidents technologiques

Prévenir les rejets accidentels

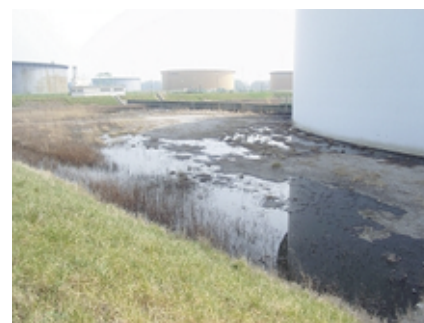
Après une opération de remplissage d'un bac par 45 000 m³ de brut HTS (17 m de hauteur dans le bac), une fuite au niveau de la tôle de fond de bac est détectée lors d'une ronde opérateur. Le lendemain matin, la fuite s'aggrave et l'exploitant décide de vider le bac le plus rapidement possible par traitement du brut dans des unités de distillation de la raffinerie. Deux jours plus tard, il ne reste que 4 m de produit dans le bac et après calage du toit flottant, le reste du brut est vidé par pompage. Le 18 avril, l'inspection constate que des flaques d'un mélange eau + brut se

Le bac en cause, construit en 1963 d'une capacité nominale de 60 000 m³ et ne disposant pas d'un revêtement interne anti-corrosion, devait faire l'objet de travaux en 2007. Les derniers contrôles par émission acoustique effectués en 2004, s'étaient révélés satisfaisants. Outre le nettoyage complet de la cuvette, l'inspection demande à l'exploitant de déterminer l'origine et les causes de la fuite et de proposer les éventuelles actions à mettre en œuvre en particulier à l'égard d'autres bacs du site.

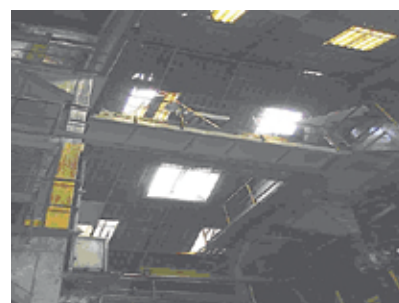
Dans une usine chimique, un incendie se déclare en sous-toiture d'un atelier de production de noirs de fonderie.

Hormis les panneaux translucides de la toiture, la couverture de l'atelier est restée intègre : l'unité de production est uniquement affectée via ses installations électriques. Les eaux d'extinction (10 m³ maximum selon l'exploitant) sont recueillies dans une fosse située sous l'atelier et devraient être évacuées comme déchet ou rejetées en fonction de leur qualité. Aucun blessé n'est à déplorer mais 6 employés sont en chômage technique.

La toiture est composée d'une couverture en fibrociment et d'une isolation thermique composite, supportée par un cadre métallique et constituée d'une couche de laine de roche de 50 mm et d'une face en aluminium. L'espace entre les deux semble avoir favorisé l'accumulation de poussières de charbon. Selon l'exploitant, l'auto-échauffement de ces poussières serait à l'origine de cet incendie et les installations de production ne seraient pas en cause car la granulométrie dans le process n'est pas de nature à créer des poussières explosibles. Par ailleurs, aucun déclenchement d'alarme n'a eu lieu et les pompiers n'ont constaté aucun point chaud sur l'installation (température de 55°C relevée au niveau du cyclone, la température d'alerte étant fixée à 80°C). Pour éviter le renouvellement d'un tel accident, l'exploitant prévoit de retirer le reste des plaques isolantes afin d'empêcher l'accumulation de poussières.
