Rupture d'une canalisation d'oxygène gazeux

08/06/2004

Strasbourg (Bas-Rhin)

Canalisation
Rupture
Corrosion
Utilité (oxygène)
Dommages matériels

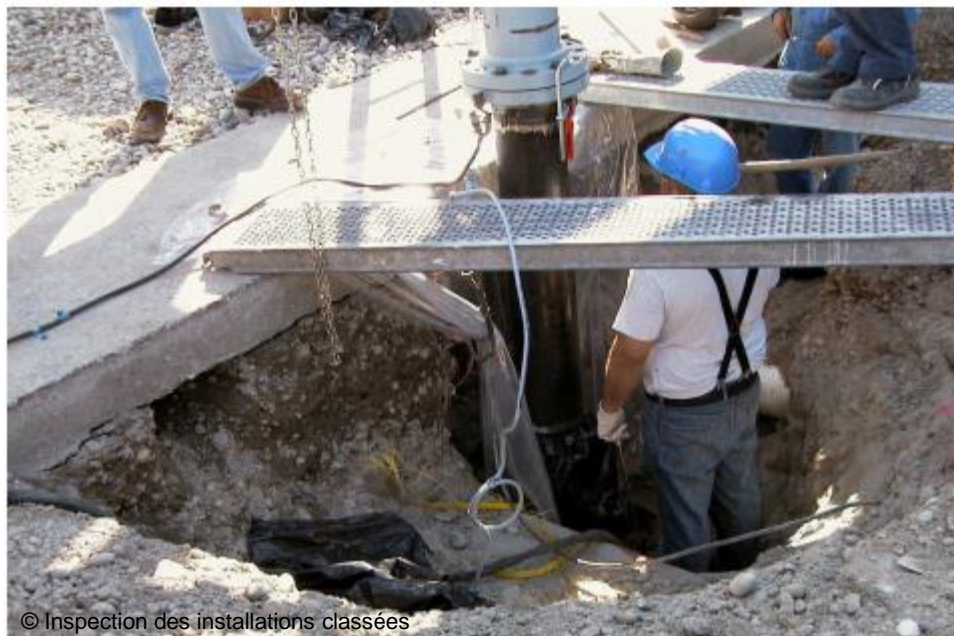
Vers 4 h, la canalisation se rompt au niveau de son entrée dans le sol dans l'enceinte du site de production d'oxygène. L'exploitant informe l'inspection des installations classées (service des canalisations de transport) à 13h30. Il est précisé que le pipeline a été immédiatement isolé.

Endroit de la rupture de la canalisation et pose du nouveau tronçon

Compte tenu de l'arrêt de l'aciérie allemande (plus d'oxygène dans les stockages tampons), une procédure de réparation du tronçon endommagé a été lancée par l'exploitant. Celle-ci consiste à remplacer un tronçon de canalisation d'un mètre de longueur en effectuant deux soudures de raboutage sur place, avec un contrôle radiographique de la totalité des soudures.

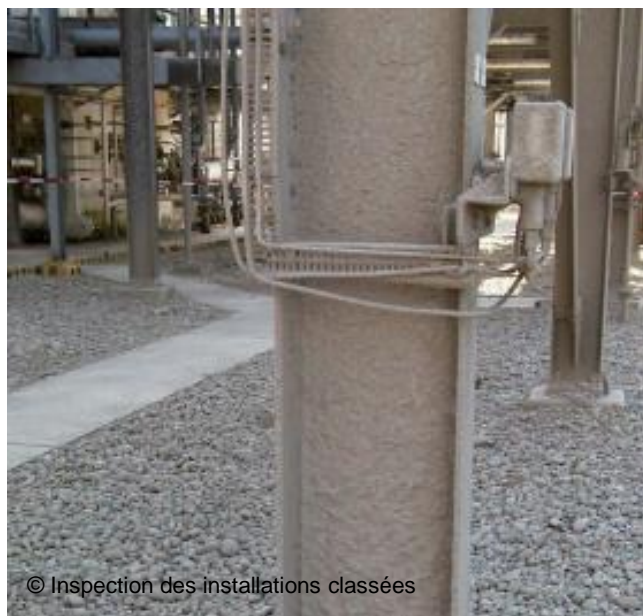
Les dégâts occasionnés par la rupture de la canalisation sont importants sur un secteur de 40 m de long et 20 m de large autour de la brèche. Des graviers et galets ont été projetés contre les installations et les bâtiments voisins et s'y sont incrustés. Des capteurs sont également endommagés (voir photographies en page 2).

Etat des installations après l'accident

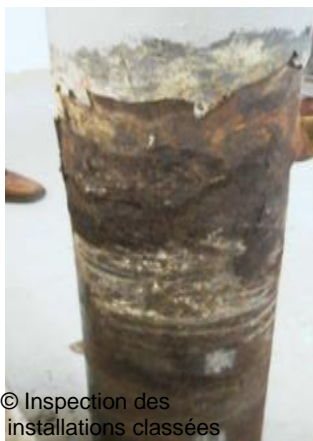
Lors de la visite sur site, l'inspection des installations classées constate une corrosion en partie externe du tronçon incriminé. Le revêtement en polyéthylène est par ailleurs fortement endommagé.

Corrosion externe du tube et endommagement du revêtement protecteur

- décollement du revêtement étanche de protection suite à un défaut de pose favorisant la mise en contact de la paroi en acier de l'oxyduc avec un milieu aqueux ;
- présence d'ions chlorure dans la zone de rupture (sel de déneigement ?) ;
- défaut entre 2000 et 2001 de la protection cathodique, l'endommagement de ce système par un orage n'a été découvert qu'au contrôle annuel suivant. Cet orage avait d'ailleurs été détecté par un limiteur de tension qui se situe à proximité du tronçon endommagé ;
- la protection cathodique n'a pas pu également jouer son rôle car le tronçon se trouvait dans une zone où le contact avec la surface (cailloux) était inadapté.

- la réparation du revêtement ;
- une modification du plan de maintenance pour inclure une inspection annuelle du revêtement ;
- la mesure des courants vagabonds autour de l'interface de la canalisation avec le terrain ;
- l'amélioration du système de détection d'oxygène excessif dans l'air.

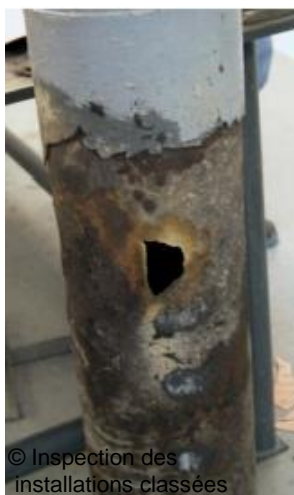
Corrosion externe du tube et endommagement du revêtement protecteur – vue de derrière

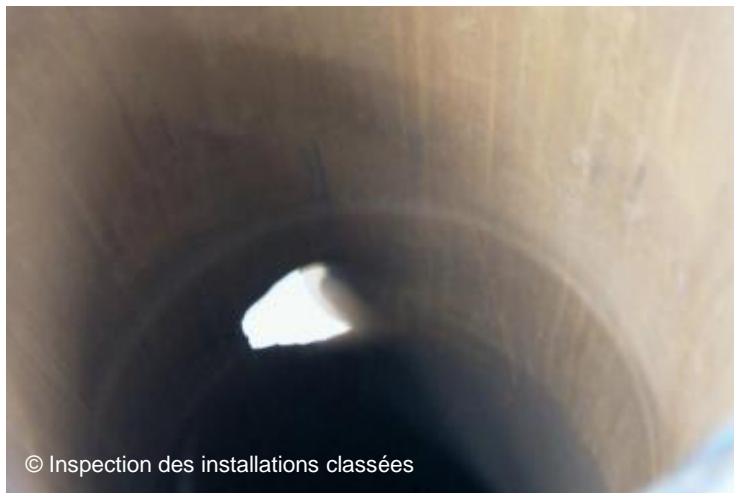
Vue interne du tube endommagé

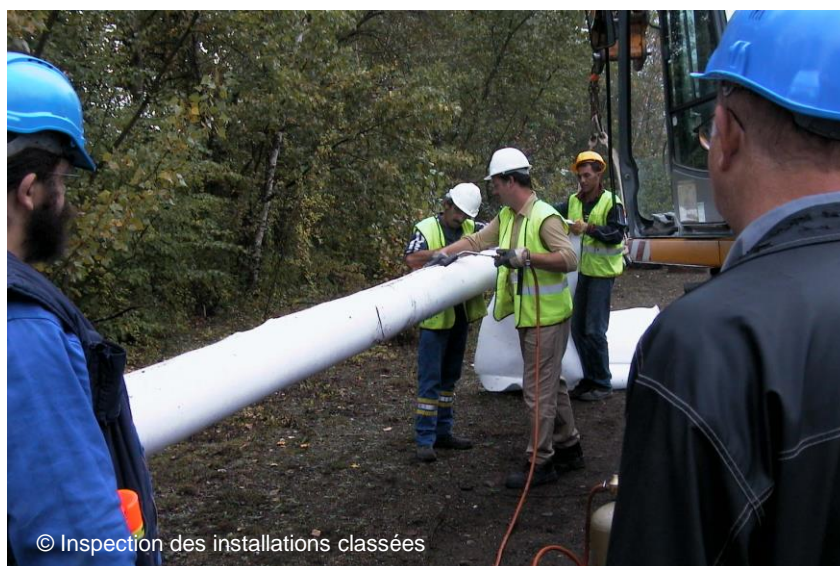
Pose d'un revêtement protecteur sur un pipeline

Enfin, les étapes de la pose ou de la réfection du revêtement protecteur d'une canalisation de transport doivent être correctement supervisées par l'exploitant.
