## Incendie dans une unité de production de caoutchouc synthétique

Le 27 novembre 1996

### Notre Dame de Gravenchon (Seine Maritime) France

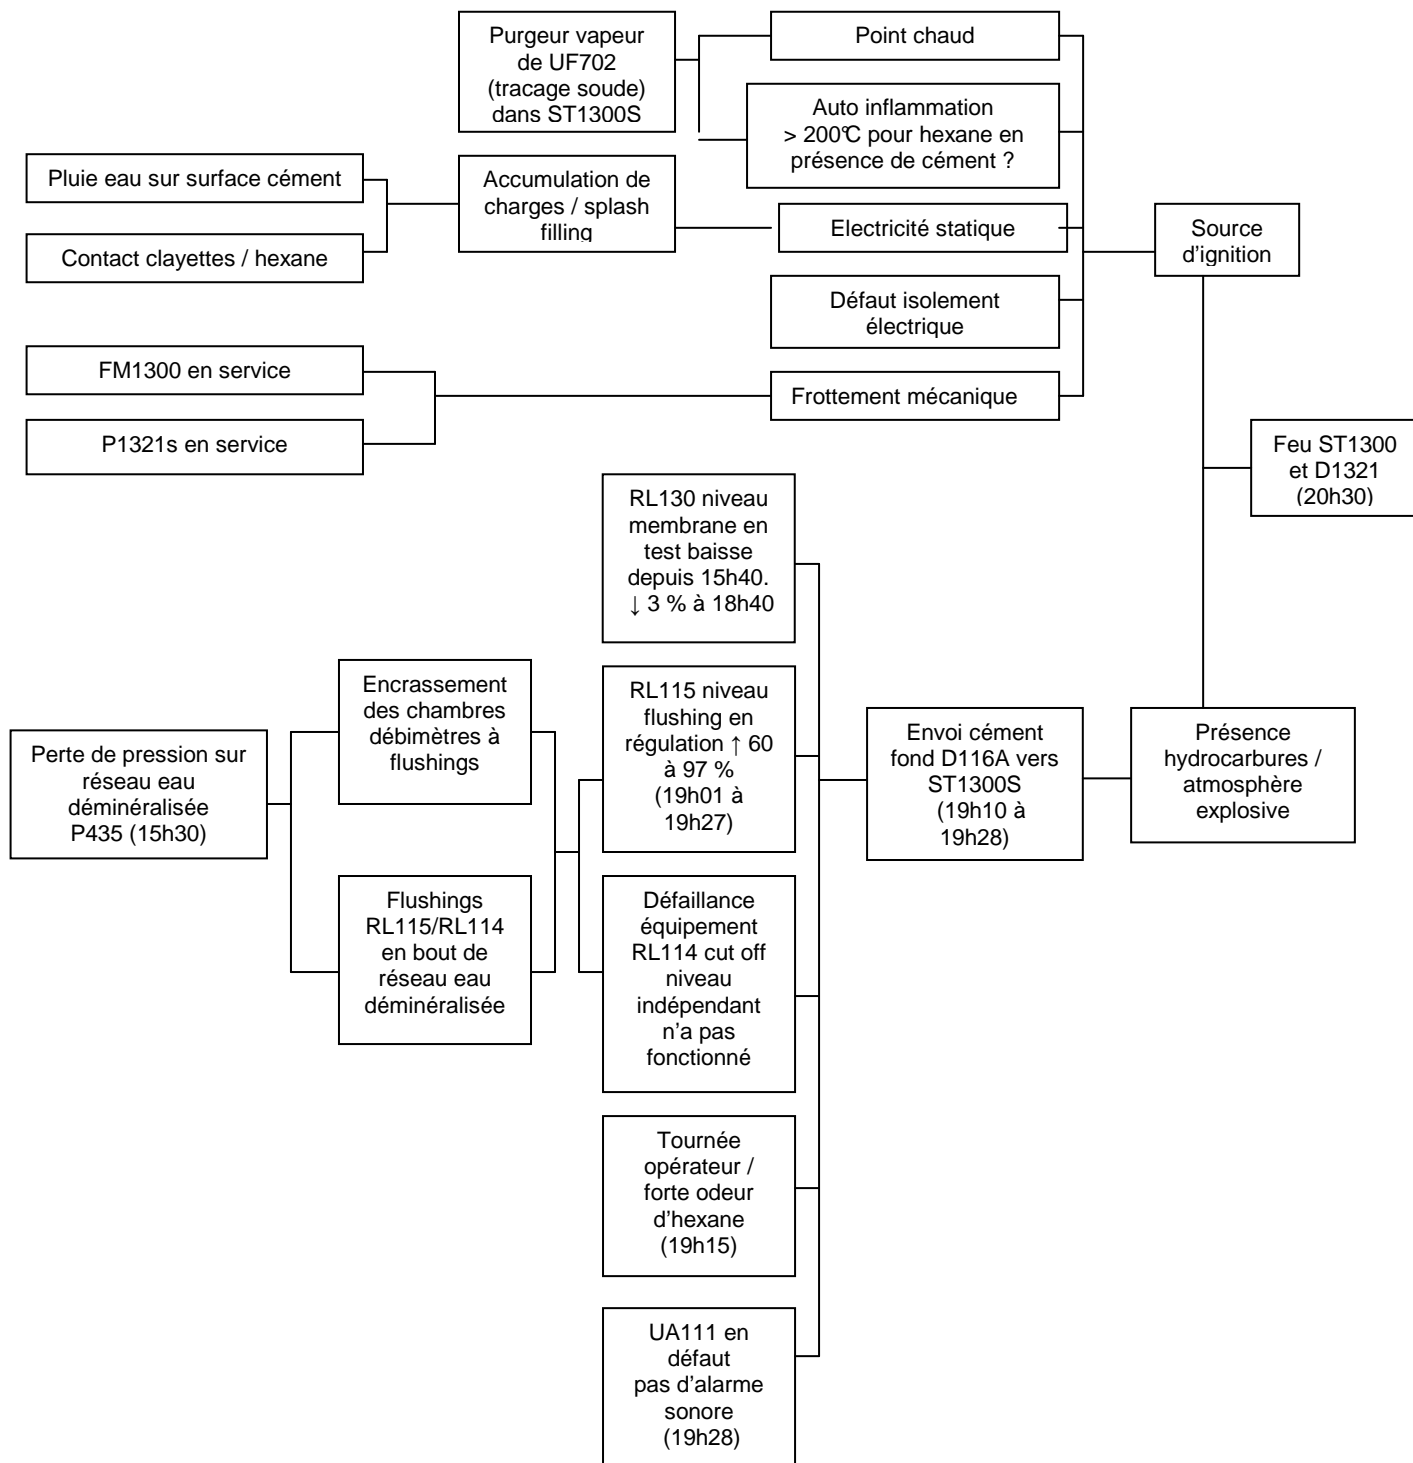
Arbre des causes de l'accident

L'incident fait apparaître un manque de fiabilité de la technologie des niveaux à flushing d'autant plus sensible que ces flushings se trouvent en bout de réseau d'eau déminéralisée.

L'encrassement dû au dysfonctionnement du flushing a eu la même incidence sur les 2 contrôles de niveau, celui du décanteur et celui monté sur l'appendice. Le contrôle de niveau sur appendice a fonctionné correctement lors du test pratiqué 3 jours avant et le lendemain de l'incident.

L'explosimètre équipant la ST1300S ne s'est pas mis en défaut ni en alarme sonore alors qu'une forte odeur d'hexane était décelable à proximité. Une détection plus efficace aurait sans doute permis de diminuer le temps de réaction des opérateurs.

Les équipements électriques ont été expertisés ; un défaut d'isolement est éliminé a priori (contrôles annuels effectués positifs, masses extérieures contrôlées et conformes, présence de moteurs ADF...). L'ignition est probablement liée à l'électricité statique avec un phénomène de « splash filling » ou accumulation de charges électriques générées par le contact en pluie de l'eau ruisselant sur le mélange ciment/hexane à la surface de ST1300S. Le contact clayettes en propylène/hexane est a priori hors de cause puisque l'eau arrivait à 20h30 à la surface des clayettes depuis déjà ¾ d'heure. Deux autres hypothèses sont envisagées :

- Point chaud lié à l'accumulation de vapeurs condensées au niveau du purgeur d'un appareil de mesure de débit sur le circuit de traçage de la ligne de soude associée à la fosse D1321, les températures étant cependant très inférieures au seuil d'auto-inflammation de l'hexane (effet ciment ?),
- Elévation de température due aux frottements mécaniques (moteurs des ventilateurs FM 1300 de la ST1300S ou des pompes de reprise P1321 du D1321 vers les bassins des métaux lourds).
