Fuite d'ammoniac dans une unité de production d'urée

Le 27 mars 1998

Toulouse (Haute Garonne)
France

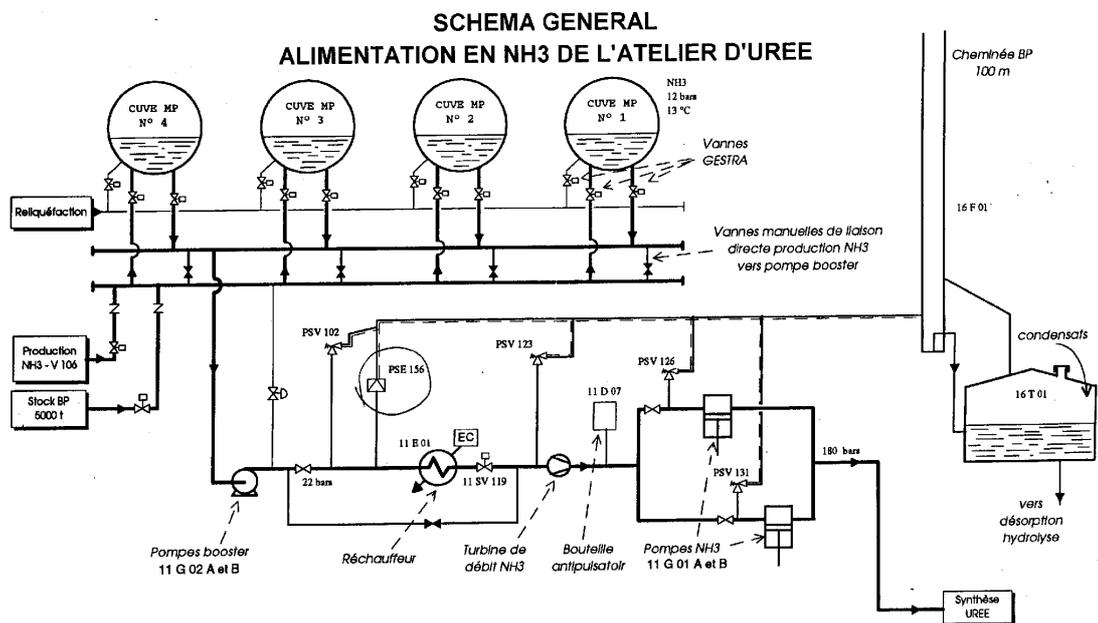
A 5h20, un rondier signale un givrage (signe d'un passage d'ammoniac) en aval d'une soupape (PSV126) en sortie de la pompe (11G01) alimentant en NH₃ l'unité de production d'urée, équipement situé sur le collecteur d'échappement commun aux différentes soupapes équipant les installations et raccordé au pied de la cheminée. La fuite est jugée légère et consécutive au rétablissement du circuit NH₃ après ouverture des passages directs. Un réchauffage à la vapeur est installé sur la soupape PSV126 pour la dégivrer.

L'analyse révèle que la fuite se produit, de nuit et en marche stable de l'unité, à la suite de l'ouverture sur ¼ de sa section d'un disque de rupture PSE156 (P. rupture 33,4 b) protégeant un échangeur tubulaire à la suite d'une surpression sur le circuit d'NH₃ liquide reliant les stockages d'NH₃ moyenne pression à un atelier de production d'urée. L'échangeur est également protégé par une soupape tarée à 31 b (PSV102). Les échappements de ces disque et soupape sont collectés dans une même tuyauterie raccordée à une conduite commune à toutes les soupapes d'NH₃ liquide du circuit (diam. 12"), elle-même raccordée à la cheminée basse pression de l'atelier.

L'exploitant effectue une analyse technique approfondie de l'accident et les installations sont modifiées (suppression du disque de rupture, mise en place de capteurs et de dispositifs de mise en sécurité automatiques). Une étude de dangers est réalisée pour l'ensemble des circuits ammoniac du site.

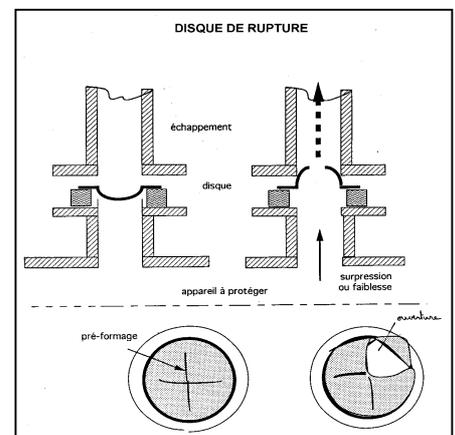
- √ Défaillance du disque de rupture de fourniture ancienne (1982) et mis en place en 1995. Une expertise révélera une épaisseur plus faible (0,05 mm) que celle des disques « identiques » fournis par la suite avec pour conséquence et selon les calculs effectués, une pression d'éclatement réelle nettement inférieure à la pression attendue, soit une valeur de 22,3 b proche du niveau de pression habituel. Ce disque sera supprimé.
