Violent incendie dans une charcuterie industrielle

Le 19 juin 1998

Ambérieu-en-Bugey – [Ain]
France

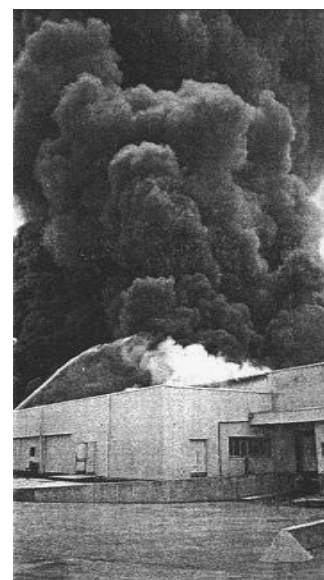
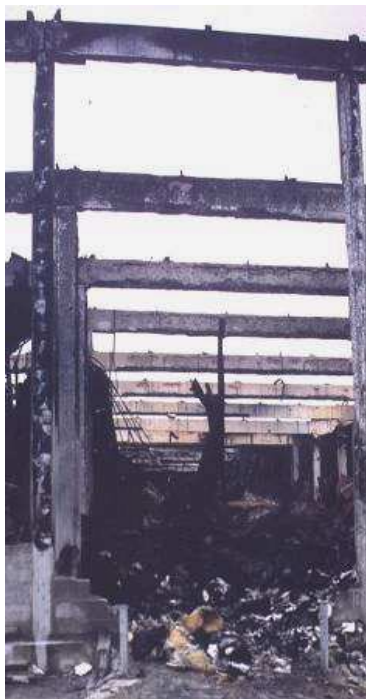
- ✓ Le principe de construction retenu, 1 boîte (panneaux sandwich) dans une autre boîte (bardage et toits), sans exutoire de fumée, entraîne dans un premier temps le confinement de la chaleur et du rayonnement dans la double enceinte en empêchant l'évacuation des gaz chauds.

- ✓ Un cloisonnement insuffisant, voir inexistant, en présence d'une utilisation massive de panneaux sandwich (paroi et plafond) à base de mousse polyuréthane. Ces panneaux classés M1, mais n'ayant plus aucune tenue au-delà de 300 °C, accroissent la charge thermique et génèrent des gaz dangereux et des matières volatiles qui alimentent les flammes se propageant dans les murs « comme des chalumeaux ».

- ✓ Les éléments métalliques des charpentes s'effondrent au feu et l'utilisation d'une toiture bac acier panneaux bitumeux conduit à la fonte, à l'écoulement et à la combustion du bitume.

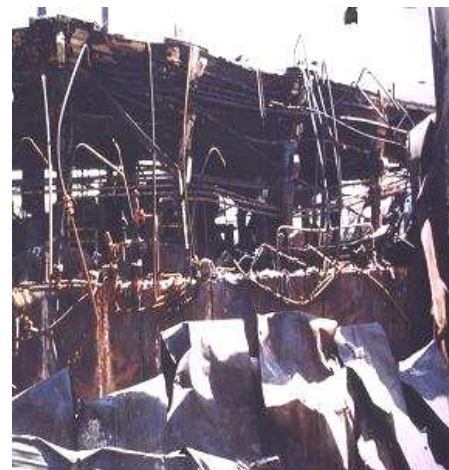
laisse peu de place pour évoluer et le gerbage des racks crée un effet « cheminée ».

- ✓ Des faux plafonds inaccessibles en certains lieux, isolant d'importants volumes sous toiture et des chambres de congélation de très grand volume sont des facteurs aggravants.

- ✓ Les charges calorifiques sont très variables (matériaux de conditionnement...) et l'inflammation des marchandises congelées est favorisée par le froid qui dessèche le contenu. Un taux de remplissage important
