Fuite et inflammation de toluène

Le 3 décembre 1998

Saint Vulbas – [Ain]

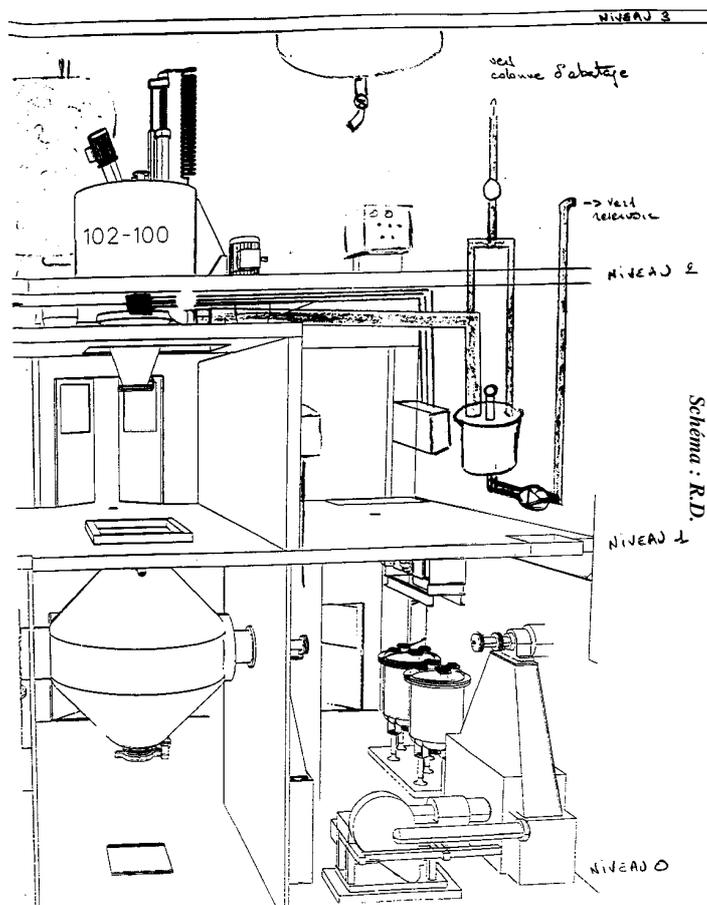
L'installation qui est associée aux réacteurs de fabrication, comprend une essoreuse (3 000 l) reliée par une tuyauterie avec garde hydraulique à un bac de réception des solvants. Ce bac en matière plastique (300 l) est situé 2 m en contrebas dans un local dépourvu de rétention et dont les équipements électriques sont ADF. Conçu pour résister à une pression de l'ordre de 45 mbar, il dispose d'un couvercle (diamètre 60-70 cm) et d'un niveau haut auquel est asservie une pompe de transfert. Le solvant (eaux mères) récupéré est stocké dans un conteneur avant évaporation et recyclage ou élimination.

L'accident se produit lors de la 1ère fabrication. La pompe de vidange du bac en ne démarrant pas à la suite d'un défaut électrique dans un bornier (cosse mal serrée) a conduit au sur remplissage du réservoir dont la tenue à la pression hydrostatique était insuffisante (couvercle non étanche). Les vapeurs se sont ensuite sans doute auto-enflammées en raison des caractéristiques diélectriques du toluène.

- un bac de réception d'un volume trop faible par rapport à celui de la centrifugeuse impliquant de nombreux démarrages de pompe et dépourvu de rétention et d'une résistance trop faible ne serait-ce que par rapport à la charge hydraulique maximum éventuelle (150 g au moins),
- la présence d'un seul niveau haut (pas de redondance),
- un choix contestable en ce qui concerne le matériaux constituant le bac et ses tuyauteries (plastique peu adapté aux caractéristiques diélectriques du toluène).

- la présence de 7 boulons au lieu des 4 prévus, l'emplacement d'un 8^{ème} boulon est prévu mais ce dernier est remplacé par un serre-joint. Le dispositif de fixation avait été modifié lors de la réception (qualification) de l'installation. La pression de 45 mbar ne pouvant être atteinte (fuites au niveau du couvercle du bac), l'essoreuse ne pouvait démarrer : la fixation du couvercle a donc été renforcée pour améliorer l'étanchéité de l'ensemble (un boulon manquant en magasin a été remplacé par le serre-joint). La fabrication a ensuite été lancée 12 jours plus tard en oubliant ce dépannage provisoire ...

- ➔ changement de certaines portions de conduite,
- ➔ tenue en pression et instrumentation des pots de vidange des essoreuses,
- ➔ amélioration de la détection d'atmosphère explosive,
- ➔ prévention des débordements lors des livraisons automatisées de solvants via le parc à citerne,
- ➔ by-pass de la vanne mobile de sécurité sur l'alimentation des réacteurs.
