Fuite et inflammation de silane dans un atelier de conditionnement de gaz

Le 30 mars 1999

Chalon-sur-Saône (Saône-et-Loire)
France

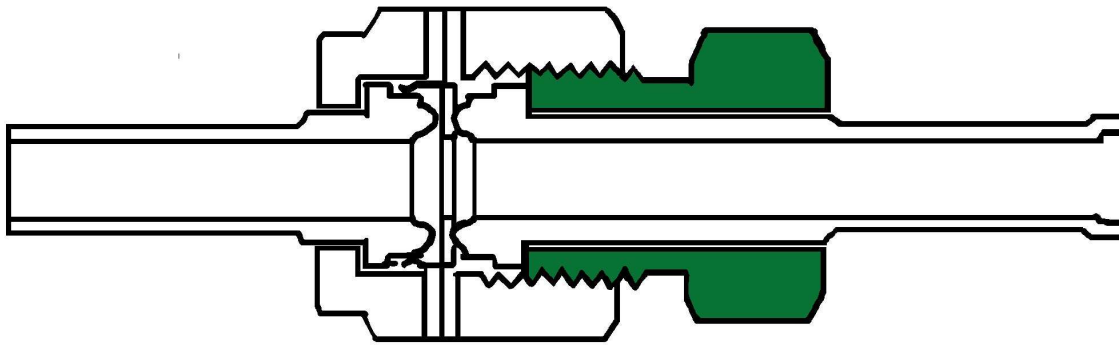
L'origine de l'accident est liée à un défaut de conception des raccords VCR servant de liaison entre la lyre et le robinet des bouteilles. Ceux-ci sont constitués de pièces provenant de plusieurs fournisseurs entraînant des différences de longueur de guidage des écrous sur les embouts. Dans certains cas, ces différences peuvent entraîner un serrage de biais, le raccord étant étanche lors des tests de fuites, mais de manière précaire. Dans certains cas (coup de bélier, effet bourdon transmis par la lyre, choc, vibrations...), le raccord peut cependant légèrement bouger et fuir.

Représentation schématique d'un raccord VCR

Le remplissage des bouteilles a été effectué à partir d'un cadre constitué de deux demi-cadres indépendants : alors que la pression dans le circuit s'est stabilisée à 17 bars, l'opérateur passe d'un demi-cadre à l'autre et met le circuit à la pression de ce dernier, soit 60 bars. La surpression a probablement provoqué la rupture brutale de l'étanchéité sur le raccord VCR.

Les raccords VCR seront revus (pièces de même provenance, verrouillage du raccord...) et une plus grande importance sera accordée aux tests d'étanchéité. Toutes les bouteilles devront pouvoir être fermées indépendamment et être isolées par une protection anti-feu, l'intervention en cas d'accident sera mieux étudiée. Enfin, la conception de l'atelier est revue (hotte en matériaux incombustibles, support de faux plafond résistant à la chaleur, aération anti-fumée déclenchée automatiquement par détection de fumée, isolation de la pièce par porte coupe feu ...).
