Fuite de chlore dans une usine chimique

Le 24 décembre 1998

Clamecy (Nièvre)

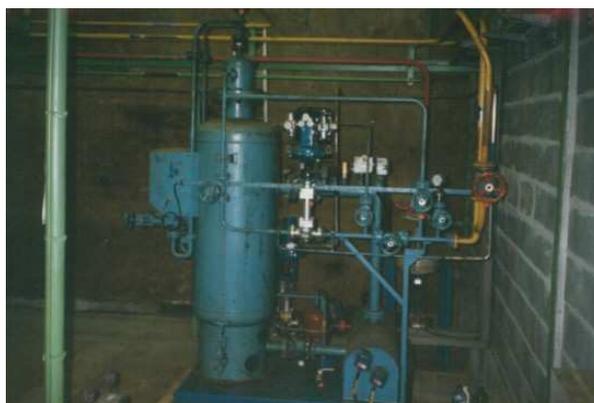
Vue générale du vaporiseur (DRIRE)

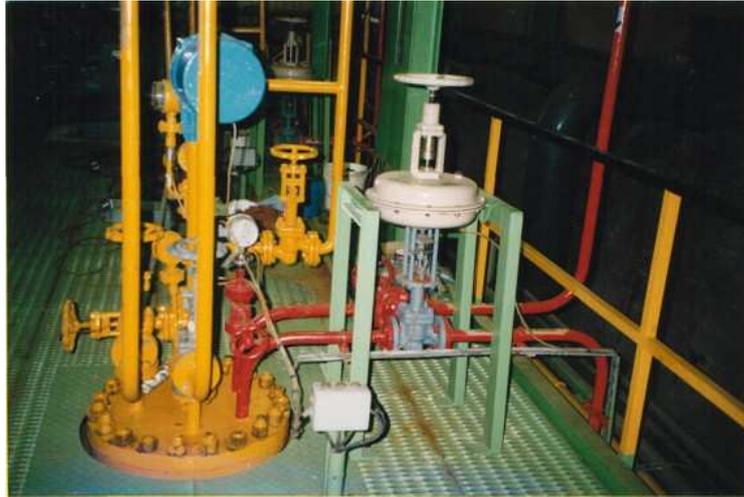
L'opérateur a oublié de fermer la vanne télécommandée de sortie du chlore du réservoir n°2 (vanne n° 20) et la vanne 38 télécommandée permettant d'isoler le vaporiseur côté chlore liquide fuit. Lors de la fermeture de la vanne manuelle n° 39, en amont du vaporiseur (qui double la vanne 38) et de la vanne n°20 ou simplement par reprise de l'aspiration après une baisse du moussage, une partie du chlore s'échappe par la cheminée.

départ de la citerne n2 / vanne n20

- √ le dégazage des appareils sera réalisé en conditions normales sur l'un des réacteurs de chloration de l'usine. La colonne d'abattage sera gardée en sécurité,
- √ la vanne 37 ne pourra être ouverte que si les vannes de départ du stockage sont fermées,
- √ une check-list des opérations à effectuer sera mise en place,
- √ les vannes à siège plat seront progressivement remplacées par des vannes à cisaillement.
