## Explosion lors d'un mélange dans une usine agrochimique

Le 08 juin 1999

**Wuppertal**  
**Allemagne**

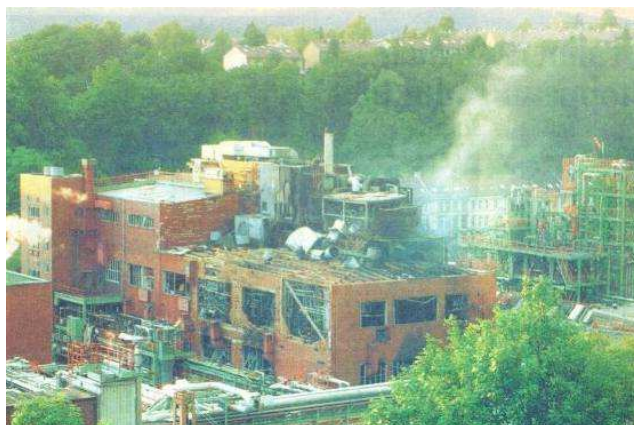
Au même moment, le réacteur explose. L'onde de choc les blesse sérieusement. Un incendie se déclare.

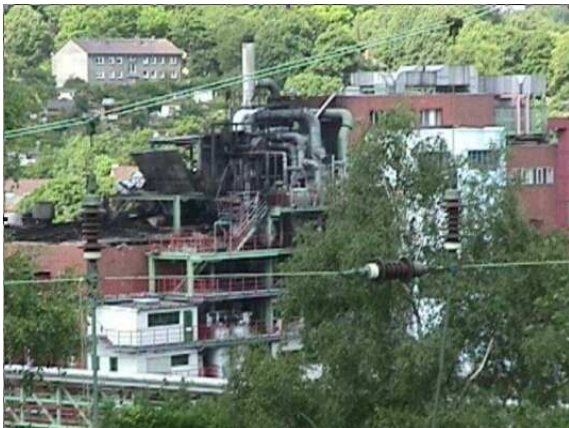
Les 2 employés, situés dans le local où l'explosion s'est produite, souffrent de brûlures graves. Ils resteront à l'hôpital durant plusieurs semaines. 4 autres employés de l'unité, 3 employés d'autres unités et 2 pompiers du site sont blessés et hospitalisés pour examens ; 3 des 7 personnes seront soignées sur place, les autres seront autorisées à partir après un contrôle.

A l'extérieur de l'établissement, 91 personnes se plaignent de problèmes respiratoires ou de blessures par des bris de verre. Elles seront soignées sur place. De nombreuses maisons sont endommagées parfois de manière importante. De nombreuses fenêtres ont été soufflées par l'explosion.

L'établissement a, quant à lui, été détruit dans un rayon de 200 m autour du réacteur. Les caténares de la voie ferrée se sont effondrés.
