## Fuite d'acide chlorhydrique sur un stockage

Le 12 mai 1999

Villeneuve la garenne (Hauts-de-Seine)  
France

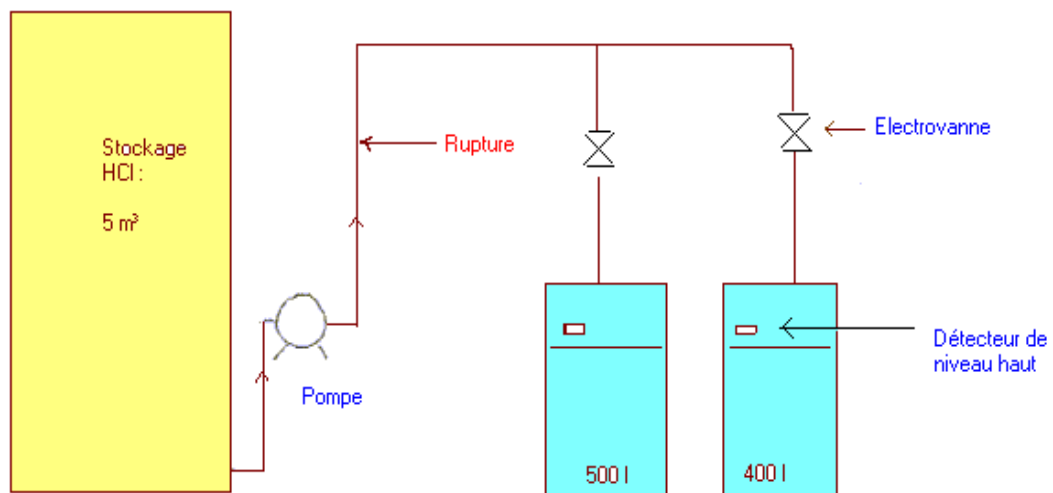
#### L'installation :

L'unité impliquée est un stockage d'acide chlorhydrique à 35 % utilisé pour la régénération de résines échangeuses d'ions.

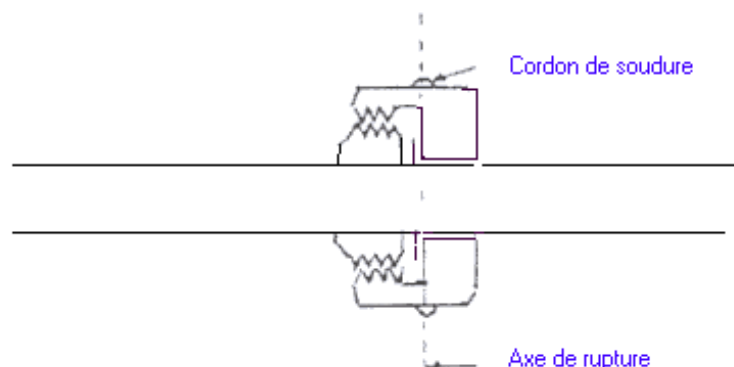
La fuite résulte de la rupture d'un raccord 3 pièces. Ce dernier s'était cassé lors de travaux précédents et avait été ressoudé par le plasturgiste. La soudure était insuffisante et cette réparation n'avait pas été signalée à l'exploitant.

Le jour de l'accident, un électricien avait modifié l'installation dans le but d'asservir le démarrage de la pompe à l'ouverture des électrovannes d'alimentation des deux cuves d'acide chlorhydrique. La pompe a été mise en route mais les électrovannes sont restées fermées. La pression a alors augmenté dans la tuyauterie jusqu'à la rupture du raccord 3 pièces.

D'une part, la pompe était surdimensionnée, d'autre part, la soupape du dispositif était placée trop loin de la pompe (au niveau haut de la cuve de stockage). De plus, le supportage de la tuyauterie était insuffisant. Enfin, le seul bouton d'arrêt est à proximité de la pompe et donc difficile d'accès.

- √ Le clapet anti-retour et la soupape sont supprimés.
- √ La tuyauterie en PVC mise en service sans inspection de l'ensemble des soudures est remplacée par une canalisation en PVC fretté : l'expertise avait mis en évidence des défauts au niveau des piquages sur le dôme de la cuve en polyéthylène.
- √ La canalisation est éprouvée à 10 bars pendant une heure. En effet, aucune épreuve hydraulique n'avait été faite après les travaux. Le reste de l'installation, inchangée, est testé à 5 bars pendant 5 h.
- √ La cuve est vérifiée par remplissage d'eau jusqu'à débordement. Trois arrêts d'urgence supplémentaires sont installés pour permettre l'arrêt à distance de l'installation. Tous les automatismes sont vérifiés. Une procédure d'application de l'installation est rédigée.
