Emballage thermique d'un réacteur de copolymérisation

Fuite sur un réacteur de polymérisation

Villers St Sépulcre (60) – France

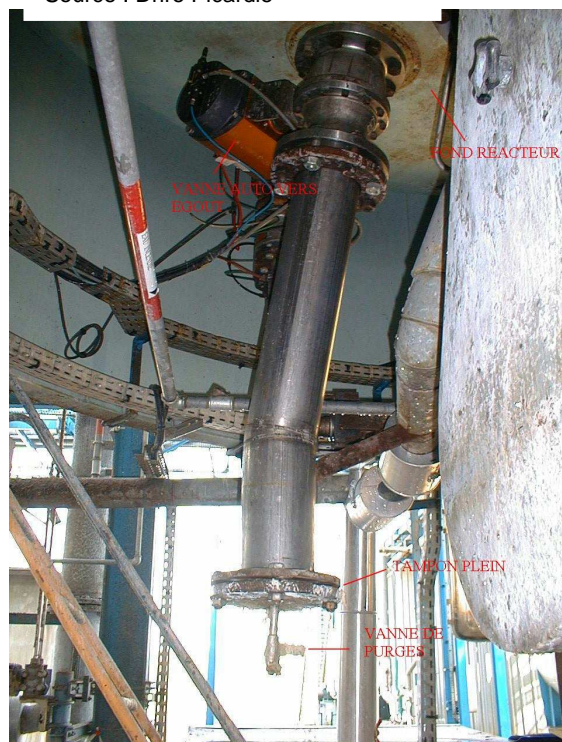
Le 15 Mai, vers 3 heures 45, au cours d'une réaction de polymérisation de butadiène réalisée dans le réacteur R 13, une fuite de butadiène se produit en partie basse du réacteur au niveau du tampon plein situé en aval de la vanne d'égout. Les opérateurs en salle de contrôle détectent l'ouverture intempestive de la vanne d'égout par le clignotement d'un voyant. Pour l'exploitant, il ne s'agit pas d'un problème majeur puisque le circuit est fermé par une manchette et un tampon plein.

Les opérateurs essaient à plusieurs reprises de fermer la vanne sans y parvenir. L'un d'eux se dirige vers le réacteur pour vérifier la position de la vanne et la refermer. L'opérateur, qui ne peut pas atteindre la vanne à cause du brouillard de mousse s'éjectant de la partie inférieure du réacteur, sent l'odeur caractéristique du butadiène. A ce moment là, la fuite déclenche la mise en alarme du réseau des détecteurs de gaz dont l'un est situé juste à l'aplomb du réacteur. Certains dépassent le seuil haut de l'alarme (40 % de la limite inférieure d'explosivité).

Le POI est déclenché et l'exploitant prend la décision d'ouvrir la vanne de dépressurisation du réacteur vers le circuit de torche situé sur le dôme du réacteur. La pression de ce dernier chute, réduisant la fuite à néant en moins de 30 minutes. Le torchage dure quant à lui, environ 1 heure 15, les détecteurs reviennent à une situation de non détection une heure après le début de l'accident.

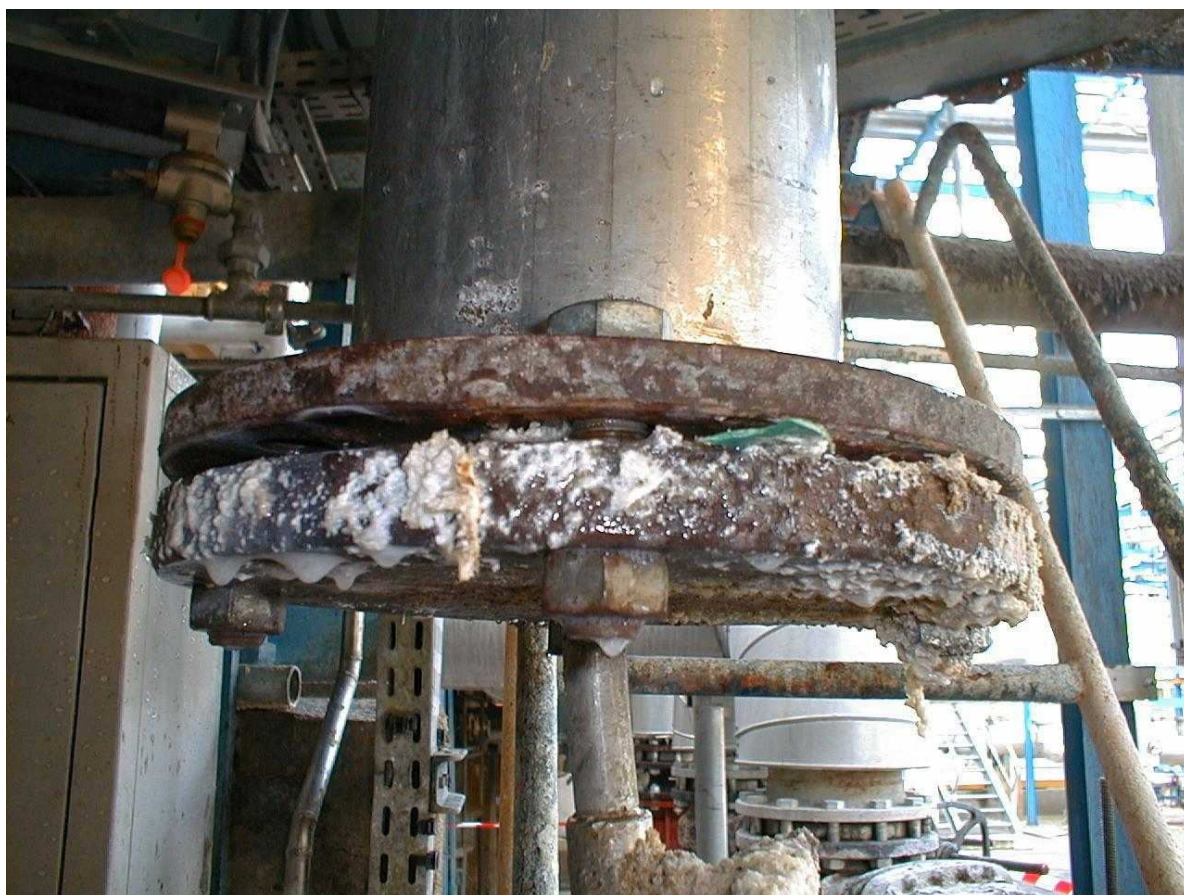
- × La défaillance de la commande de la vanne d'égout pneumatique avec notamment une fuite au niveau du joint torique du bouton poussoir qui la commande. La pressurisation devient alors suffisante pour provoquer l'ouverture de la vanne,
- × La défectuosité du joint du tampon plein en aval de la vanne,
- × Le mauvais montage du tampon plein avec un nombre de boulons incorrect et un serrage inadéquat. De plus, ce tampon plein n'avait subi aucun test de pression préalable.

Cependant l'arrêté préfectoral du 14 novembre 2000 subordonne l'éventuelle remise en service de l'unité de fabrication de butadiène au respect de certaines dispositions portant notamment sur :

- × L'organisation de la prévention des risques,
- × La mise en place de consignes d'exploitation claires,
- × L'entretien préventif des installations,
- × La vérification périodique des dispositifs de sécurité concourant au bon fonctionnement des installations,
- × Les dispositifs de conduite des installations,
- × Les équipements et paramètres de fonctionnement importants pour la sécurité (IPS)

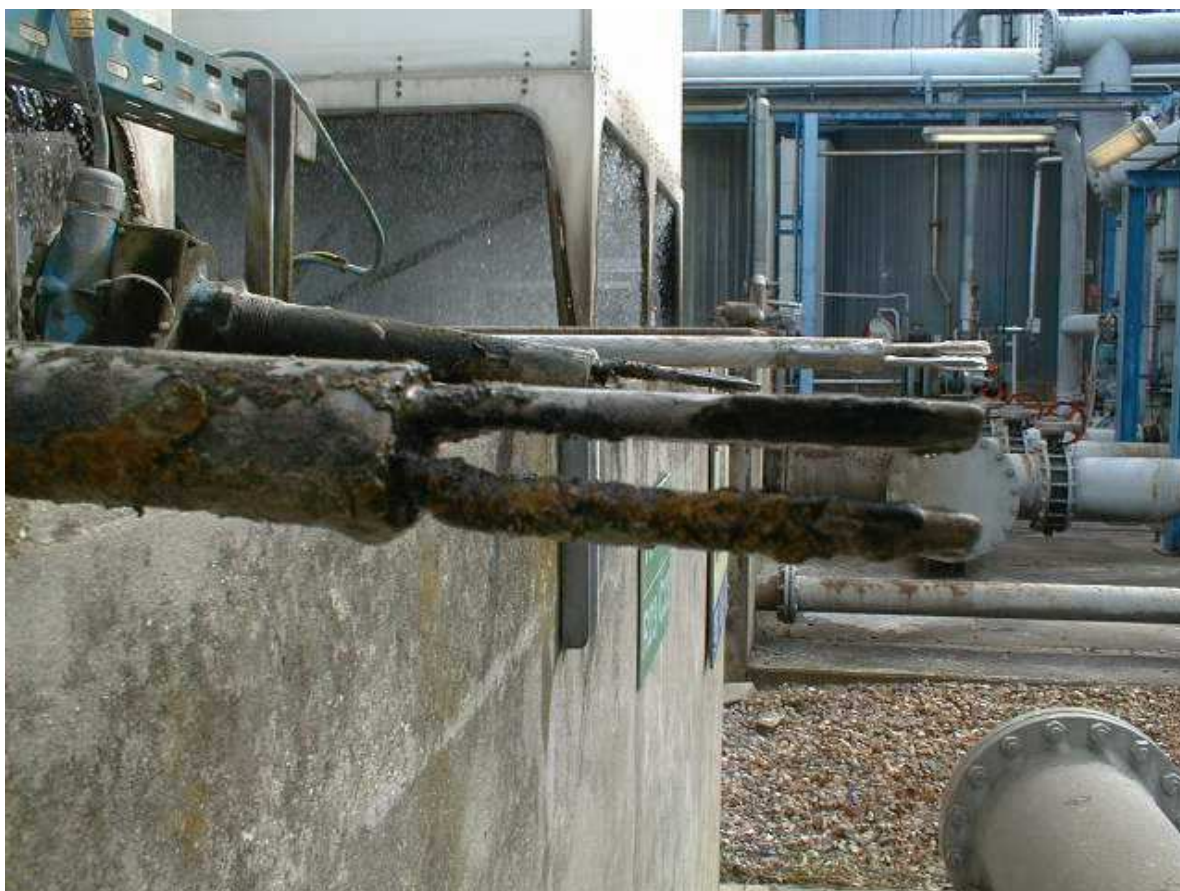
L'emballement du réacteur est dû à un manque d'eau dans le circuit jaquette du réacteur conduisant à un mauvais échange thermique. Ce manque d'eau est lui-même dû à un manque d'eau dans le bassin aéroréfrigérant conduisant à une perte de débit vers l'échangeur froid du réacteur. La température du réacteur mal régulée s'élève, provoquant l'emballement de la réaction de copolymérisation.

Une inspection plus approfondie du bassin aéroréfrigérant met en évidence la défaillance des sondes de niveau "bas" et "très bas" placées sur ledit bassin et permettant de détecter toute baisse anormale du niveau d'eau. Le démontage des sondes à lames vibrantes permet de constater leur encrassement. La défaillance de la sonde de niveau "bas" n'a donc pas permis de déclencher l'ouverture automatique de la vanne d'appoint en eau du bassin. Quant à la sonde de niveau "très bas", son encrassement était tel que l'alarme en salle de contrôle ne s'est pas déclenchée. L'autorisation de démarrage du cycle de fabrication n'a donc pas été bloquée pendant les tests préalables réalisés sur le réacteur.

Dans un premier temps, le réacteur R 23 a été consigné. Dans un second temps, l'exploitant a nettoyé les sondes de niveaux.

De plus, un programme de vérification de l'état des sondes a été mis en place lors de chaque opération de nettoyage des réacteurs, soit tous les 15 jours. Un programme de tests des alarmes des sondes de niveaux "bas" et "très bas" a également été mis en place avant chaque démarrage de cycle de production. L'exploitant prévoit également de mettre en place des sondes de niveau de technologies différentes.
