## Incendie d'une usine fabriquant des colles

Le 8 décembre 2000

Haguenau (67) - France

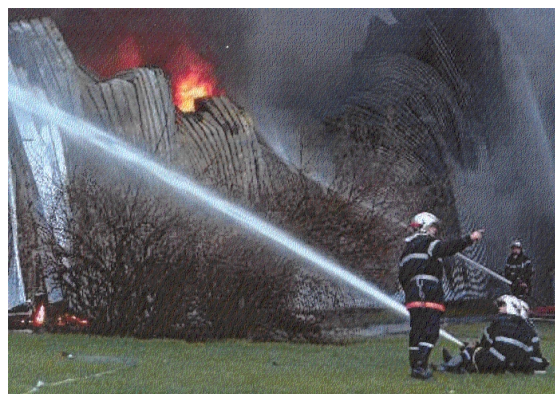
L'incendie s'est déclaré vers 10 heures, alors qu'un employé transvasait du toluène d'un conteneur de 1 000 litres dans un seau métallique de 25 litres au moyen d'une pompe antidéflagrante et d'un flexible en plastique antistatique, dans un local protégé aux halons. L'employé a vu jaillir des étincelles suivies d'une inflammation immédiate. Malgré l'intervention rapide du personnel, l'incendie se propage rapidement à l'atelier central, la porte coupe-feu entre ce dernier et le local solvant étant restée ouverte, puis au stockage de produits finis. Ces deux zones étaient isolées par un mur coupe-feu ; cependant, le flux thermique généré par l'incendie a entraîné la fusion des lanterneaux du hall de stockage et de l'atelier de conditionnement (éléments d'éclairage de type « sky-domes »), propageant le feu à ces locaux.

Les services de secours interviennent rapidement. Un important panache de fumées noires atteint partiellement l'agglomération d'Haguenau. Les conditions atmosphériques étant défavorables à l'élévation du panache et à sa dispersion, les secours invitent la population à se confiner. L'événement est largement médiatisé par la diffusion par les radios locales de consignes de confinement. Trois écoles situées dans l'axe du panache seront évacuées. L'incendie est maîtrisé au bout de 2h30. Le feu éteint, les mesures de confinement sont levées vers 13h30. Les secours maintiendront une surveillance toute la journée.

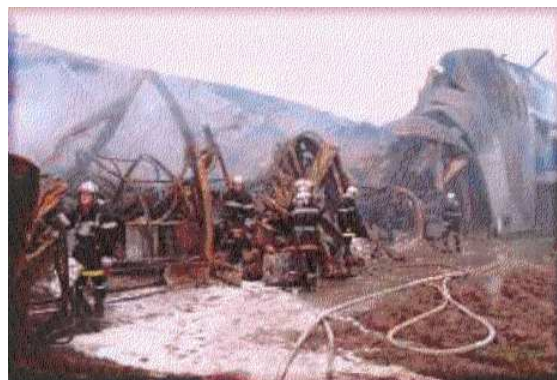
Les dégâts matériels, de l'ordre de 70 MF, sont importants : des matières plastiques, essentiellement du PVC, les solvants (toluène et xylène) et les produits finis (mastics polyuréthanes et colles conditionnés) constituent la plus grande part des matières impliquées dans l'incendie. Le stockage de MDI et les fûts en production, protégés par des murs coupe-feu n'ont pas été atteints.
