Apparition de légionella dans le circuit de refroidissement d'une sucrerie.

Le 30 novembre 2000

Sillery (51)

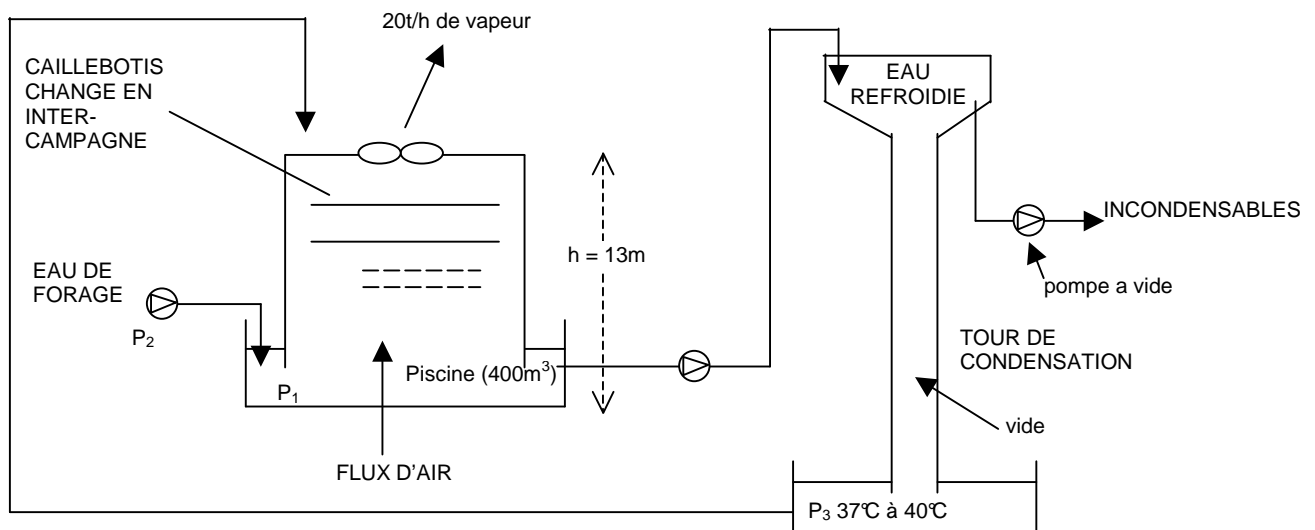
Schéma du circuit de refroidissement

Des analyses sur les points des circuits P1 (dans la piscine au pied des aéroréfrigérants), P2 (sur l'arrivée d'eau de forage d'appoint), P3 (dans le bassin au pied de la tour de condensation) après décontamination (samedi 2 décembre 2000) ont été demandées par les services de la DDASS et de la DRIRE. Elles ont démontré l'efficacité du traitement.

- ✓ le nettoyage du circuit avec un dispersant et un biocide pendant 48 h à raison de 1 à 3 envois "chocs" par jour (concentration de 100 ppm),
- ✓ une purge complète du circuit,
- ✓ une désinfection avec un biocide en continu pendant 18 h (concentration de 400 ppm).
