Pollution atmosphérique après un incendie de transformateurs contenant des PCB

Le 18 juin 2001

Vénizel – [Aisne]

Incendie
Papeterie
PCB
Dioxines / Furannes
Défaillance électrique
Etude de dangers
Déchets
Suivi sanitaire

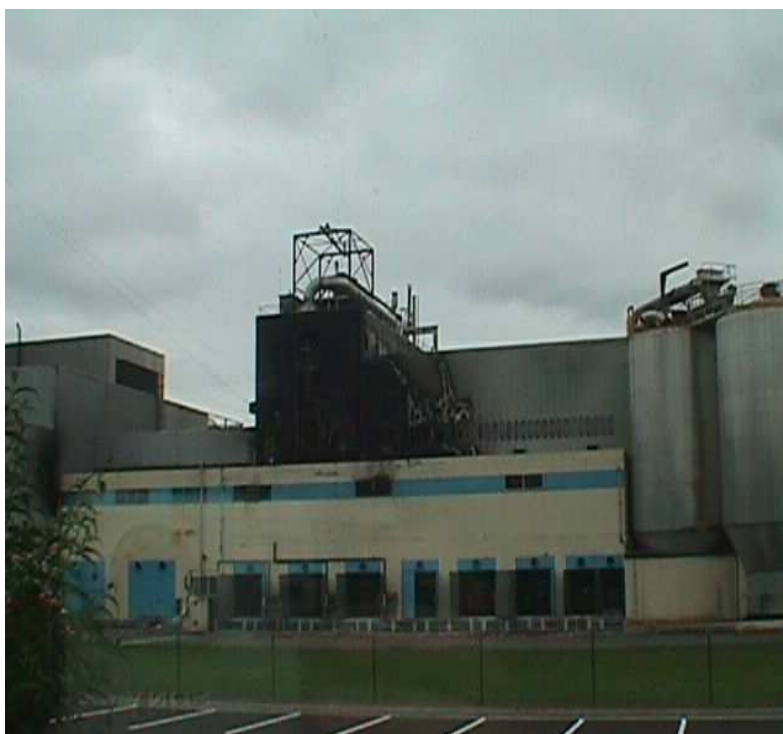
Photo : DRIRE Picardie
