Explosion d'un wagon-citerne de gaz toxique

Le 14 juillet 2001

Riverview - [Michigan]

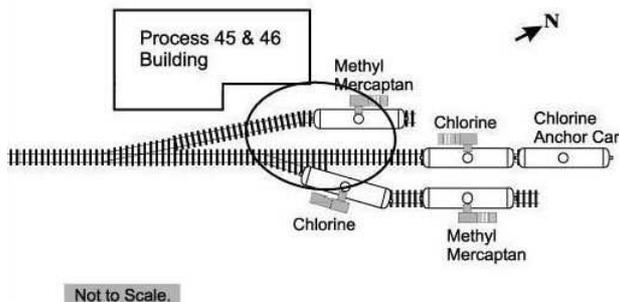
Figure 2 - Situation des wagons de méthylmercaptop et de chlore [1]

A 3h45, 2 employés déchargent un wagon de méthylmercaptop, quand un tuyau de raccordement fixé sur une ligne de déchargement se désolidarise d'une vanne défectueuse, selon les sources, 67 [1] à 74 t de méthylmercaptop gazeux sont émises à l'atmosphère.

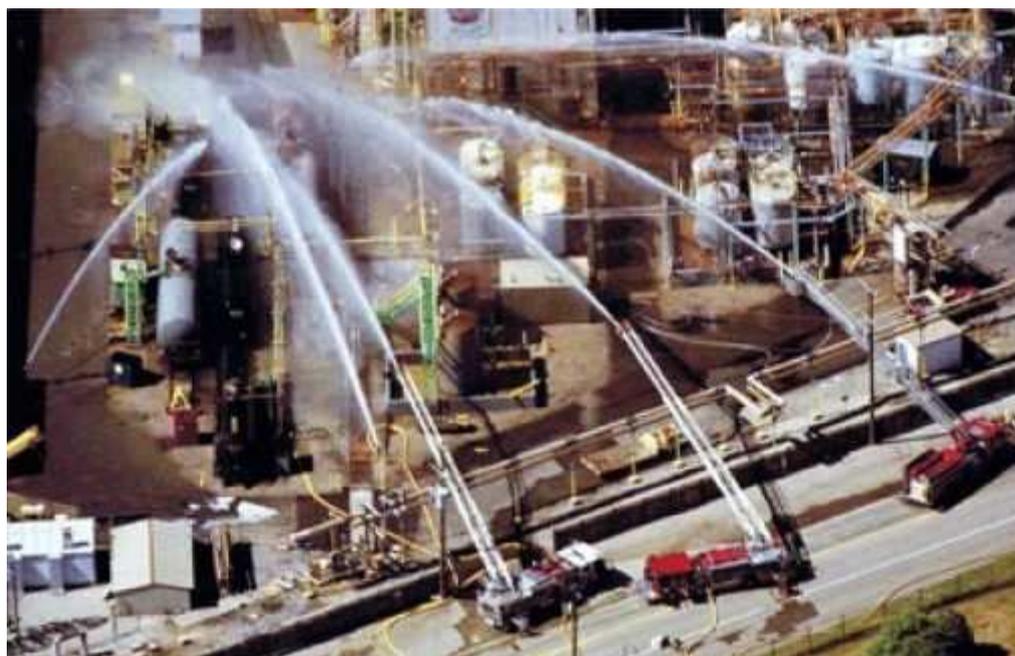
Figure 4 - Intervention des secours [1]

Après avoir vu de la fumée s'échapper du wagon de méthylmercaptop, les pompiers de l'usine décident de l'arroser. A 3h52, les pompiers externes se dirigent vers l'usine et à 3h58, 2 unités et la police sont sur place.

A 4h09, près de 25 minutes après le début du sinistre, une fuite précède un grondement : le gaz toxique s'enflamme, embrase le wagon, puis génère une boule de feu de 61 m de haut et 15 m de large. Le wagon explose (BLEVE) libérant à l'atmosphère du méthylmercaptop et ses produits de décomposition. Ce composé hautement volatil peut

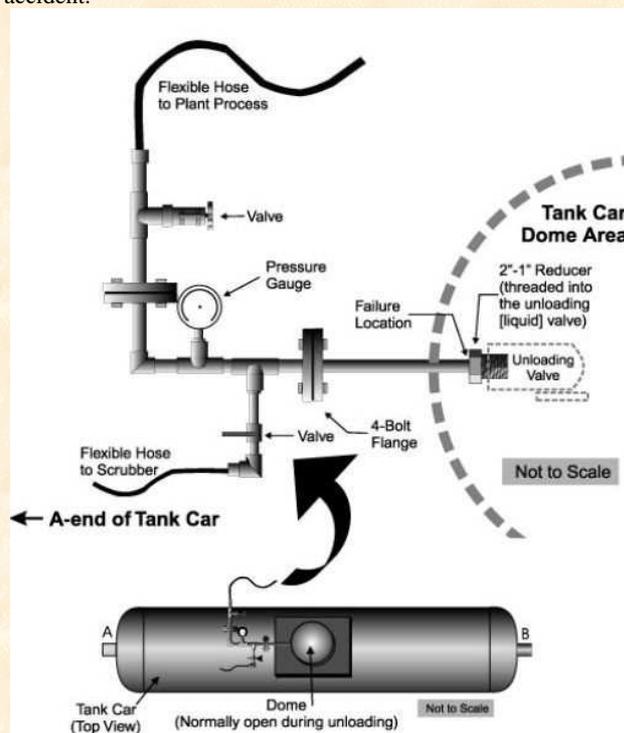
Selon le National Transportation Safety Board (NTSB) [1], le non-respect des règles de sécurité lors du déchargement est la cause première de l'accident. Le rapport du NTSB précise que la conduite de transfert était érodée et corrodée ; des traces de rouille et des piqûres sont visibles dans et à l'extérieur de la tuyauterie. Les inspections visuelles de routine effectuées lors de chaque déchargement n'avaient pourtant pas permis de mettre en évidence la détérioration de la conduite en acier de 1" (2,54 cm) de diamètre. Les mesures montrent que l'épaisseur de la paroi interne de la conduite au niveau de la rupture est réduite de 23 % par rapport à celle d'une tuyauterie neuve. L'accident résulterait d'une maintenance et d'une inspection insuffisantes des équipements de transfert, ainsi que d'une surveillance inadaptée du déchargement des substances dangereuses par l'organisme fédéral. L'industriel précise qu'aucune inspection ou remplacement n'a été réalisé depuis 5 ans sur la conduite qui s'est rompue.

L'installation de déchargement se compose d'une canalisation en acier 1" de 304,8 m de long aux extrémités de laquelle se trouve d'un côté, un réducteur fileté 2"-1" fixé sur la vanne de vidange et de l'autre côté, une bride fileté avec 4 boulons. C'est cette canalisation qui s'est rompue lors de l'accident.

Les causes de l'accident connues, la compagnie modifie de nombreuses procédures et certains équipements. L'installation de déchargement avec toutes les canalisations associées, doit être démontée tous les 2 ans et testée pour en vérifier l'intégrité. Par ailleurs, l'équipement de déchargement a été repensé. Les opérateurs doivent désormais porter des masques respiratoires autonomes lorsqu'ils travaillent sur des citernes de mercaptan et des masques de protection avec alimentation de secours en air lorsqu'ils se trouvent dans la zone de déchargement des wagons. Depuis l'accident, les employés effectuent des tests, avant d'ouvrir la vanne du wagon, pour vérifier l'absence de fuite sur l'installation de déchargement.

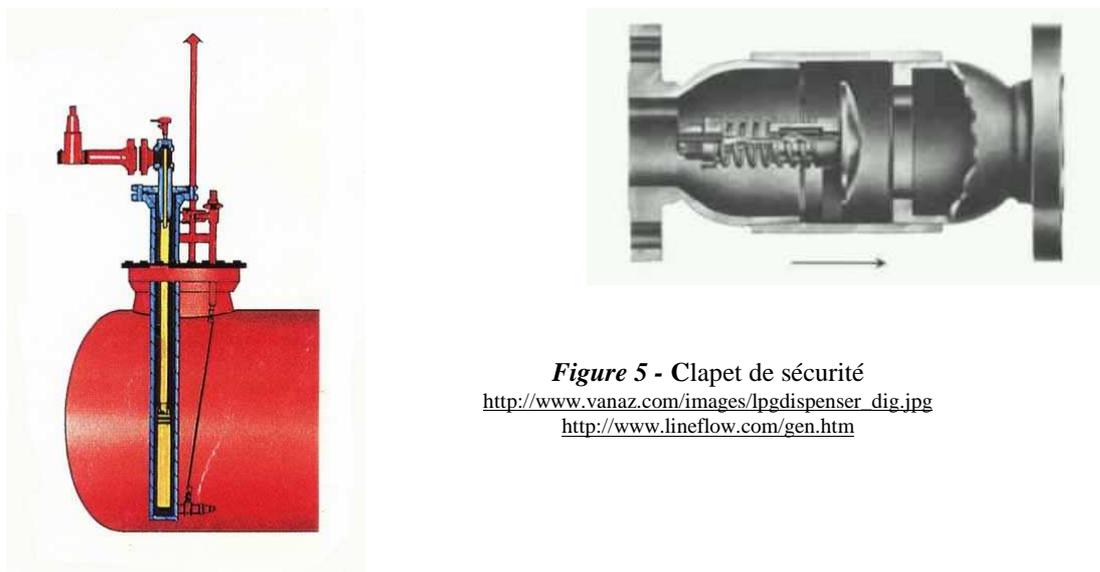
Figure 5 - Clapet de sécurité

Des clapets de sécurité sont installés sur la canne plongeuse servant à la vidange de la citerne.

- Diffuser un bulletin relatif aux équipements dangereux pour alerter les industriels concernés sur le déchargement / chargement et en particulier sur les clapets de sécurité installés sur la canne plongeuse qui ne permettent pas l'arrêt systématique d'une fuite et qui ne peuvent à ce titre être considérés comme des organes de sécurité.
