Fuite d'hydrocarbures sur un pipeline

Les 18 septembre 2001 et 09 février 2002

Lucciana – [Haute-Corse]
France

Pollution accidentelle
Canalisation
Hydrocarbures (Fioul)
Pollution des sols
Corrosion
Plan de Surveillance
et d'Intervention
Servitudes

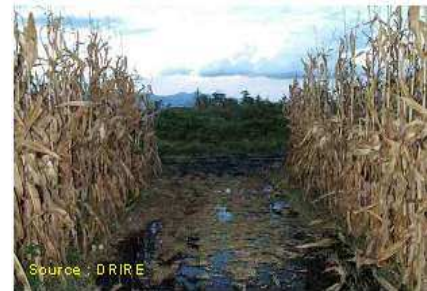
Une fuite de fioul lourd (FO2) et de fioul domestique est détectée sur la canalisation de liaison entre le dépôt pétrolier du bord de mer et la centrale thermique utilisatrice, lors d'un approvisionnement de la centrale thermique, destiné à reconstituer in-situ le stock de combustible.

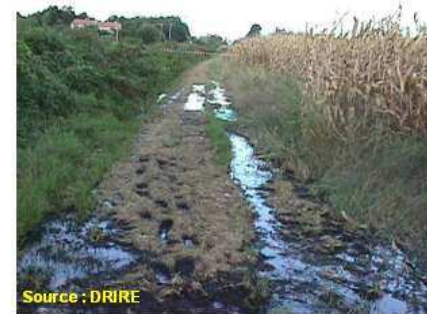
La présence de fioul lourd est observée à environ 600 m du stockage intermédiaire d'hydrocarbures, dans un champ de maïs le long d'une route départementale, sur le tracé de la canalisation.

- ✘ une pollution des sols dans les couches superficielles par le fioul lourd,
- ✘ une pollution des sols par du fioul léger (FOL) limitée aux espaces sableux du sous-sol; cette pollution a été contenue dans les couches sableuses par la présence massive de tourbe compacte,
- ✘ une pollution ponctuelle de la nappe souterraine dans un secteur restreint mais susceptible de migrer.

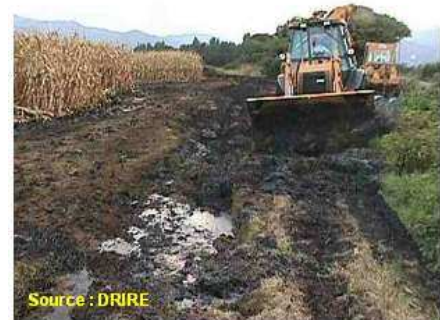
Outre ces premières mesures, l'exploitant de la centrale thermique effectue des travaux destinés à délimiter et à circonscrire la zone polluée, d'une part avec la réalisation de huit carottages et d'autre part avec l'implantation de trois piézomètres.

- × mise en eau de la canalisation à pression nulle,
- × pompage de la partie liquide du produit présent en surface,
- × recherche de la fuite,
- × décapage de la zone polluée en surface (environ 250 m³) et stockage temporaire des matériaux en aire étanche.
