Déversement accidentel d'un mélange réactionnel sur une zone fréquentée

Le 4 mars 2003

Clamecy – [Nièvre]
France

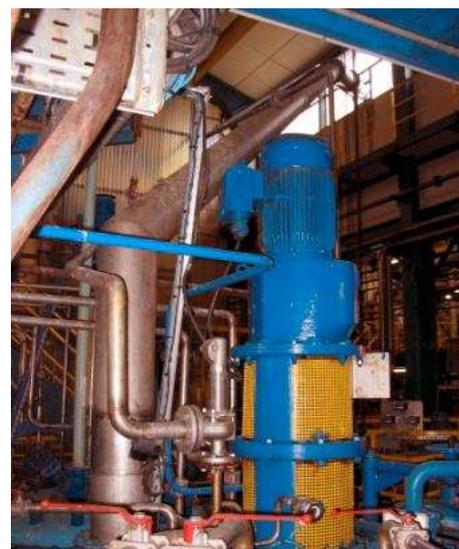
5h40 : le disque de sécurité en graphite taré à 3 bar venant d'être remplacé se rompt ; 5 000 l de mélange réactionnel (sulfone alcaline solubilisée) sont projetés à l'extérieur et retombent sur 200 m² de zone de stockage sous rétention.

Partie haute du réacteur : mélangeur et conduit d'évacuation du disque de rupture

En conséquence, l'exploitant retient comme cause probable de l'accident un tarage du disque trop proche de la pression de service de la réaction entraînant sa rupture par fatigue.

- Alarme pression haute avec un seuil à 3 bar.
- Soupape d'échappement tarée à 3,5 bar.
- Disque de rupture taré à 4,8 bar maximum à 140 °C.
- Évacuation du conduit d'échappement du disque de rupture détournée provisoirement vers une zone étanche et peu fréquentée.

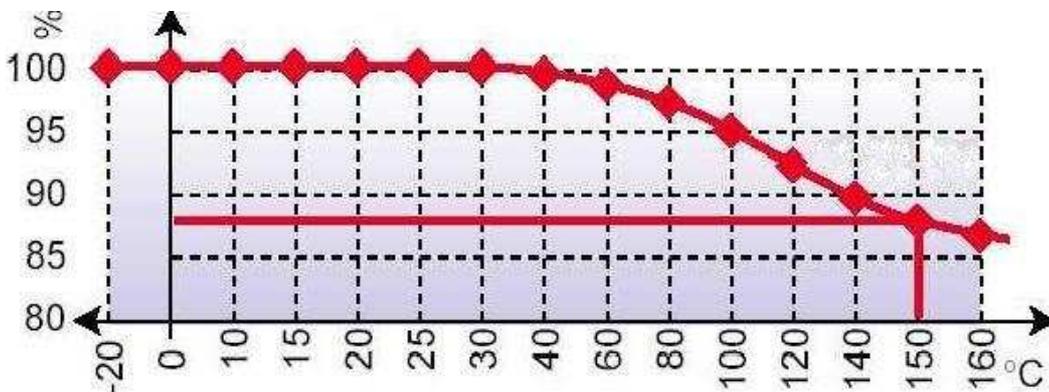
- ✓ **Température de 140 °C** . D'après une abaque du constructeur du disque, la pression de rupture à 140 °C est égale à 90 % de la pression nominale donnée pour 20 °C.

- ✓ **Tolérance de fabrication +/- 10%** : cette tolérance varie en général entre 3 et 10 % selon la nature et le prix du disque.
- ✓ **Coefficient de fatigue de 85 % de la pression minimum d'éclatement**. Sur un procédé batch, un disque est soumis à des contraintes répétitives qui l'affaiblissent. Le coefficient de fatigue ou taux de service permet de prendre en compte ce phénomène. Il peut varier de 70 à près de 100 % selon la nature du disque.

Ainsi sur le disque incriminé, **la pression nominale de rupture de 3 bar à 20 °C** n'est plus que de 2,7 bar à 140 °C avec une tolérance de +/- 10 %. Dans le cas défavorable, la pression de rupture du disque neuf est donc de 2,43 bar. Mais après sa mise en service, contraint à la fatigue, **le disque peut se rompre au delà d'une pression dans le réacteur égale à 2,07 bar**.
