# Explosions dans une usine pharmaceutique

Les 13/08/2003 et 09/08/2004

LINZ

Autriche

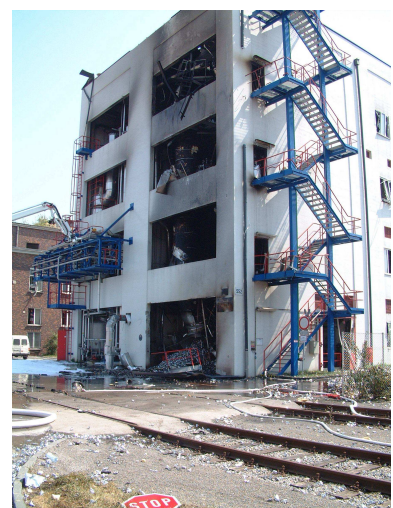
L'explosion soulève les parties supérieures des deux colonnes ; l'une d'elles est éventrée sur les deux tiers de sa hauteur. Les 2 réservoirs sont détruits et leur contenu (mélange réactionnel riche en méthanol) qui se déverse en flots, s'enflamme. Une boule de feu de 80 m de diamètre se forme au-dessus de l'installation.

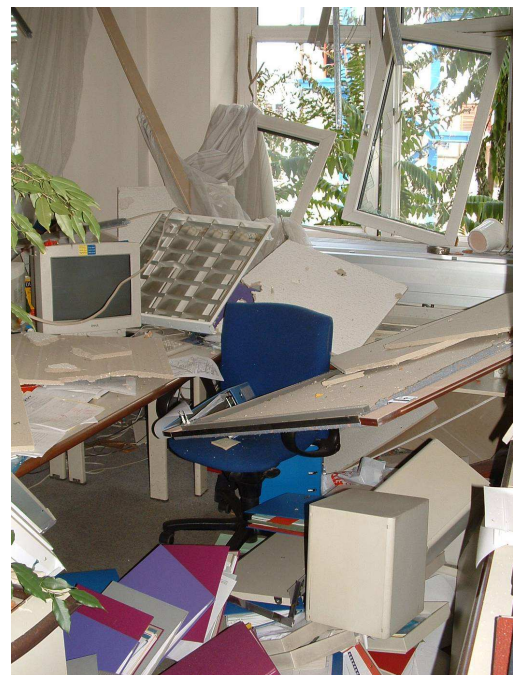
*Bureau à 40 m de l'explosion*

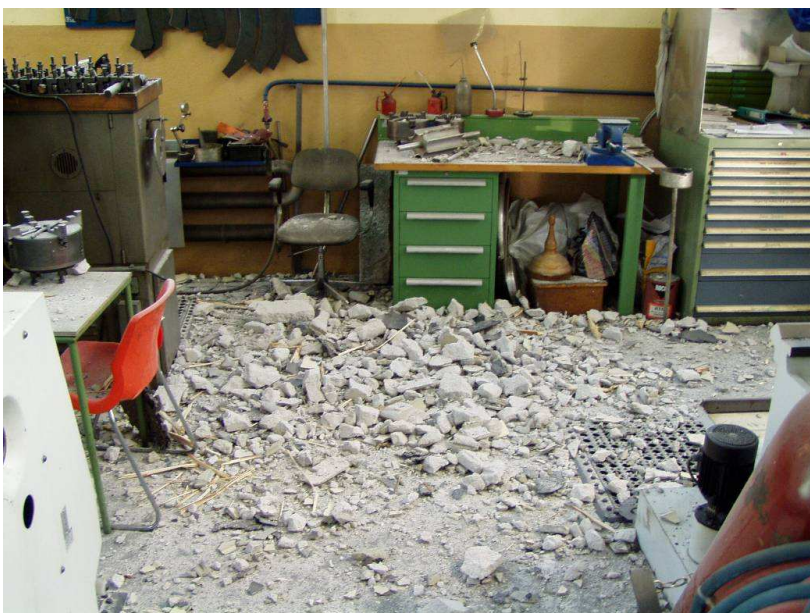
*Atelier à 60 m de l'explosion.*

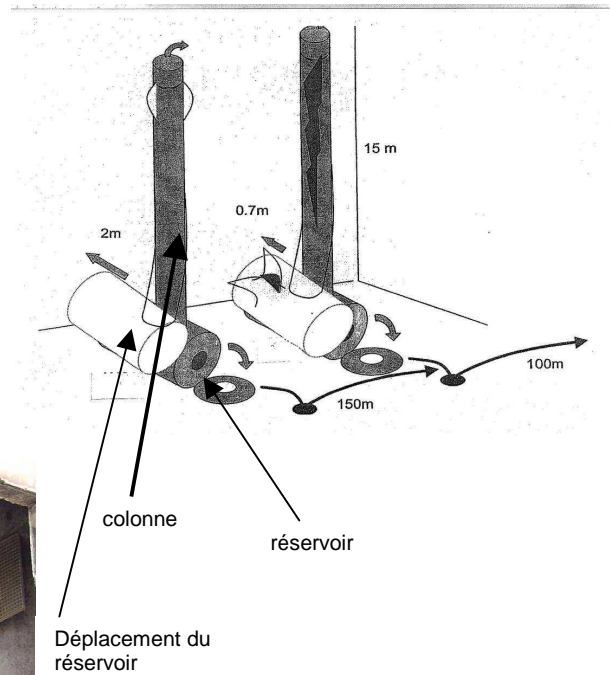
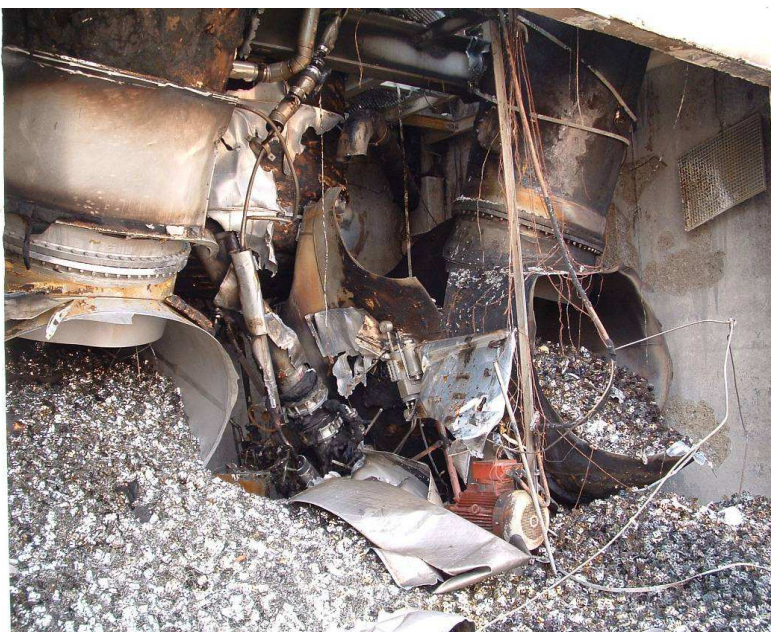
L'événement initiateur est une fuite de méthanol / peroxyde sur une bride de l'une des colonnes de réaction basse température calorifugée avec de la mousse de polyuréthane.

Le mélange s'échappant de la fuite est absorbé par le matériau d'isolation. Les températures estivales extérieures très élevées pendant plusieurs semaines provoquent l'évaporation du méthanol et initient la décomposition du peroxyde, l'élévation de température en résultant accélérant à son tour la réaction. Cette élévation de température est renforcée par un contact avec la grille rouillée supportant le calorifuge (effet catalytique des ions sur la réaction de décomposition ?).

La chaleur provoque l'inflammation du calorifuge. Le feu se propage à la colonne de réaction, qui explose. La deuxième colonne explose à son tour par effet domino.

Colonnes endommagées remplies de catalyseur.

D'après l'exploitant, ce procédé permet d'obtenir de l'acide glyoxylique de qualité sensiblement meilleure que d'autres procédés. Conjugué à l'urgence de devoir redémarrer l'usine, l'exploitant maintient le procédé à l'ozone sur le site. Des améliorations sont toutefois apportées : les colonnes de réactions à -20°C sont ainsi placées dans une « chambre froide », dans un bâtiment séparé avec conduite à distance et contrôle vidéo.

Les colonnes ne sont plus calorifugées et un dispositif de contrôle des fuites est installé. Les réacteurs ont été dimensionnés et construits pour résister à la pression en cas d'explosion. Une soupape de sécurité est implantée en supplément, ainsi que d'autres mesures de sécurité telles que des capteurs de température et de pression.

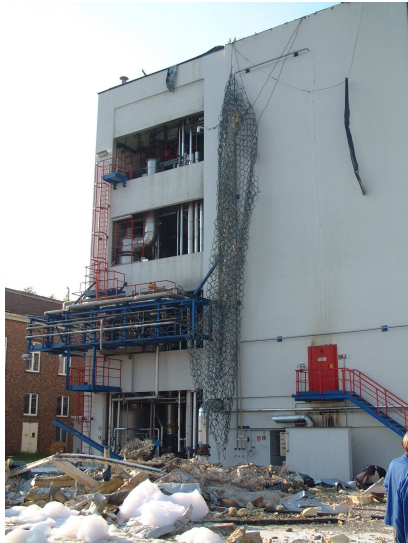
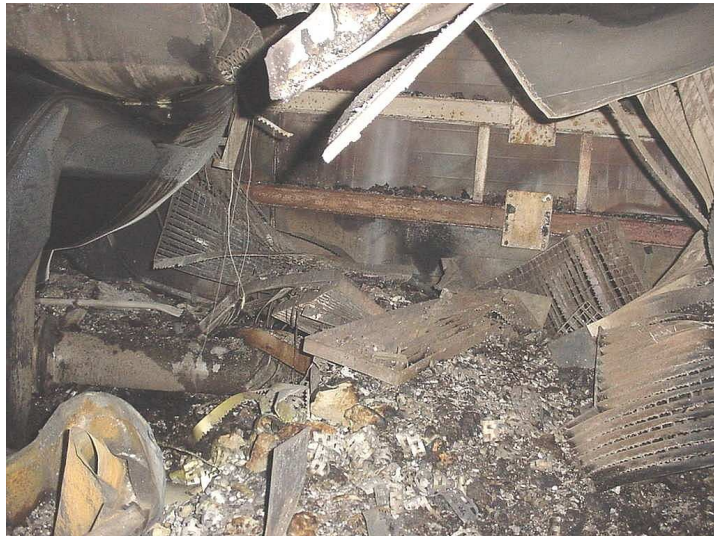
Les explosions détruisent les installations de la "chambre froide" ; l'un des murs de l'atelier est gravement fissuré. Les explosions ne font pas de blessé et aucun autre bâtiment n'est endommagé, mis à part quelques bris de vitres aux alentours.

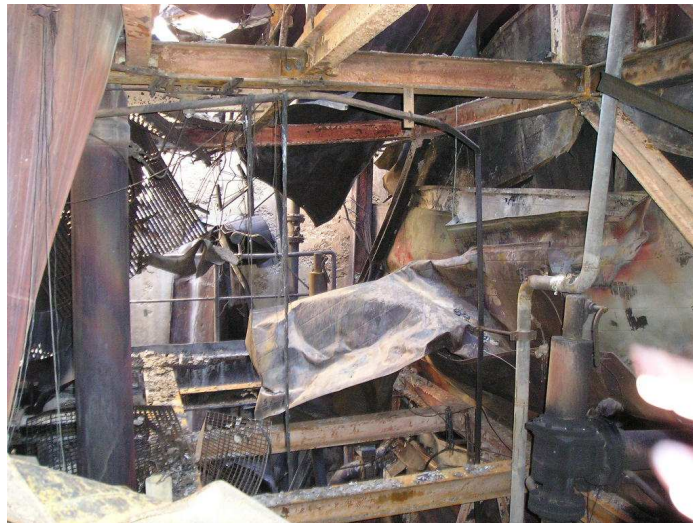
Les causes des explosions sont inconnues. De la mousse aurait pu être créée, s'accumuler et s'enflammer sur un point chaud (particule chaude ou catalyseur). La synthèse et la décomposition d'un peroxyde imprévu est également envisagée.

La « chambre froide » détruite

La société a fait appel à plus de 50 experts de différents pays pour l'analyse de l'accident, soit près de 400 000 € d'études. Le procédé est revu, avec abandon de l'ozone au profit d'une réaction avec de l'air en présence de gaz inerte.
