## Fuite de chlorure de vinyle dans une usine chimique

Le 3 février 2004

TAVAUX (39) - France

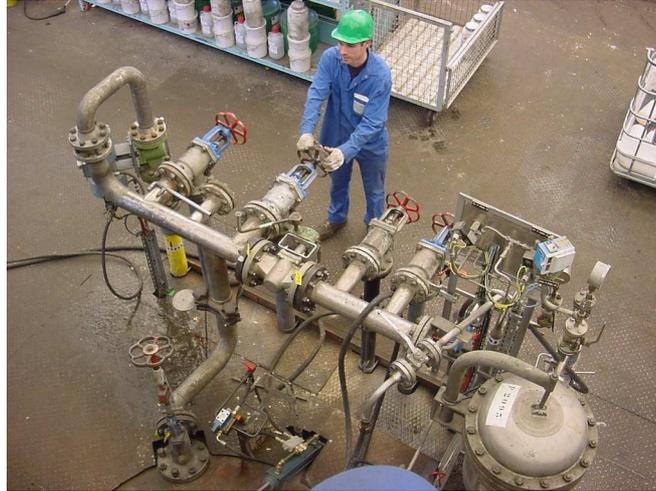
La partie de l'installation concernée qui date de 1969, regroupe 13 autoclaves de 27m<sup>3</sup> où s'effectue la polymérisation selon un procédé discontinu (« batch ») nécessitant leur ouverture entre 2 polymérisations. Cette installation est faiblement automatisée, notamment au niveau des processus de remplissage, de vidange et d'assainissement des autoclaves. L'accident s'est produit à partir d'une canalisation d'entrée / sortie de CVM de l'un d'entre eux :

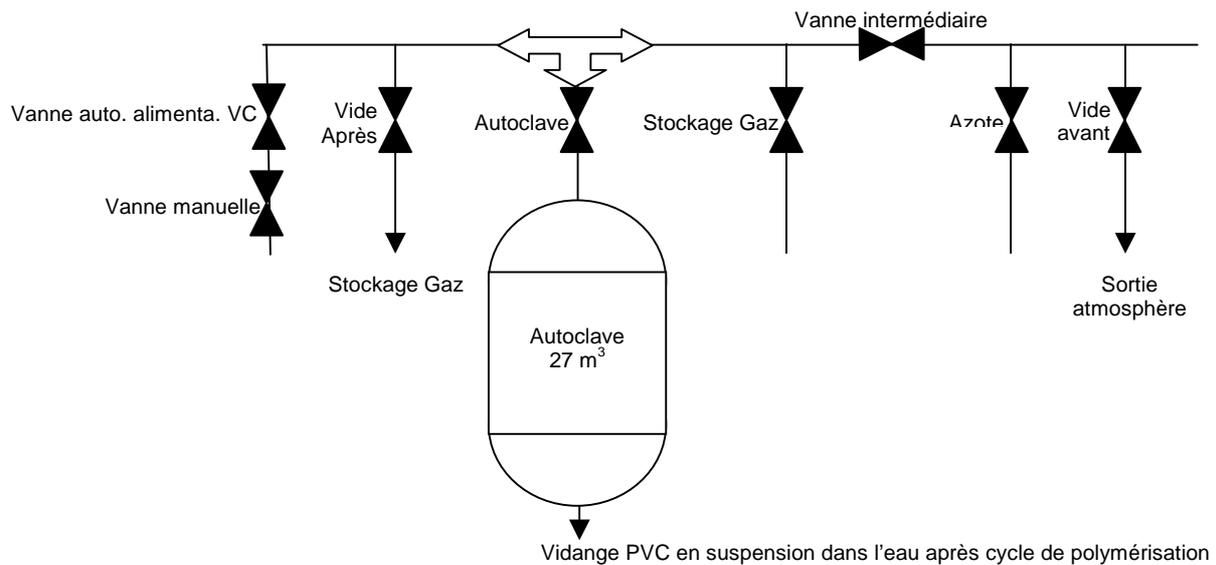
Remarque : La vanne intermédiaire permet d'isoler l'autoclave de tout circuit non prévu pour véhiculer du CVM.

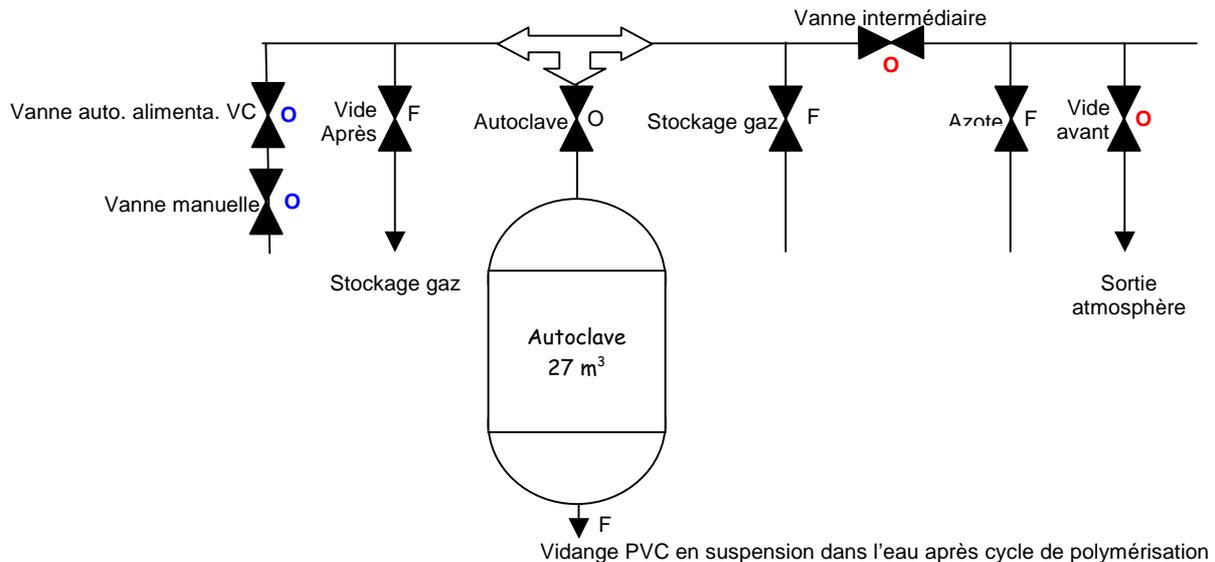
Il n'existe donc pas d'instrumentation sur les vannes d'isolement des autres circuits (Vide avant, Vide après, Stockage gaz, azote, ...) qui soit prise en compte dans la séquence de chargement CVM. La vérification du positionnement de ces vannes avant le remplissage en CVM fait l'objet de modes opératoires qui amènent l'opérateur à permettre la commande de la vanne automatique de remplissage en CVM par l'automate. Toutefois, l'opérateur amené à intervenir sur l'autoclave n° 13 a perdu l'ordonnancement des manœuvres préliminaires au remplissage de l'autoclave n° 11 et a autorisé l'opération au retour de l'employé alors que la vanne manuelle « intermédiaire » et la vanne de « Vide avant » n'étaient pas fermées.

Le schéma ci-dessous présente la rampe des vannes d'isolement et la position de celles-ci à cet instant :

- Cause n°1 : des manœuvres préliminaires mal qualifiées avant autorisation d'introduction de CVM,
- Cause n°2 : défaut de surveillance permanente du réseau de « Vide Avant ».

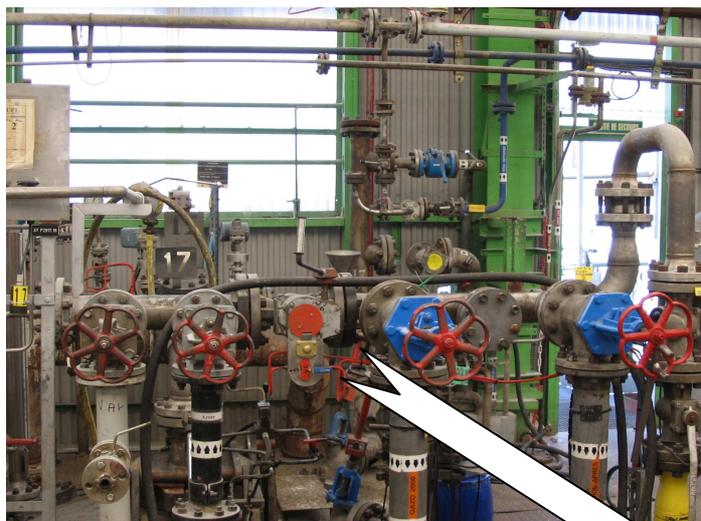
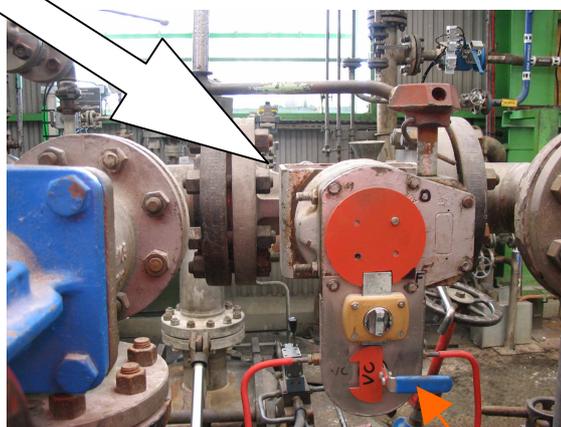
Remplissage CVM autorisé :

Vanne permettant l'alimentation pneumatique de la vanne automatique de remplissage de CVM

- action corrective sur la cause n°1 : formalisation et enregistrement de la qualification des manœuvres préliminaires au démarrage d'un autoclave avant de donner l'autorisation de remplissage en CVM. Mesure réalisée le 12/02/04.
- action corrective sur la cause n°2 : étude de mesures techniques pour renforcer la surveillance du réseau de Vide Avant. Le résultat de cette étude est remis le 28/02/04 avec une proposition de délai de réalisation sur les 13 autoclaves :
  - modification du circuit de commande de chargement pour le 05/04/04, en mettant en place un système mécanique interdisant le chargement de CVM si la vanne « intermédiaire » n'est pas fermée (photo ci-après) :
