## Succession d'accidents sur un site industriel

Entre 2003 et 2004

Auzouer-en-Touraine – [Indre et Loire]

### LA SUCCESSION D'ACCIDENTS : DÉROULEMENT, EFFETS, CONSÉQUENCES, SUITES ET ENSEIGNEMENTS TIRES

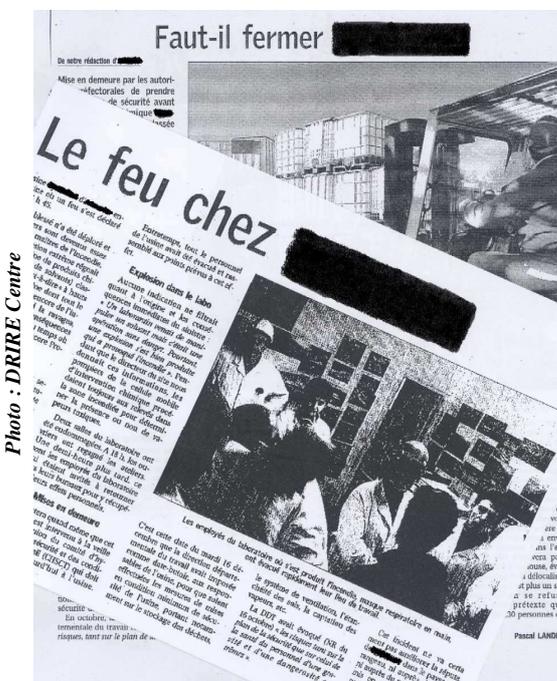
Photo : DRIRE Centre

Articles de presse
