Fuite sur une canalisation en fonte grise

26/12/2004

Mulhouse (Haut-Rhin)

Canalisation /
Distribution
Explosion
Victimes
Milieu urbain
Dommages matériels

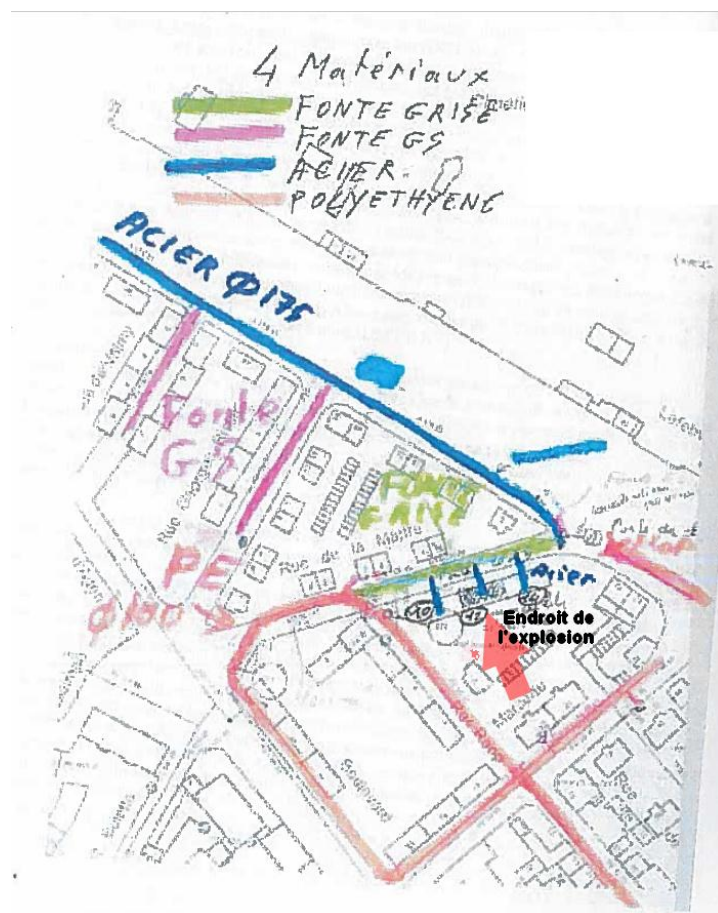
Les canalisations en fonte grise ont progressivement été enlevées par le service du gaz lors de travaux d'extension du réseau en 1993 (mise en place d'un poste de détente rue de la Martre), puis en 1995 et 1996 (réalisation de piquages sur le réseau et alimentation d'une chaufferie). Cependant, un tronçon de 105 m de long (en vert sur le schéma) et datant de 1957 se trouve toujours en exploitation le long de la rue de la Martre à environ 6 m de la façade du n°12.

Schéma du réseau de distribution de gaz naturel de la rue de la Martre à Mulhouse

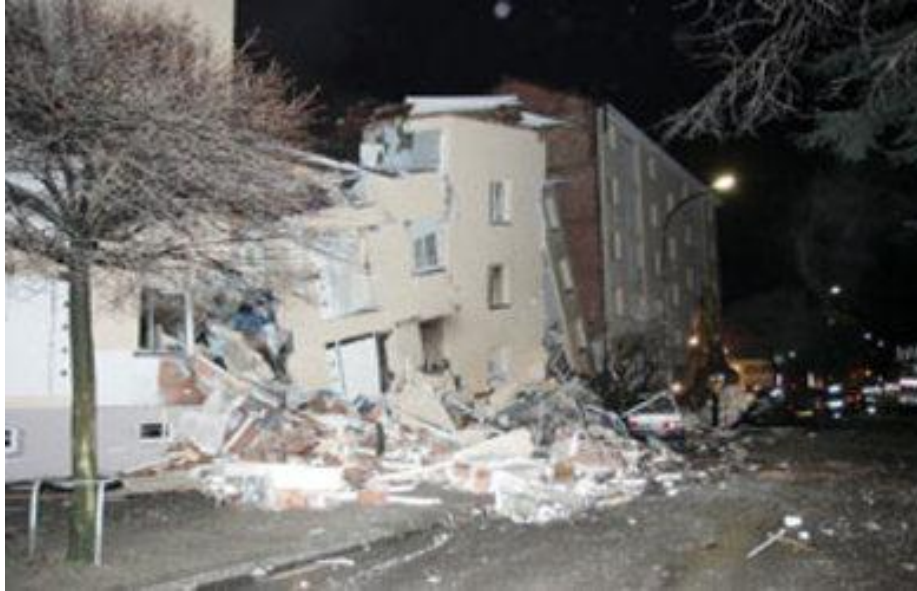
Une explosion se produit le dimanche 26 décembre 2004 en pleine période de congé scolaire à 17h03. Elle détruit l'immeuble de 4 étages du 12 rue de la Martre et endommage les immeubles voisins (10 et 14). L'immeuble s'est en particulier effondré sur lui-même : le rez-de-chaussée et le 1^{er} étage se retrouvent écrasés au niveau de la cave, les étages supérieurs s'affaissant au-dessus.

L'immeuble après l'explosion du 26 décembre 2014 (source : droit réservé)

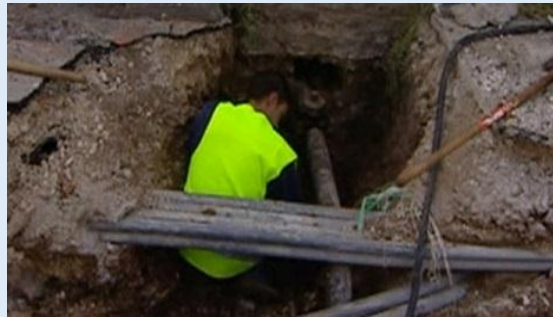
Accident de Dijon (ARIA 21551), un immeuble de 4 étages est soufflé à la suite d'une fuite de gaz naturel sur une canalisation de distribution en fonte grise. 11 morts et 3 blessés sont à déplorer.

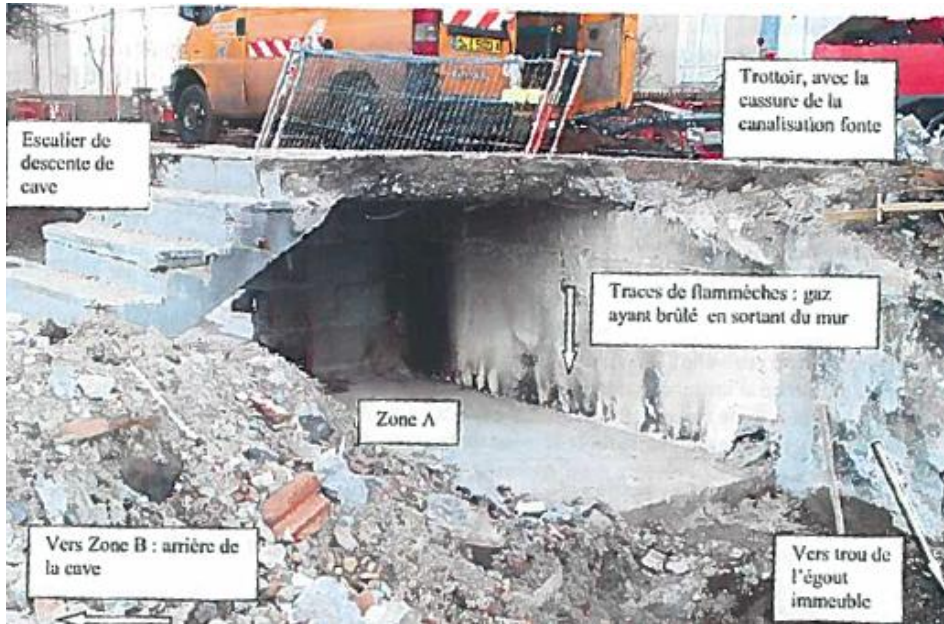
Vue de la cave après enlèvement des gravats – source : droit réservé

Sur ce dernier point, l'accident de Mulhouse illustre que la propagation horizontale du gaz s'échappant d'une canalisation de gaz rompue est possible, ainsi que son passage au travers de défauts de murs (traces de combustion sur le mur de la cave : voir photo page 3). L'intervention des personnels de secours (pompiers ou du service du gaz) doit donc se faire avec la plus grande vigilance en tenant compte du risque d'explosion en milieu confiné.
