Explosion d'un raffineur de copeaux de bois et incendie

Les 20 et 25 janvier 2005

**Corbenay – [Haute-Saône]
France**

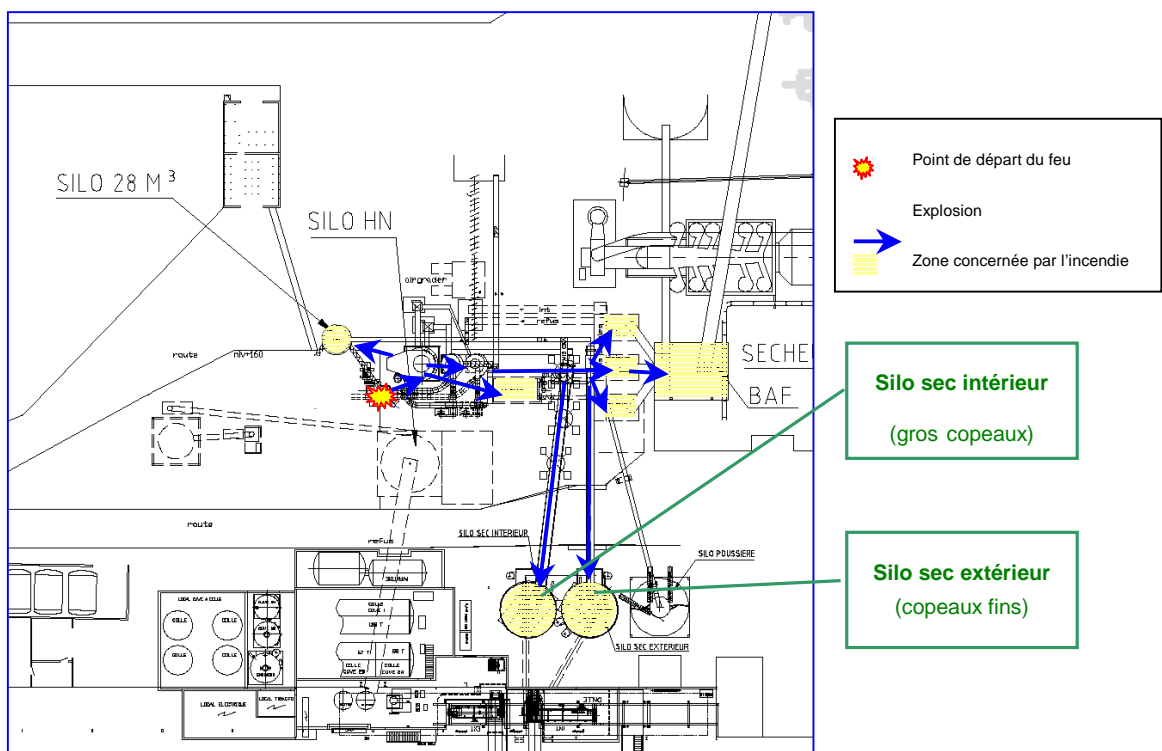
Schéma de principe de la chronologie des explosions de l'accident du 20 janvier 2005

Le 20 janvier 2005 à 2h58, une pièce du raffineur (broyeur qui transforme les gros copeaux secs en petits copeaux secs) casse. La gerbe d'étincelles qui en résulte est entraînée par les dispositifs d'aspiration et de ventilation.

A 2h58'02", le cyclone du raffineur explose. La puissance élevée de l'explosion provoque sa rupture, malgré la présence et le fonctionnement des événements. L'incendie se propage vers toutes les installations communicantes : redlers (transporteurs), aspirations, airgraders (trieurs pneumatiques), trieurs, silos secs...

A 2h58'07", une explosion se produit dans les dispositifs d'aspiration provoquant l'ouverture des événements.

A 2h58'10", les silos secs «intérieur» et «extérieur» explosent. L'incendie atteint le silo du raffineur, les cyclones, cyclofiltres et aspirations, les trieurs, les boîtes à feu ainsi que les silos secs «intérieur» et «extérieur».

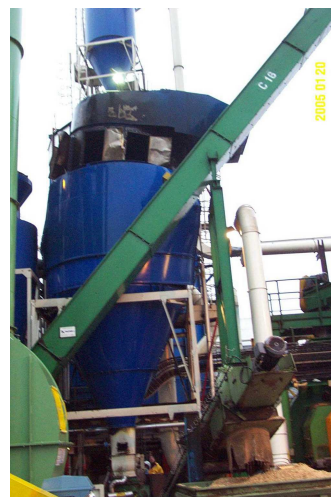
Photo DIRE Franche-Comté

Les pertes matérielles s'élèvent à 250 000 euros, avec le remplacement du raffineur, à l'origine de l'accident, et les dégâts sur le trieur et le cyclofiltre. Les événements des silos et du cyclofiltre sont également à remplacer. La chaîne de production arrêtée pendant deux jours, provoque une perte de production de 750 000 euros.

- Les événements des silos et du cyclofiltre se sont ouverts et ont permis de limiter les conséquences des explosions. Toutefois, le cyclofiltre s'est éventré.
- Le système de détection d'étincelles associé à des points d'injection d'eau a atteint son niveau d'alerte numéro 2 avec injection d'eau en permanence.
- Un report d'alarme en salle de contrôle a permis l'intervention des pompiers de la société en moins de 10 minutes. Les secours internes sont organisés en synergie avec les pompiers de la société voisine, filiale du même groupe. De plus, un manuel de procédure d'intervention en cas d'accident a été développé par l'exploitant.

- découplage de l'installation de raffinage avec le reste de l'unité. Ainsi, un cyclofiltre dédié au raffineur a été installé et une boîte à feu a été rajoutée.
- la procédure d'intervention, assimilable à un POI, a été soumise à l'expertise d'un tiers.
- l'éventration du cyclofiltre, en dépit de la présence d'événements a conduit l'exploitant à vérifier leur dimensionnement.

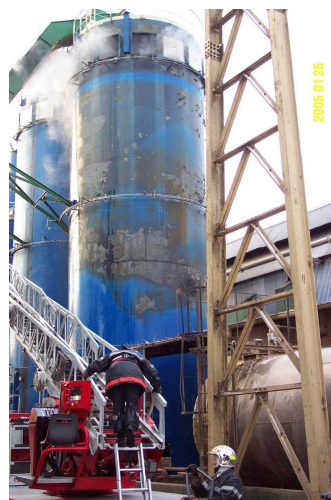
Photo Drire Franche-Comté

Les conséquences sont minimales par rapport au premier accident. L'arrêt de la production est limité à 14 heures ; les événements d'explosion du silo de stockage sont à remplacer ainsi que des câbles électriques qui ont fondu dans l'incendie.

L'origine du deuxième accident a été attribuée à des braises restées au fond du silo de copeaux secs «intérieur», à la suite de l'incendie du 20 janvier 2005. Ces braises sont restées emprisonnées sous une pièce très lourde, en forme de cloche, la tourelle d'extraction du silo. Le feu a couvé pendant 4 jours. Au matin du 25 janvier 2005, le niveau du silo a baissé jusqu'à ce qu'il soit vide et les braises ont enflammé l'atmosphère poussiéreuse de la cellule, provoquant une explosion. La cause de la seconde explosion, pendant le refroidissement des installations lors de l'accident du 25 janvier, n'a pas été déterminée. Plusieurs hypothèses sont évoquées : explosion de vapeur, gaz à l'eau, mise en suspension de poussières ?

- Modification de la procédure d'intervention et de remise en production des silos après un sinistre, avec ajout de la vérification de la tourelle d'extraction.
- achat d'une caméra thermique afin de vérifier les installations après un sinistre.
- appel à un tiers-expert afin d'auditer les installations, les systèmes de sécurité ainsi que les procédures d'intervention. Les principales conclusions de la tierce-expertise sont présentées ci-après.
