Implosion d'un réservoir de styrène lors du déchargement d'un camion

Le 7 janvier 2005

Terre - Belgique

Chimie
Styrène
Déchargement
Polyol
Garde barométrique
Casse vide

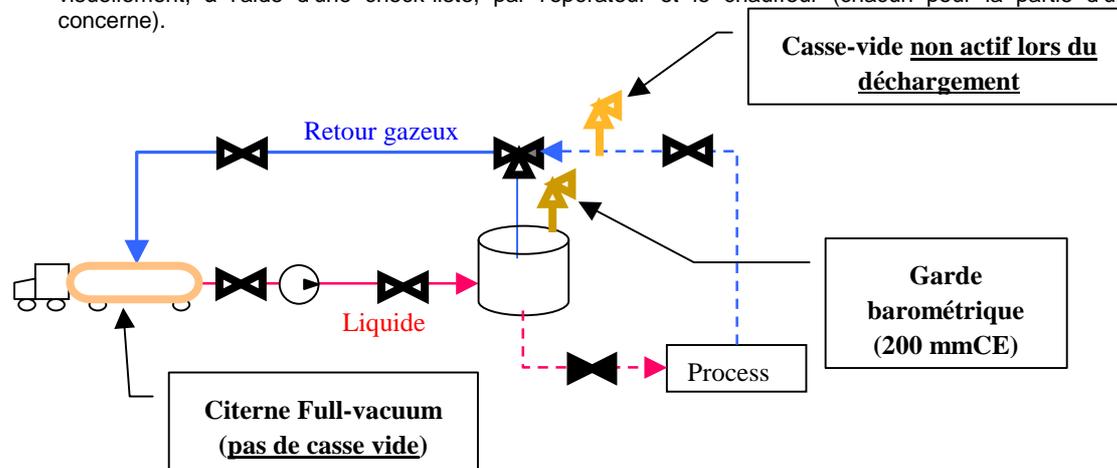
- Le réservoir impliqué dans l'accident est utilisé pour le stockage du styrène (C_8H_8). Sa capacité totale est de 44 m³ dont 35 m³ utile, soit 29 tonnes de produit. Le réservoir est muni d'un système de refroidissement par un serpentin véhiculant une solution glycolée. Il est protégé contre les surpressions par une garde barométrique tarée à 200 mmCE. Il est équipé d'une alarme de pression : niveau haut calé à 150 mmCE et niveau très haut calé à 220 mmCE qui coupe la pompe de déchargement. Il est aussi muni d'une protection casse-vide en cas de soutirage important par le process. De par la présence de la vanne à trois voies, ce casse-vide est inactif lors du déchargement d'un camion. Le réservoir est placé dans une cuvette de rétention de 80 m³.

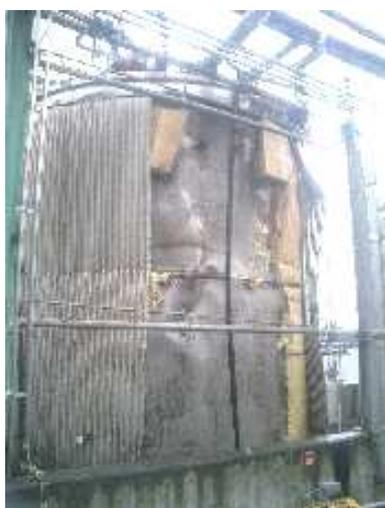
- Peu de temps après, une alarme de niveau bas du réservoir du groupe frigorifique (solution glycolée) retentit en salle de contrôle. Parallèlement une légère augmentation du niveau dans le réservoir de styrène est observée. Après inspection sur place, une fuite de styrène et d'eau glycolée est constatée ainsi qu'une forte déformation du réservoir.

- L'accident est dû au mauvais lignage du retour gazeux : en effet, la vanne papillon installée sur le camion est restée quasi fermée pendant toute la durée du déchargement (oubli du chauffeur).

- Dès lors, la citerne du camion s'est mise en dépression et puisqu'elle était du type "full vacuum", un vide partiel y a été créé. En fin de déchargement, celui-ci était estimé à 0.6 bar. Cela ne se serait pas produit si la citerne avait été protégée par un casse-vidé tel qu'imposé dans les spécifications de l'exploitant.

- Dans le même temps, le réservoir de stockage s'est mis en légère surpression. L'alarme de niveau haut n'a pas été correctement gérée en salle de commande lorsqu'elle s'est déclenchée. Quant à l'alarme de niveau très haut (déclenchant l'arrêt de la pompe de déchargement), elle n'a jamais été atteinte à cause du passage de bulles dans la garde barométrique, ce qui a limité la montée en pression du réservoir.

- En fin de déchargement, lorsque le chauffeur a ouvert en grand la vanne papillon, les pressions de la citerne du camion et du réservoir se sont équilibrées. L'appel d'air qui s'en est suivi a suffi à faire imploser le réservoir et provoquer sa ruine.

- Mise en place d'une protection contre la mise sous vide des réservoirs active à tout moment (même lors du déchargement d'un camion).
- Asservissement de la pompe de déchargement au branchement correct des lignes (mesure de pression).
- Assurer une bonne communication entre le chauffeur et l'opérateur (le chauffeur ne doit pas prendre d'initiative sans en tenir informé l'opérateur). De plus, il faut s'assurer que les deux personnes soient capables de communiquer dans une langue commune. Dans le cas présent, l'un s'exprimait en français et l'autre en néerlandais.
- Assurer une bonne configuration (point de consigne) et gestion (classement par priorité) des alarmes.
- Prise en compte de ce scénario d'accident dans les études de sécurité (analyse HAZOP) et généralisation, le cas échéant, aux autres aires de déchargement.
