# L'impact des inondations sur des établissements SEVESO

## Séries d'événements de 1993 à 2003

### Provence-Alpes-Côte d'Azur Languedoc-Roussillon France

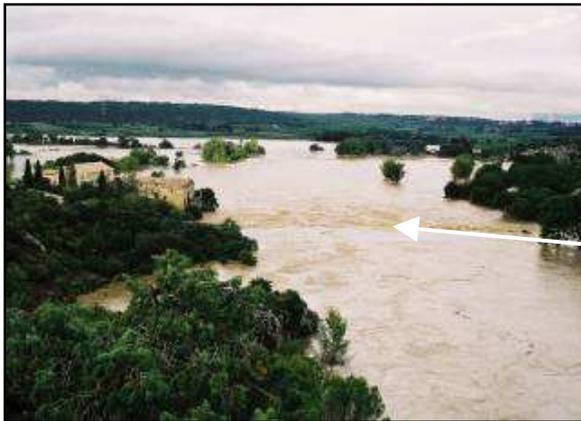
Le pont Saint-Nicolas à Uzès (30) submergé par les eaux-  
09/09/2002

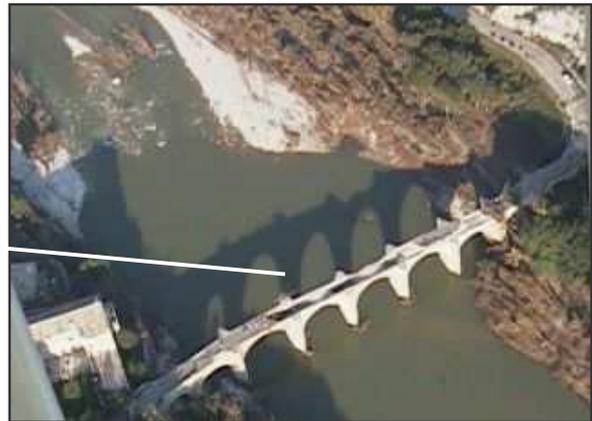
Vue sur le pont 5 jours plus tard

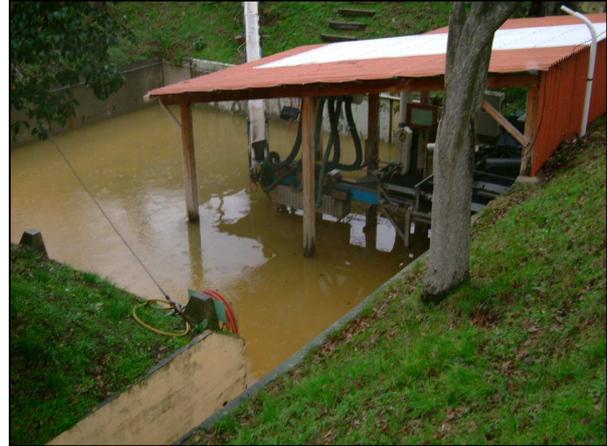
Ateliers d'exploitation

Bien que les bâtiments de production, les équipements sensibles et les stockages ne soient pas endommagés, un arrêt de production de 2 semaines entraîne pour l'exploitant des pertes estimées à plus de 100 Keuros.

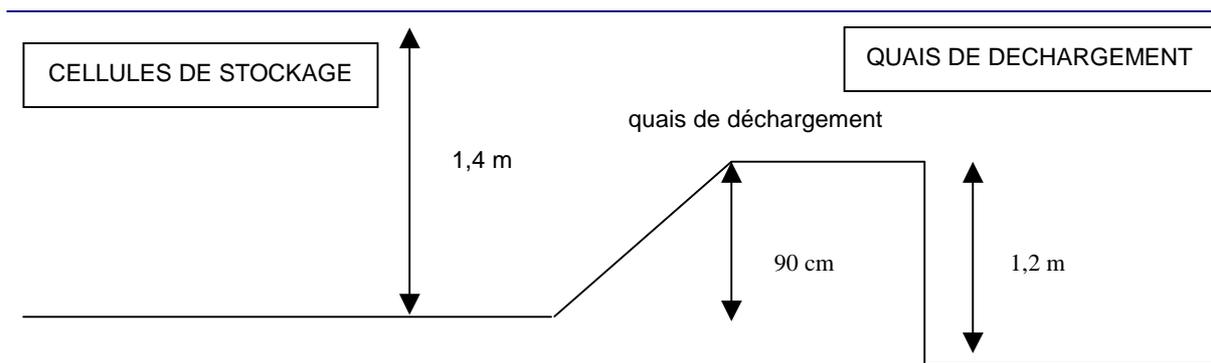
#### Niveau atteint par l'eau

L'eau dépasse peu à peu le niveau des quais de chargement et atteint, dans les cellules de stockage, 0,9 m à midi et 1,43 m le lendemain. Des rondes de surveillance des locaux et du niveau de l'eau sont effectuées durant les 14 jours de la submersion.

Schéma des hauteurs d'eau sur les quais et dans les cellules de stockage
