Émissions d'éthylène à l'atmosphère

Le 21 juillet 2005 et le 21 septembre 2005

Saint-Avold – [Moselle]

Pétrochimie
Polyéthylène
Éthylène
Disque de rupture
Encrassement /
colmatage
Défaillance matérielle
Organisation / défaut
de maintenance

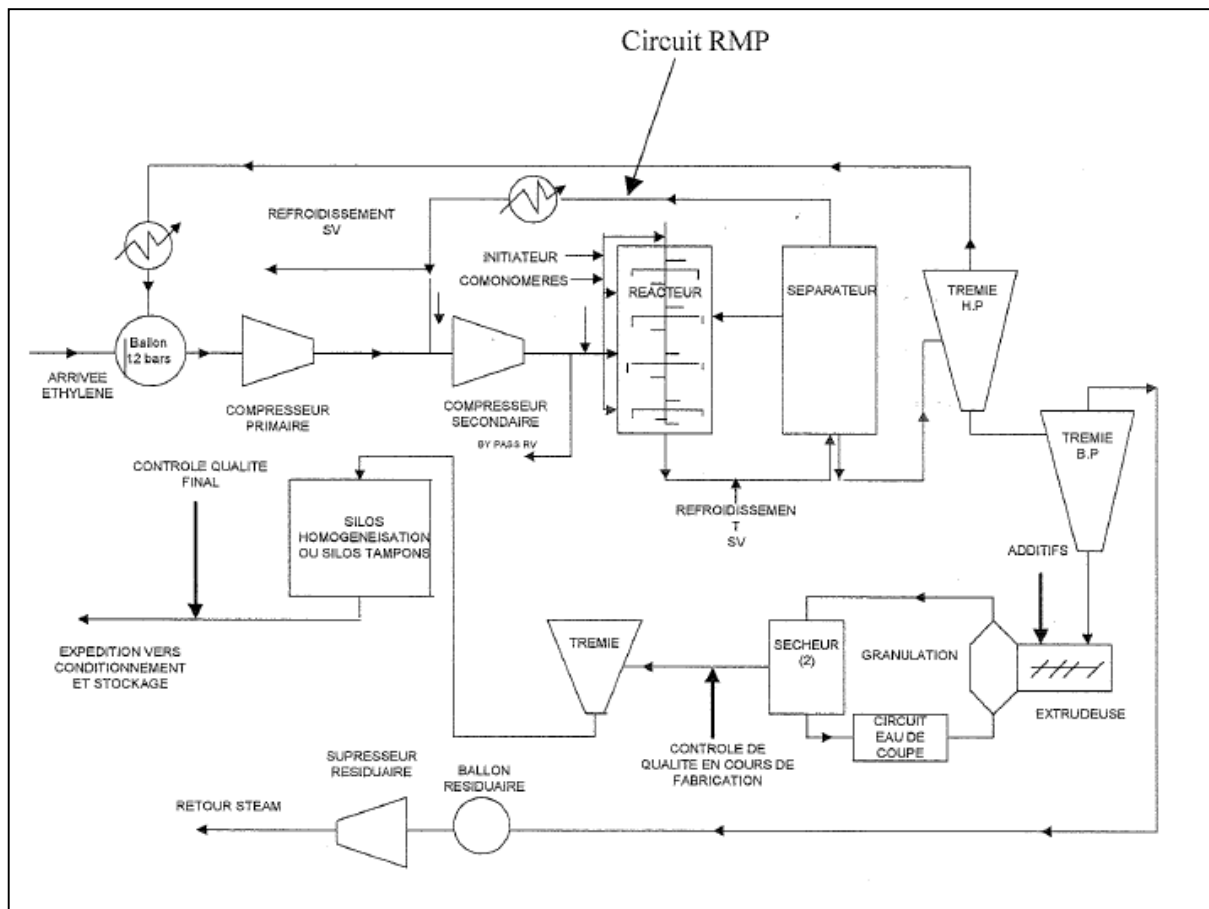
Figure 1 : Schéma simplifié du procédé

Le déroulement simplifié de la réaction est le suivant (cf. figure 1) : la polymérisation de l'éthylène s'effectue dans un réacteur sous une pression constante comprise entre 1 000 et 2 200 bar et à des températures comprises entre 150 et 300 °C. La régulation de la pression est réalisée par une vanne située à la sortie du réacteur ; cette vanne assure également l'extraction du mélange réactifs / polyéthylène. Ce mélange entre ensuite dans le séparateur du circuit Retour Moyenne Pression (RMP) où il y a séparation en deux phases (environ 20 % de polymères et 80 % d'éthylène car le taux de conversion de la réaction est de l'ordre de 20 %). Le polyéthylène soutiré à la partie inférieure est envoyé vers la trémie haute puis basse pression. De l'éthylène est aussi entraîné avec la phase polymère.
