Explosion d'un fût de solvant 11 janvier 2006 Saint Marcellin (Isère) France

Méthyléthylcétone (MEK)
Acétate de buthyle
Cabine de peinture
Fût de récupération de solvant sale
Explosion
Organisation / procédures
Défaut de maîtrise de procédé
Electricité statique / zones ATEX
Victimes

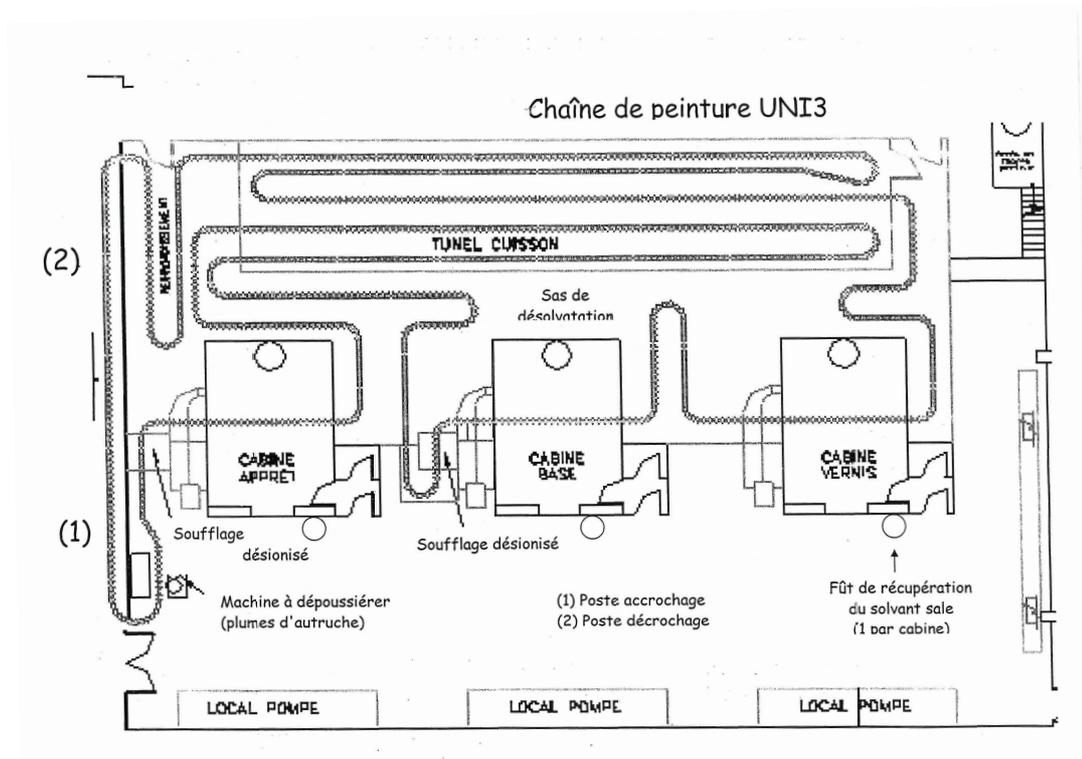
Passage en cabine, les différentes étapes

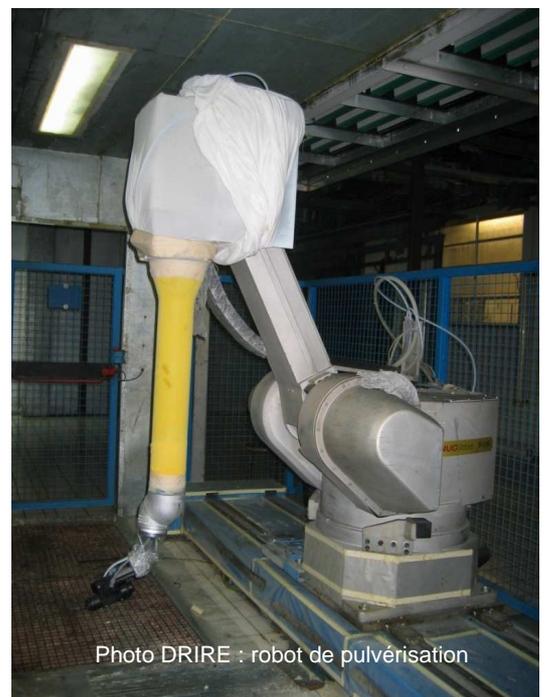
Photo DRIRE : robot de pulvérisation

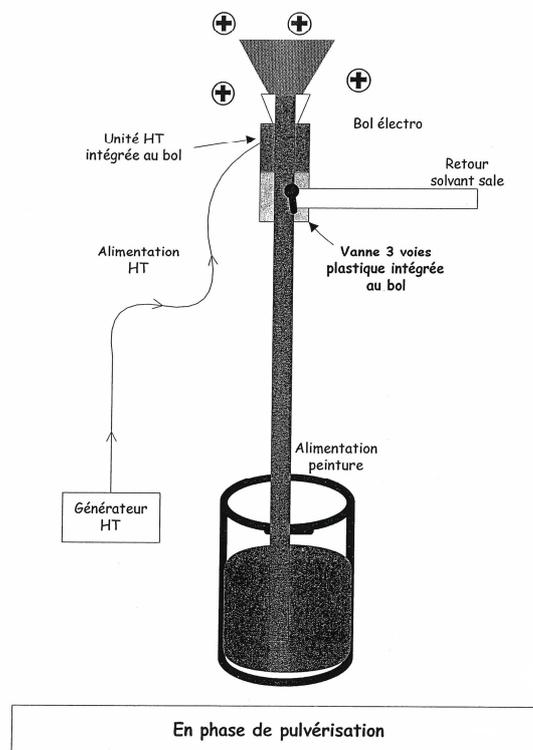
Alimentation HT et vanne 3 voies - dispositif initial (bol)

Le scénario le plus plausible retenu met en cause une atmosphère explosive air / solvant dans le ciel du fût et dans la canne plongeante. La charge électrostatique résiduelle du bol de pulvérisation est transférée vers le solvant de nettoyage (temps de dissipation de la charge de 7 secondes annoncé oralement par le fournisseur, supérieur au délai d'envoi de solvant). Le solvant conserve sa charge en passant à travers le tuyau reliant le bol et la canne plongeante (tuyau isolant) et provoque une étincelle lors de son contact avec l'embout métallique de la canne. Celle-ci provoque l'inflammation du ciel gazeux de la canne et du fût et le mélange air / solvant explose

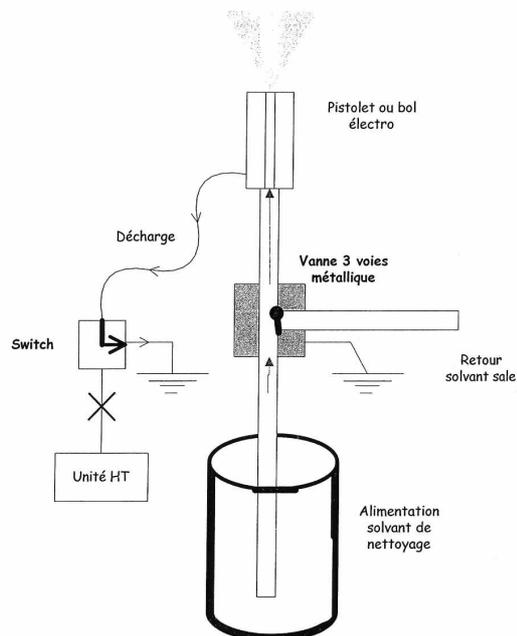
Alimentation HT et vanne 3 voies - nouveau dispositif

En phase de rinçage du pistolet ou du bol

- la non remise en service des fûts de récupération des solvants dans l'attente d'une solution sécurisée. Les solvants de rinçage sont donc envoyés dans le rideau d'eau de la cabine,
- la mise en place d'une vanne 3 voies métallique mise à la terre (ou d'un dispositif équivalent dans le cas de la cabine base d'UNI3) en amont des bols et pistolets,
- la mise en place d'un « switch » garantissant une mise à la terre entre la phase de pulvérisation et la phase de nettoyage.

Les modifications prévues au niveau des circuits d'alimentation en solvant telles que la suppression de la vanne plastique remplacée par une 3 voies métallique reliée à la terre et placée en amont du bol ou du pistolet, ainsi que l'installation d'un « switch » garantissant leur mise à la terre entre la phase de pulvérisation de peinture et le nettoyage au solvant font partie des mesures destinées à éviter une accumulation de charges conduisant à l'accident.

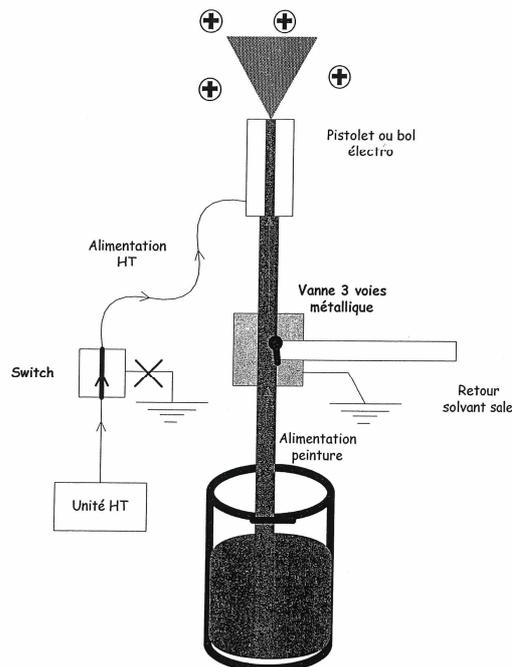
Alimentation HT et vanne 3 voies - nouveau dispositif

En phase de pulvérisation
