# Explosion d'un camion d'explosifs

Le 20 mai 1986

Saint-Sylvestre [87]

Transport de matières  
dangereuses (ADR)  
Explosifs  
Détonation  
Matériel

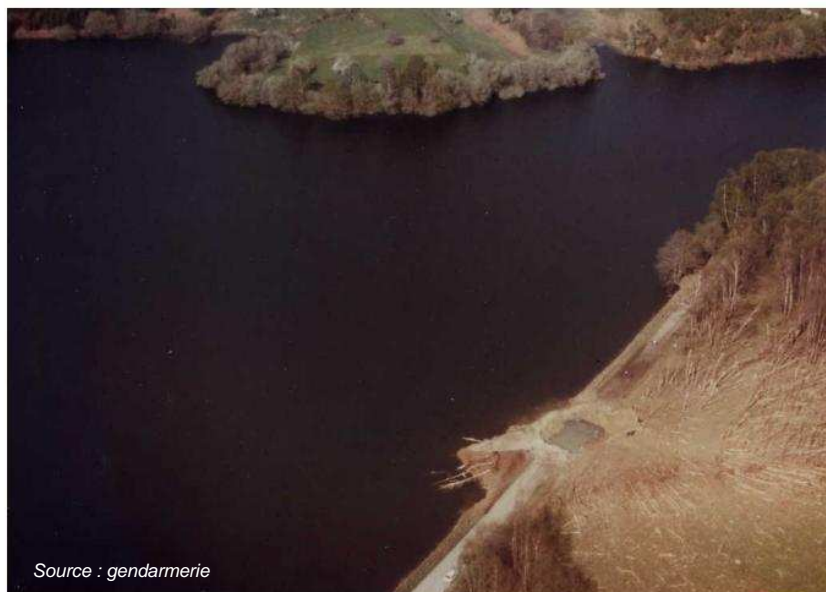
Le cratère et la zone de dégâts proches

Le camion et son chargement sont pulvérisés ; seuls quelques débris épars seront retrouvés. L'explosion a créé un cratère de section circulaire légèrement aplatie de 22,2 m de longueur suivant l'axe de la route et de 20,6 m en travers, pour 5,8 m de profondeur.

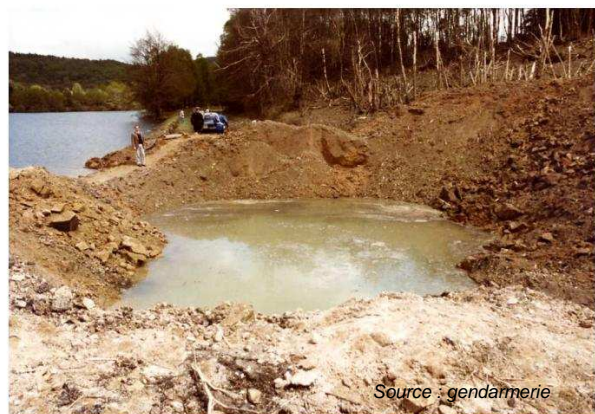
Le cratère

La réfection de la route nécessitera 700 m<sup>3</sup> de remblais pour combler l'entonnoir créé par l'explosion.

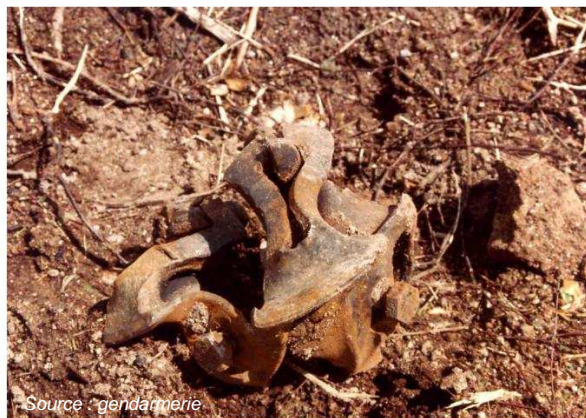
Débris du camion en ZI

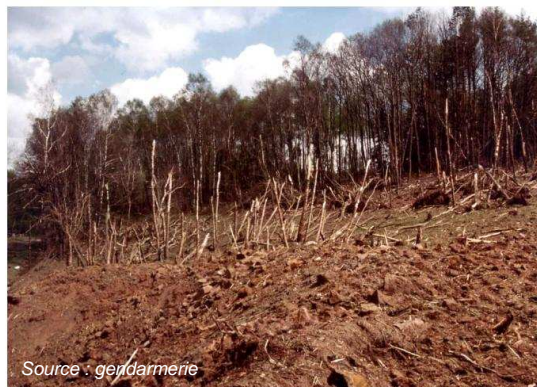
Le boisement est détruit sur une bande de 100 m de long par 80 m de large.

Zone ZI

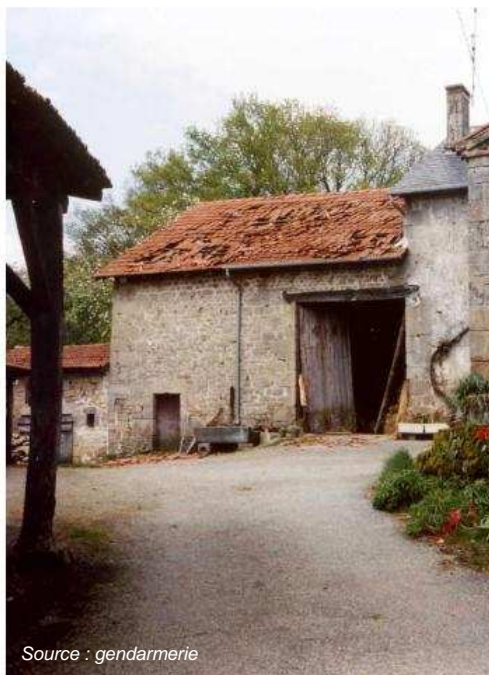
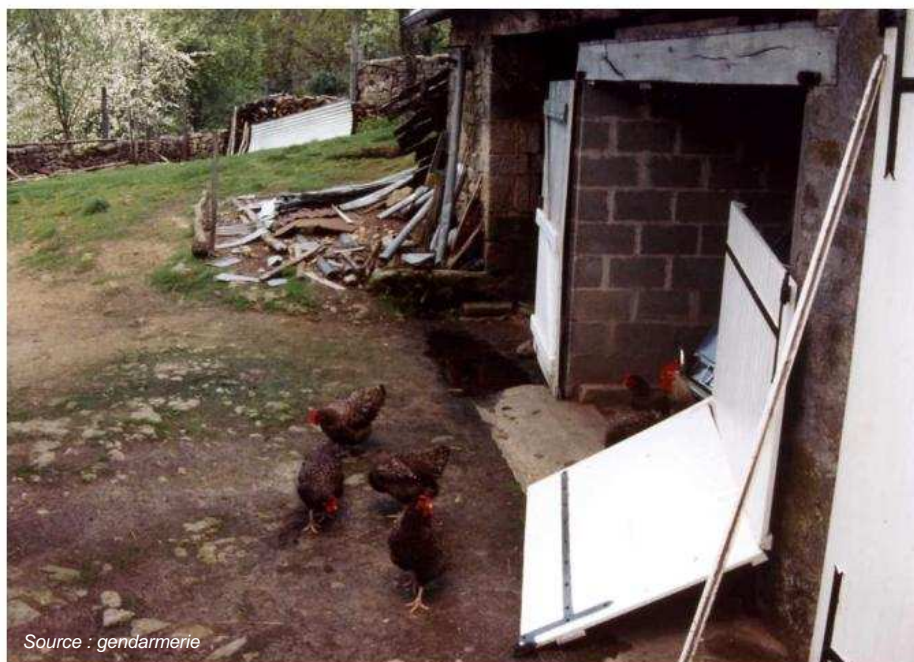
Des dommages matériels sont relevés dans un rayon de 4 km (toitures, bris de vitres...) ; 225 habitations sont concernées.

Dégâts au village de Chabannes (situé entre 400 et 600 m - zone Z4)

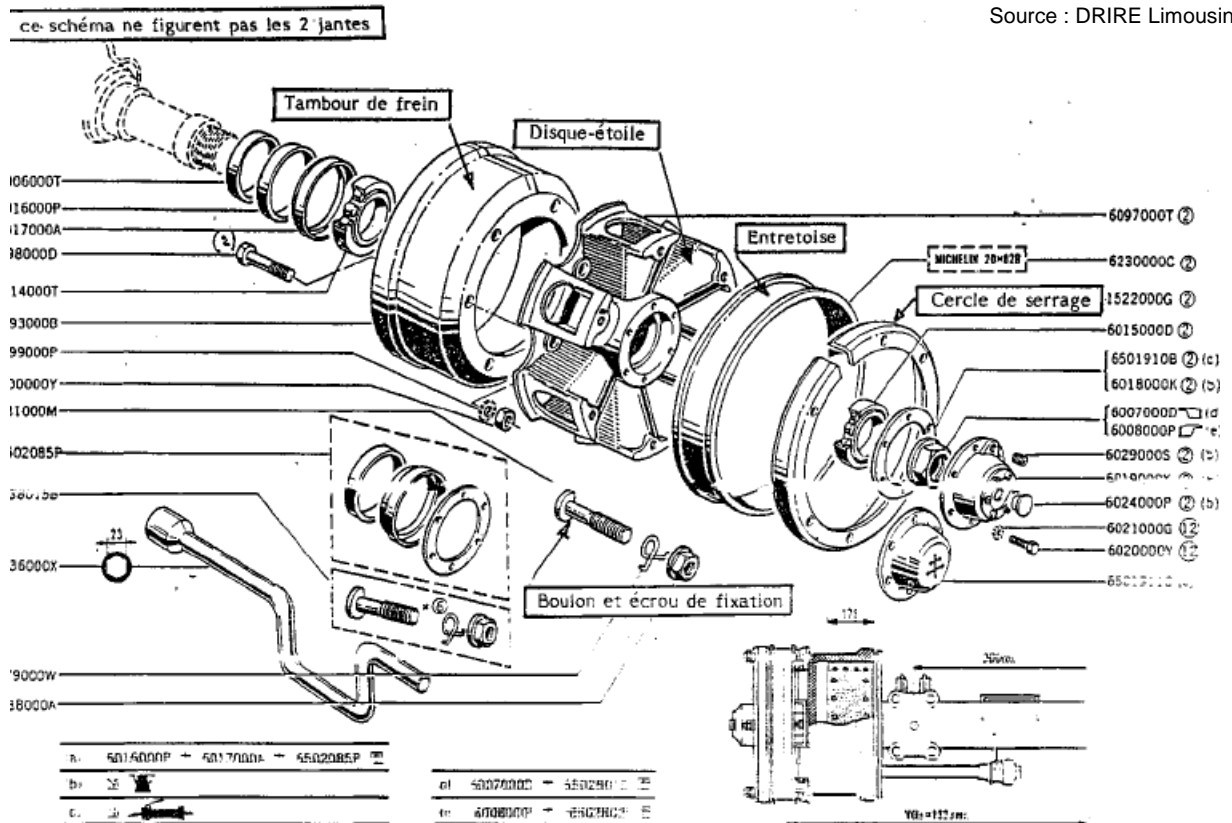
Il semble que les pneumatiques se soient dégonflés par suite du sectionnement des valves, probablement après pivotement des pneus sur eux-mêmes lors d'un arrêt. Les pneus étaient peut-être sous gonflés ; un serrage additionnel excessif sur un système de montage « en étoile » aurait été un facteur aggravant (cf annexe).

Par suite de serrages répétés et excessifs des écrous, à l'aide de clés à choc puissantes ou de la manivelle dont la prise a été renforcée par soudage d'un tube dans lequel on passe un levier, les bords de l'entretoise qui séparent les deux jantes, s'écrasent et se relèvent, ce qui diminue la largeur de l'entretoise ; pour éviter que les jantes tournent sur elles-mêmes autour de l'étoile, il faut alors resserrer les écrous.

Mais à la longue, à force de rattraper le jeu ainsi créé, le "fond de filet" de la tige filetée des boulons ou des goujons est atteint. Dans ce cas et malgré un serrage énergique sur les écrous, le serrage du cercle, des jantes et de l'entretoise est insuffisant et les jantes peuvent effectuer une légère rotation autour de l'étoile entraînant le cisaillement contre l'un des montants de l'étoile de l'un des taquets de protection de la valve, soudé sur la jante. C'est ensuite au tour de la valve, d'être pliée, détériorée ou sectionnée.

Le système de montage de pneus en étoile, peu pratique notamment pour son serrage, a été progressivement remplacé par un dispositif « montage disque ».
