Inondation d'une usine pharmaceutique

Le 01/11/2008

Saint-Germain-Laprade (43)

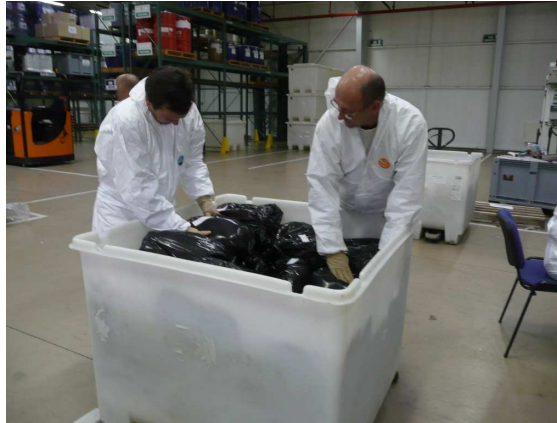
Préparation des documents toujours humides en sacs plastifiés pour traitement par cryogénie

- Les documents imbibés d'eau peuvent être sauvegardés s'ils sont bien gérés (mise en sacs étanches, puis traitement spécial du type cryogénique).
- La présence de moyens d'intervention en zone inondée du type chariot élévateur à grandes roues et avec tuyau d'échappement et prise d'air en hauteur, ainsi que de moyens de pompage de forte puissance est un atout pour la mise en sécurité et la mise hors eau des sites. En particulier, les équipements de sécurité tels que les motopompes incendie, y compris leurs accessoires tels que les batteries de démarrage et leurs réservoirs de carburant, sont à largement surélever.

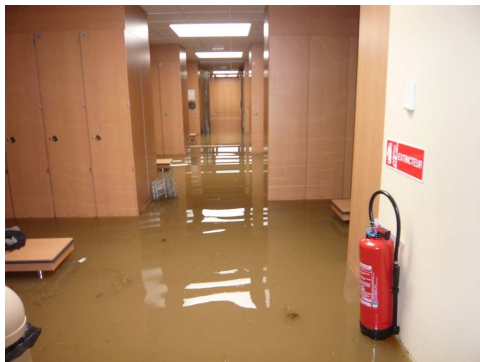
Vestiaires pendant

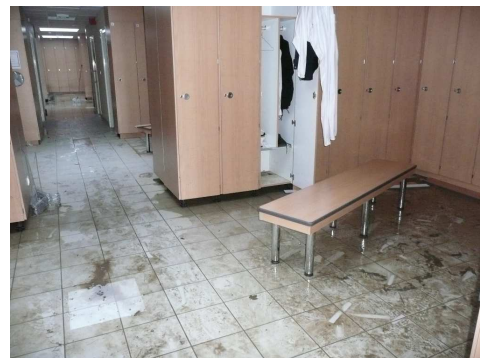
Vestiaires après

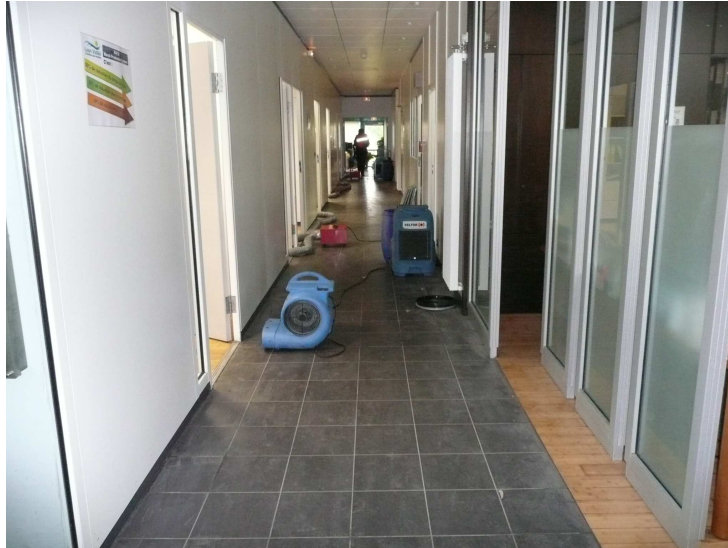
Opération de séchage et déshumidification des locaux après nettoyage et désinfection

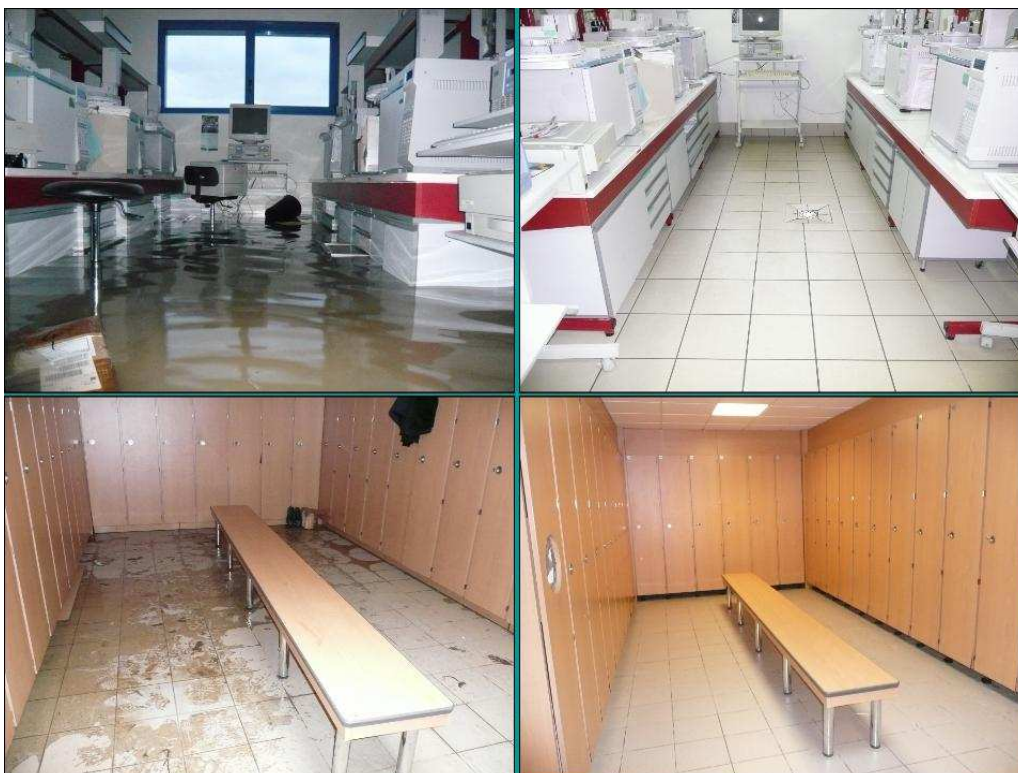
Remise en état rapide des installations (évacuation de l'eau, nettoyage, séchage, rangement)
