## Incendie d'un pipeline d'éthylène et d'un réservoir d'acrylonitrile situé à proximité

Le 17 mars 2008

**Köln (Cologne) [Rhénanie-du-Nord-Westphalie]  
Allemagne**

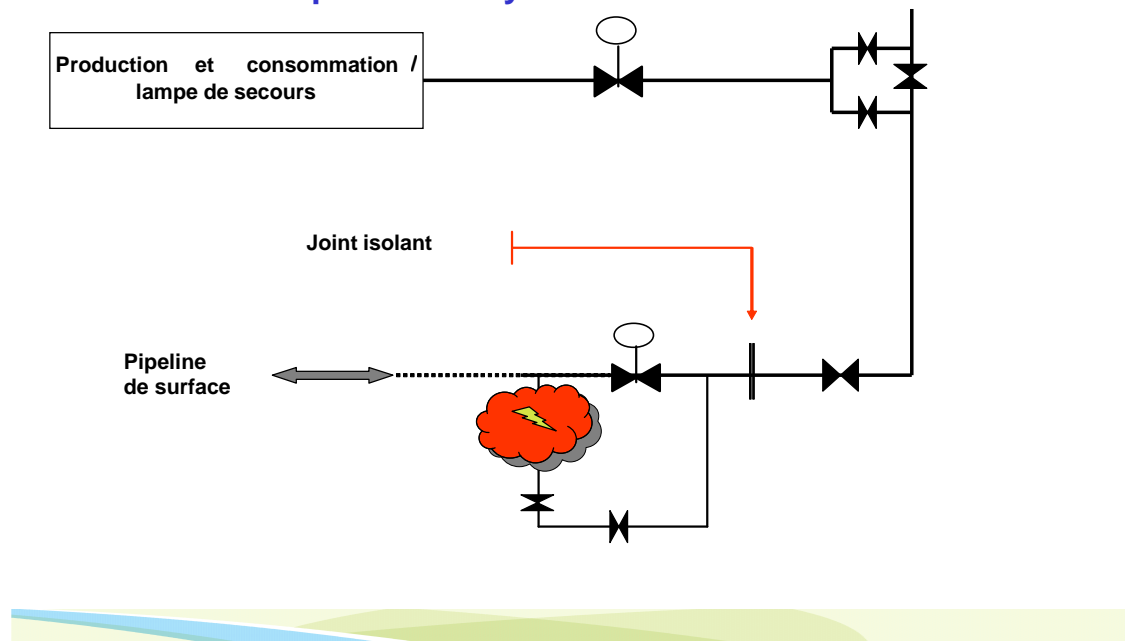
Figure 1 : schéma du pipeline d'éthylène ARG du site.

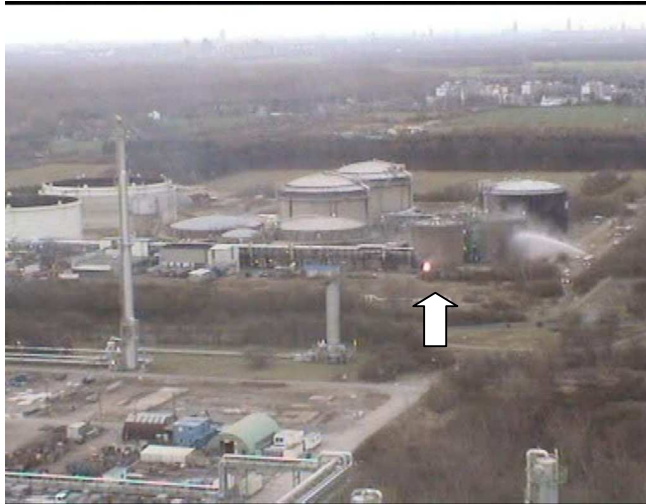
À partir de 14h28, la caméra de surveillance, braquée sur la station de transbordement et sur le réservoir d'acrylonitrile enregistre le déroulement des faits. Sur cet enregistrement, la fuite de gaz est visible. Sept minutes après le début de la fuite, l'éthylène s'enflamme (Figure 2). À 14h32, la brigade de pompiers de l'usine arrive sur les lieux et après l'inflammation de l'éthylène, commence à refroidir les réservoirs d'acrylonitrile tout proches.

Figure 2 : flamme d'éthylène au niveau de la fuite sur le joint isolant (flèche) et refroidissement des réservoirs d'acrylonitrile par la brigade de pompiers.

En ce qui concerne la cause de l'inflammation du gaz libéré, les deux études donnent des résultats identiques. Le mécanisme d'inflammation le plus probable est une décharge électrostatique, car toutes les autres sources d'inflammation peuvent être exclues. Selon les deux études, la cause de la propagation de l'incendie et, par la suite, de l'exposition de la vanne et du by-pass au feu ne peut être déterminée avec certitude. La cause la plus probable est la destruction du réservoir d'huile hydraulique inflammable, entraînant sa fuite. L'influence de l'eau de refroidissement qui est entrée en contact avec le liquide hydraulique chaud prête à controverse. Une infiltration de gouttelettes d'eau n'a pas pu être évitée pendant le refroidissement du réservoir d'acrylonitrile tout proche (Figure 4). Comme il est techniquement admis de laisser un feu de gaz brûler jusqu'à consommation du gaz, la brigade de pompiers n'a pas employé d'eau pour arroser la flamme de gaz en vue de son extinction.

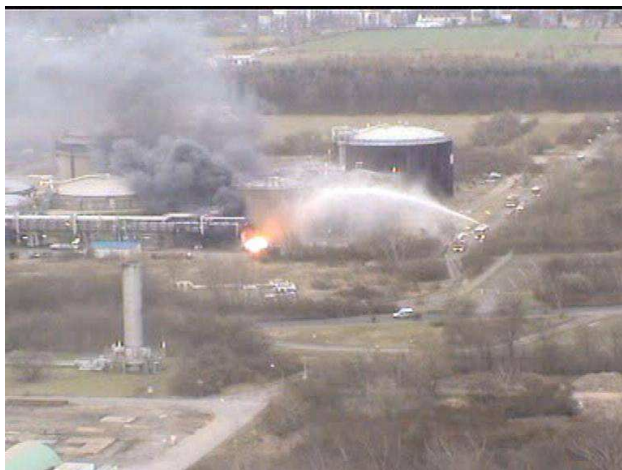
À 14h36, la flamme a quasiment disparu à la suite de la baisse de pression. Mais, à partir de 14h38, elle se ravive et brûle la vanne hydraulique, située à seulement deux mètres du joint isolant. La reprise du feu est probablement due à la destruction du réservoir de liquide hydraulique de la vanne, à la suite de la température élevée de la flamme. Peu de temps auparavant, la brigade de pompiers avait commencé à refroidir les réservoirs d'acrylonitrile pour éviter leur inflammation. Un peu d'eau de refroidissement a peut-être coulé vers le pipeline en flammes du fait de la faible distance qui le sépare du réservoir voisin. Quelques secondes plus tard, la vanne hydraulique et le by-pass brûlent tous les deux (Figure 3).

Figure 3 : accroissement de la flamme en direction de la vanne hydraulique et du by-pass. Tout semble indiquer que la flamme est alimentée par l'huile hydraulique du réservoir de la vanne.

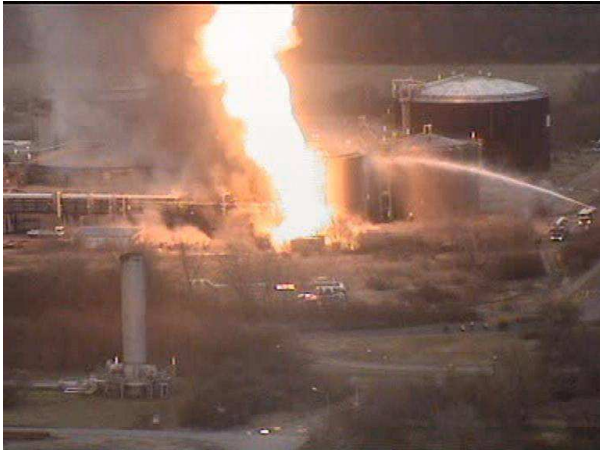
Aussitôt après la destruction du by-pass, à 14h43, la flamme, d'une hauteur de 30 à 40 mètres, se forme juste à côté du réservoir d'acrylonitrile (Figure 4). Cette flamme brûle à la même hauteur jusqu'à 17h30, puis commence à décroître jusqu'à son extinction complète à 19h26. À partir de 15 h, la brigade de pompiers de Cologne et de nombreuses autres brigades auxiliaires viennent en renfort pour combattre l'incendie.

Figure 4 : flamme d'éthylène jaillissant du by-pass cassé de la vanne. Pression du gaz : 83 bars. Une demi-heure plus tard, le réservoir d'acrylonitrile prend feu à son tour.

La rupture du by-pass est très probablement due à la décomposition thermique de l'éthylène. Sous certaines conditions de pression et de température, l'éthylène a pour propriété de se décomposer par explosion. La température peut monter jusqu'à 1 500°C au cours de ce processus. D'après les experts, les conditions d'une décomposition étaient réunies. Étant donné la hausse spontanée de la pression et le ramollissement du by-pass provoqué par la chaleur de la flamme, la rupture du by-pass était inévitable. La réaction en chaîne – d'abord l'inflammation de l'éthylène libéré, puis destruction du réservoir de liquide hydraulique, suivies de l'incendie du by-pass et, enfin, destruction du by-pass – aurait pu être évitée s'il y avait eu une plus grande distance entre le joint isolant et les autres accessoires.

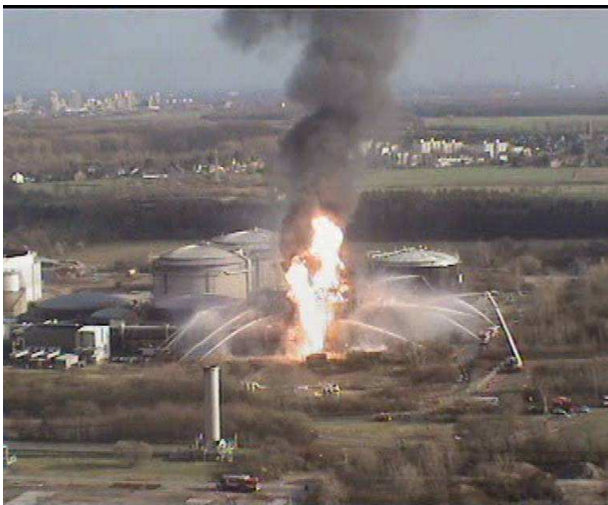
À partir de 16h30, toute la zone de la toiture du réservoir est en feu (Figure 5). Les flammes atteignent une hauteur de 16 à 20 mètres. À ce moment, une quantité d'environ 35 000 litres par minute d'eau de refroidissement est utilisée pour éteindre l'incendie et refroidir les réservoirs voisins.

Figure 5 : toute la zone de la toiture du réservoir d'acrylonitrile est en feu à 16 heures 30.

Pendant la première phase de l'incendie, le réservoir d'acrylonitrile n'a été que marginalement abîmé par la chaleur. Ce n'est qu'à partir de 14h43, alors que le by-pass était déjà détruit et que la flamme jaillissante atteignait une hauteur de 30 à 50 mètres, que le réservoir a été abîmé par le rayonnement thermique. L'étude parvient à la conclusion que, en raison du rayonnement thermique prolongé et de l'exposition directe à la flamme de la toiture du réservoir, une partie de cette toiture en aluminium a fondu et a libéré de la vapeur d'acrylonitrile qui s'est enflammée. La chaleur supplémentaire produite par ces incendies secondaires n'a fait que favoriser la fusion de la toiture en aluminium. À 16h30, la toiture avait complètement fondu, de sorte que l'ensemble du réservoir était prêt à brûler.

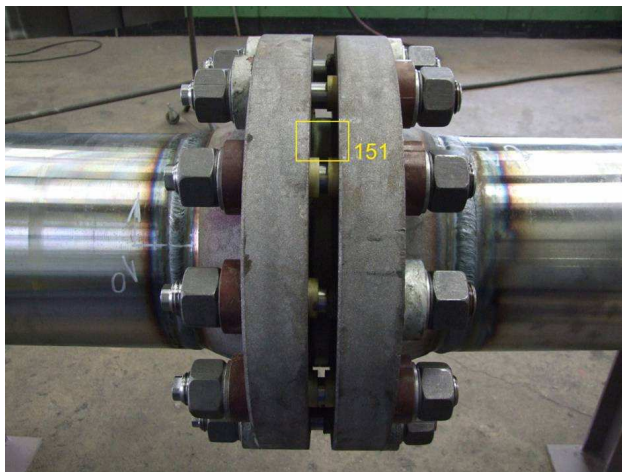
A

L'influence des travaux de maintenance n'a pas pu être déterminée par les études en raison de l'enquête diligentée par le ministère public. Cependant, l'expert estime qu'une fuite au joint isolant peut évoluer pendant des travaux de maintenance si la séquence de serrage des vis n'est pas correctement suivie ou si un mauvais couple de serrage est appliqué.

Figure 6 : joint isolant avec ses écrous (A), raccord soudé isolant sans entretien (B).
