# Rupture d'une canalisation dans un stockage d'hydrocarbures souterrain en cavités salines

1<sup>er</sup> mai 2010

**Manosque (Alpes-de-Haute-  
Provence)  
France**

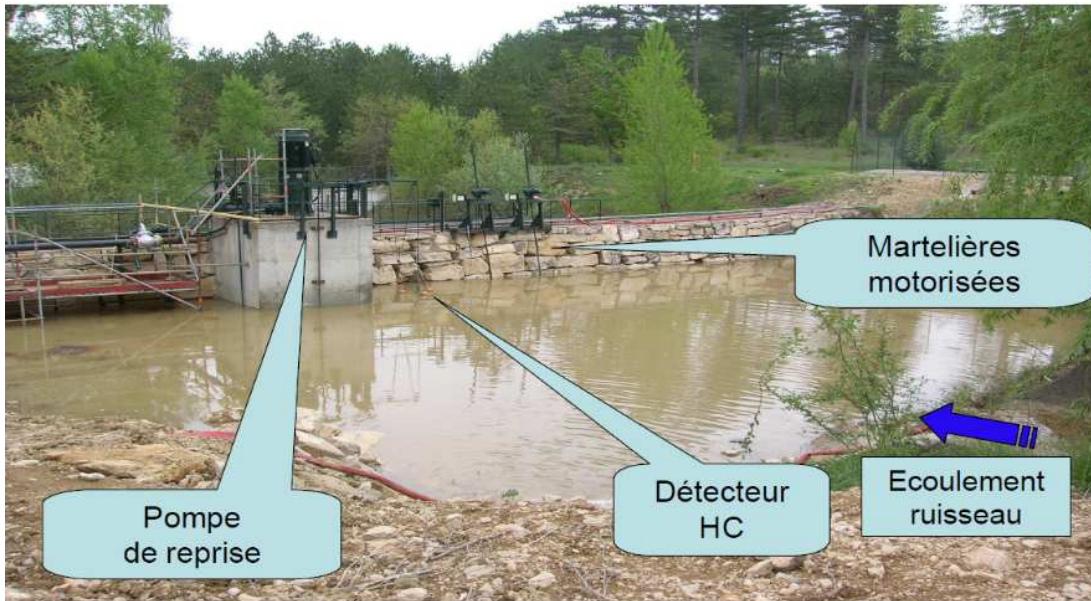
La rétention R1008 – alvéole amont – Droits réservés

Le sous bassin versant du site converge vers un exutoire unique. Une rétention (R1008) a été aménagée pour récupérer hydrocarbures ou saumure en cas d'incident. Cette rétention est équipée de détecteurs d'hydrocarbures et de salinité.

19h45 : fin de la fermeture des martelières motorisées du bassin de rétention de 5 000 m<sup>3</sup> (R1008), soit 25 minutes après la rupture de la canalisation.

La présence de naphta est constatée dans une alvéole amont du bassin.

- réaménagement de la rétention R1008 et mise en place de nouveaux automatismes : motorisation des martelières avec commande à distance et report en salle de contrôle, asservissement de celles-ci aux détecteurs de chute de pression ;
- contrôle de l'état et de l'étanchéité des martelières ;
- amélioration de la détection amont (précoce) et multiplication des détecteurs d'hydrocarbures.

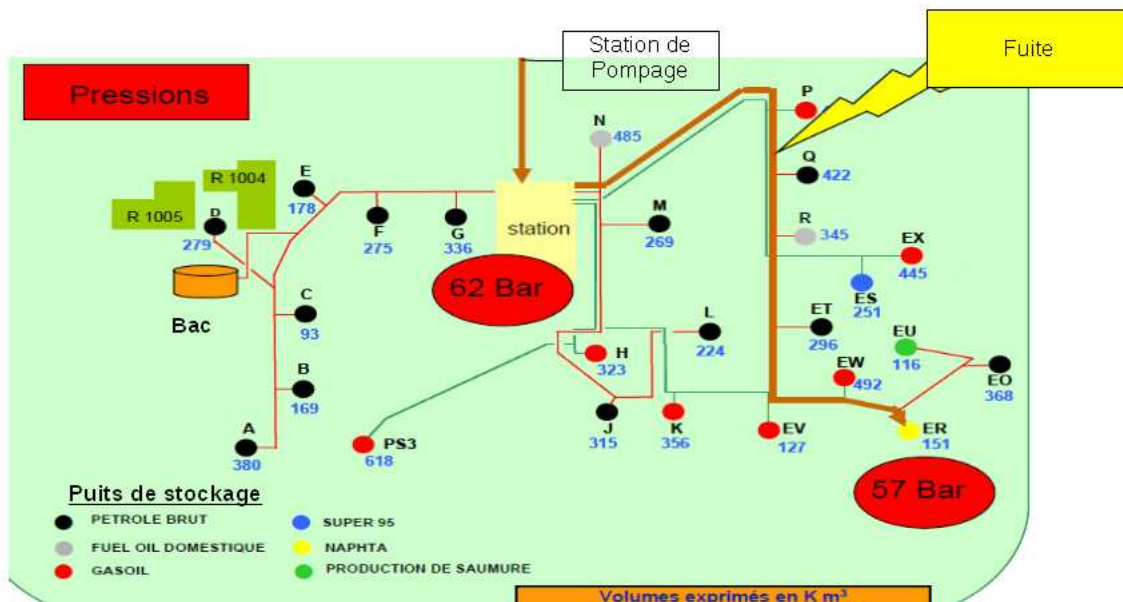
Plan des installations et localisation de la fuite – Droits réservés.

L'ouvrage est une canalisation enterrée reliant une station de pompage à une cavité saline (nommée ER 151 sur le plan), dont les principales caractéristiques sont :

- Diamètre (DN) : 500 mm ;
- Pression maximale de service : 66 bar ;
- Pression au moment de l'accident : 62 bar ;
- Profondeur d'enfouissement : 2 m ;
- Matériau constitutif : Acier de type API 5L X42 ;
- Épaisseur nominale des tubes : 7 mm.
- Produit transporté au moment de l'accident : naphta dont le point éclair est de l'ordre de 41 °C. La LIE est de 0,6 à 0,8% et la LSE est de 6 à 7%. La tension de vapeur est de 0,3 kPa à 20°C.

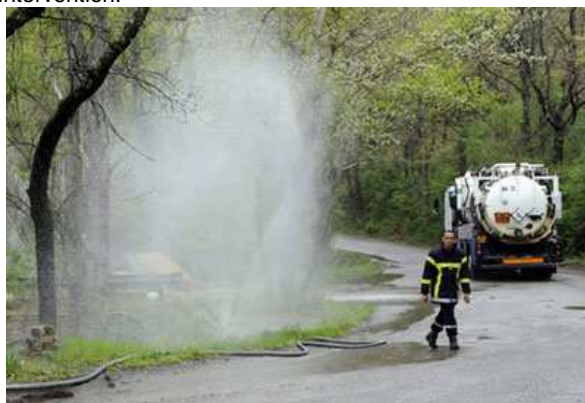
03h00 : à la suite d'une autre campagne de mesures d'explosivité au lieu-dit la « patte d'oie » (\*), les secours installent un rideau d'eau.  
 03h45 : les riverains peuvent regagner leur domicile (sauf 5 habitations).  
 04h00 : la plupart des habitants regagnent leur logement, mais les captages d'eau de 3 communes sont suspendus.  
 06h00 : relève du personnel d'intervention.

**Rideau d'eau – Droits réservés**

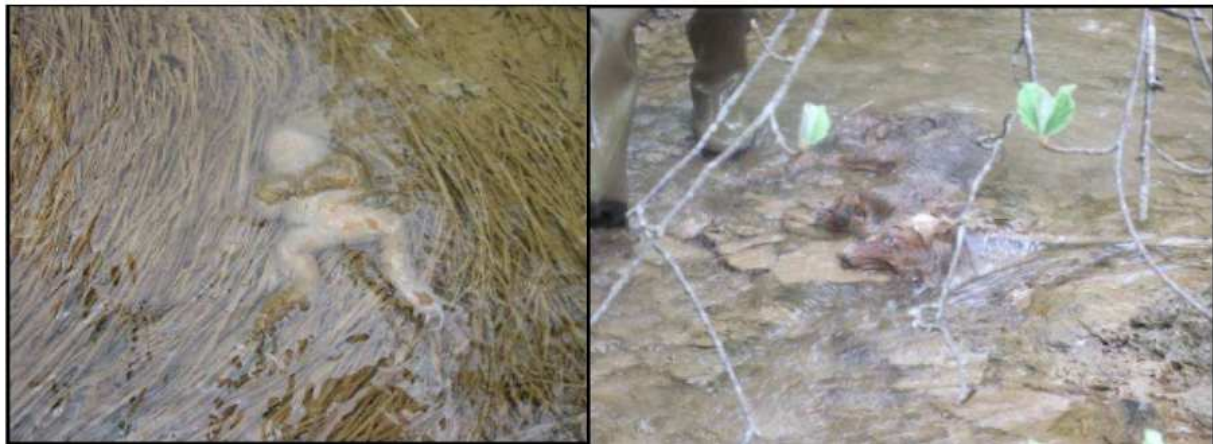
Des impacts faunistique et floristique sur des milieux remarquables protégés sont constatés : mortalité de mammifères, batraciens et invertébrés.

**Crapaud et renard morts – Droits réservés**

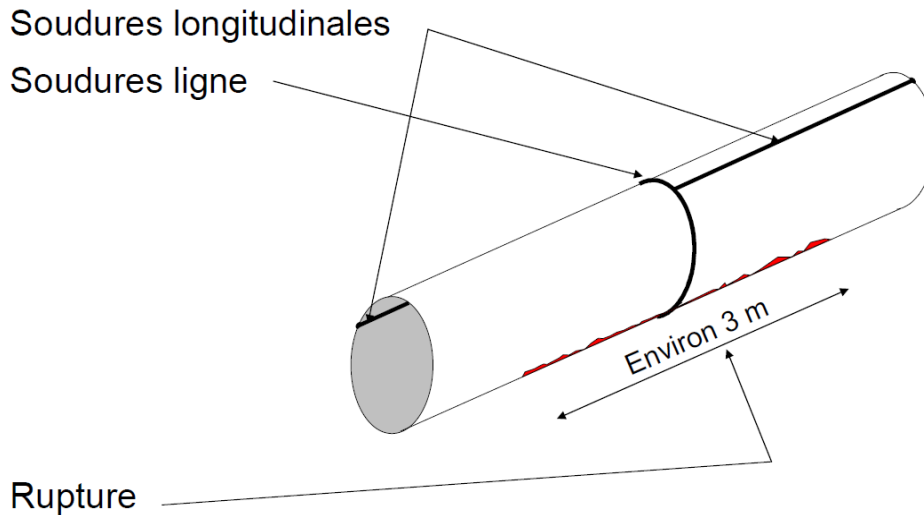
Localisation de la rupture – Droits réservés

La canalisation est déterrée. Une rupture est observée sur 3 m au niveau de la génératrice inférieure en position 6 h :

Après une expertise, un laboratoire conclut en juin 2010 à une rupture par corrosion caverneuse qui s'est développée sous un dépôt dur sur le fond du tube.

Le positionnement de la zone corrodée au droit de la génératrice inférieure serait liée à la circulation d'eau salée plus dense que le naphta dans la conduite.

Le dépôt dur est constitué d'un mélange d'hydroxyde et d'oxyde de fer, avec présence en surface d'oxygène, de soufre et de chlore. Le chlore sous forme de chlorure a contribué à la perte d'épaisseur des parois par un mécanisme de corrosion par aération différentielle.

La perte d'épaisseur sur la génératrice inférieure a créé une zone de faible résistance mécanique qui a favorisé la rupture de l'ouvrage, propageant sa déchirure sur plus de 3 m.

A la suite de l'accident et dans le cadre d'un arrêté préfectoral, la police des mines demande à l'exploitant de baisser la pression de service de ses canalisations sur l'ensemble de son site.

La pression d'exploitation est en conséquence réduite de 65 bar à 45 bar.

Des organes d'isolement des tronçons de canalisation en cas de fuite sont modifiés.
