Événement naturel initiateur : Grand froid

Écrasement d'une citerne de butadiène dans une gare de triage

27 décembre 2010

Woippy (57)

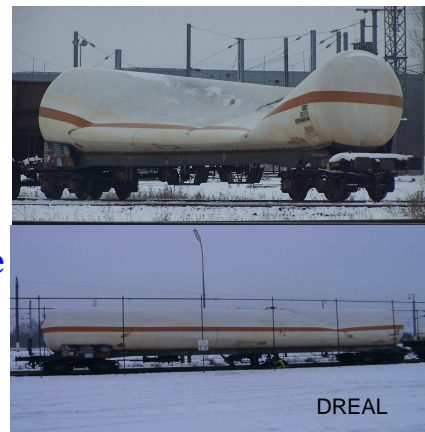
Une citerne de butadiène liquéfiée sous pression, vide mais non dégazée, s'écrase sur une des voies du triage de Woippy pendant une période de grand froid (jusqu'à -17°C). La déformation du wagon ne permet plus la circulation du wagon déformé et a provoqué une micro fuite sur une vanne de la citerne.

Elle reste néanmoins fortement endommagée et impropre au transport (dégâts matériels de 200 000 € environ).

Ce wagon-citerne vide mais non dégazé contenait une quantité résiduelle de produit d'environ 870 kg. Ce dernier a rencontré, en période hivernale, des températures inférieures à sa température d'ébullition (-4,5°C). Il s'en est suivi une liquéfaction du butadiène, gaz constituant le ciel gazeux du wagon, qui a engendré une dépression évaluée à 0,35 bar (valeur limite inférieure de dimensionnement de la citerne).

Il n'a donc pas été envisagé que la citerne puisse être soumise ultérieurement à des conditions de dépression plus sévères. Or, le 26/12/2010, la température ambiante est descendue à -17°C et a soumis la citerne à une dépression conséquente aboutissant à son écrasement.

- dès janvier 2011, le détenteur du wagon-citerne concerné a rappelé à tous ses clients les recommandations déjà effectuées en février 1976 par le Comité professionnel du Butane et du Propane, en attirant à nouveau leur attention sur les mesures à prendre pour maintenir systématiquement une pression résiduelle suffisante à l'intérieur des citernes en période de grands froids,
- de surcroît, en mars 2011, une proposition de modification des textes internationaux encadrant le transport de marchandises dangereuses ferroviaire (RID) ou routier (ADR) présentée par la France a été retenue et a permis de faire évoluer cette réglementation en vue de protéger les citernes contre le risque de déformation en période de grands froids.

Aujourd'hui la réglementation internationale du transport de marchandises dangereuses, pour le mode routier comme pour le mode ferroviaire, fixe des prescriptions visant à protéger les citernes vides ayant transporté des gaz liquéfiés à basse pression contre les risques de déformation, en les remplissant par exemple d'azote ou d'un autre gaz inerte pour maintenir une pression suffisante dans la citerne. En particulier ceci permet d'éviter les écrasements des citernes de conception plus anciennes qui par construction ne sont pas prévues pour résister à la dépression.
