Explosion d'une cuve de stockage de pâte à papier

18 janvier 2011

Nogent-sur-Seine (Aube)

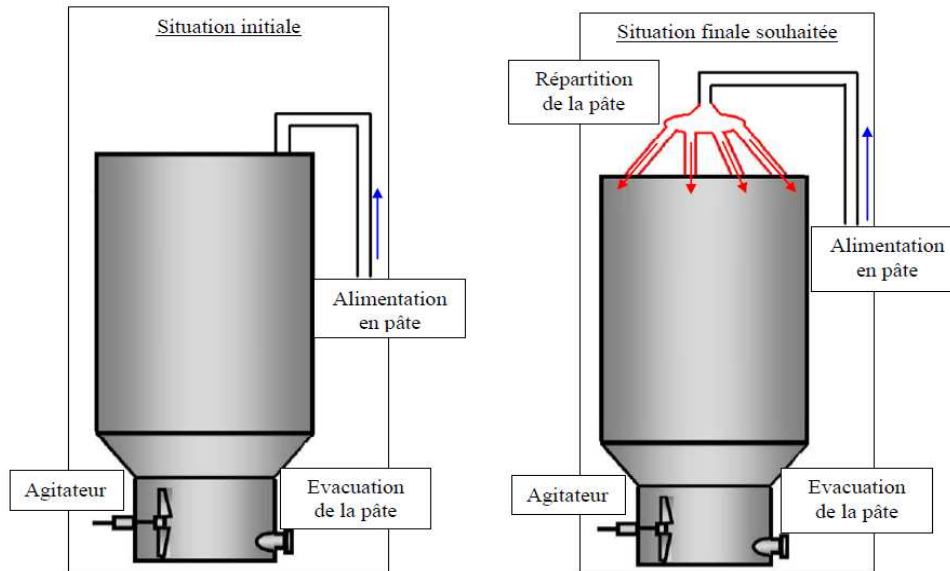
Des travaux préliminaires entrepris en décembre 2010 avaient permis de pré-installer un nouveau système de répartition de la pâte sur la tour de stockage FL en remplaçant l'unique tuyauterie par une tuyauterie se divisant en 4 bras (en rouge sur la figure). Le jour de l'accident, l'intervention réalisée par une entreprise sous-traitante spécialisée en chaudronnerie consistait à raccorder le tuyau d'alimentation de la pâte au système de répartition.

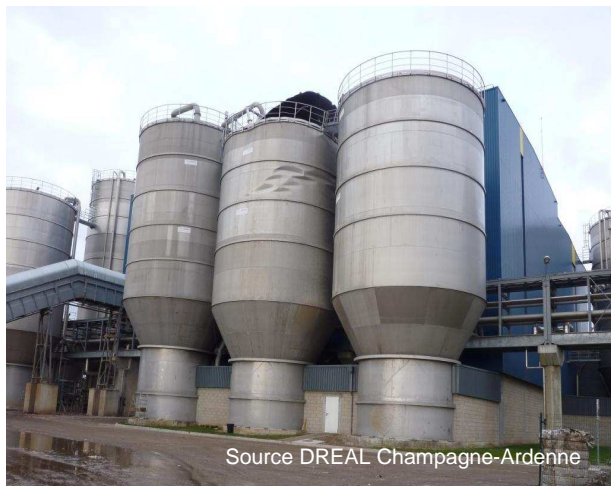
Source DREAL Champagne-Ardenne

Au plan matériel, la tour de stockage FL est fortement endommagée et son utilisation est immédiatement interdite par l'inspection des installations classées. Cette décision entraîne l'arrêt de la production, la cuve étant indispensable au fonctionnement de l'usine.

- la pâte à papier stockée dans la tour a dégagé de l'hydrogène à un débit tel que la LIE (limite inférieure d'explosivité) a pu être atteinte en quelques heures,
- l'hydrogène s'est mélangé avec l'air présent dans le ciel de la tour pour y former une ATEX (atmosphère explosive),
- la source d'inflammation de l'ATEX est une particule incandescente produite lors du tronçonnage à la disceuse de la canalisation reliée au ciel de la tour,
- la surpression développée par l'explosion a conduit à la rupture du toit de la tour au niveau du cordon de soudure de raccordement avec la virole cylindrique.
