# Explosion de gaz dans les unités craquage catalytique et gas plant d'une raffinerie

Le 9 novembre 1992

La Mède [Bouches du Rhône]  
France

Explosion  
UVCE  
Gaz  
Craqueur catalytique  
Gas-plant  
Canalisation  
Rupture / Corrosion  
Victimes  
Dégâts matériels

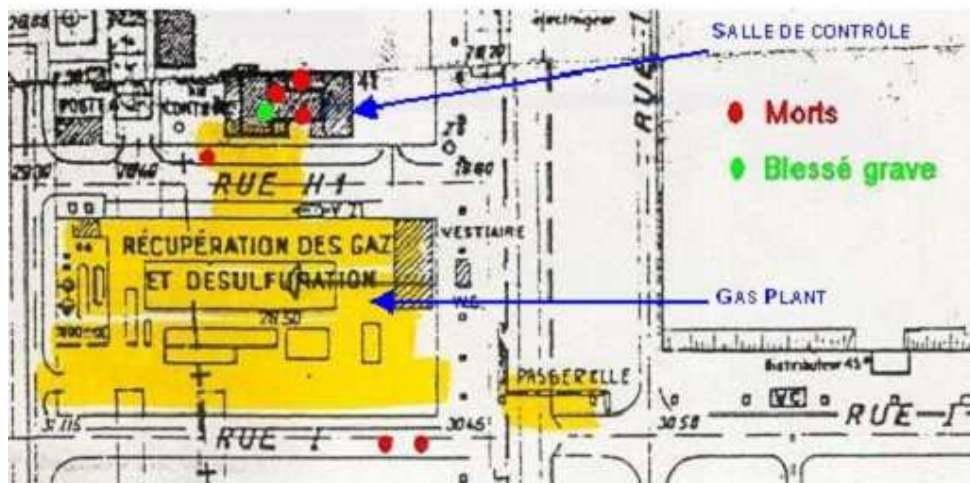
Figure 3 - Disposition des victimes

Le bilan humain définitif fait état de 6 morts et d'un blessé grave parmi le personnel de la raffinerie; 37 autres personnes, dont 2 sapeurs-pompiers, sont légèrement blessées. Les victimes se situent pour la plupart dans la salle de contrôle qui a été détruite lors des explosions (cf. figure 3).

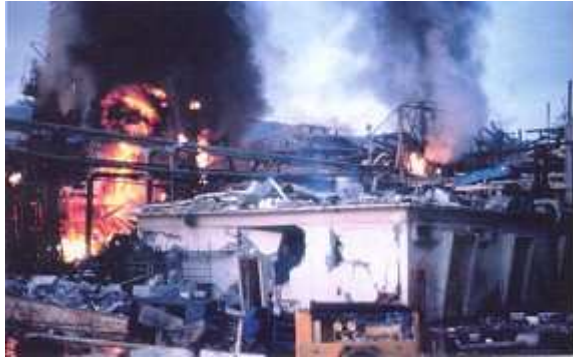
Figure 4 - Vue sur la salle de contrôle à 09h00

Les installations de la raffinerie sont dévastées à la suite des explosions successives et des incendies sur près de 2 hectares autour du craqueur n°3; en particulier, la salle de contrôle commune au craqueur et à l'ensemble des unités associées, la section gas-plant ainsi que les installations de fractionnement de propylène accolées à la section cryogénique sont sévèrement touchées. Des bris de vitres importants sont constatés dans un rayon de 1 km autour du site, et ponctuellement jusqu'à 8 km. Des dommages sont observés à des toitures d'édifices bâtis à quelques centaines de mètres du site sur les communes de Martigues et Châteauneuf-les-Martigues.

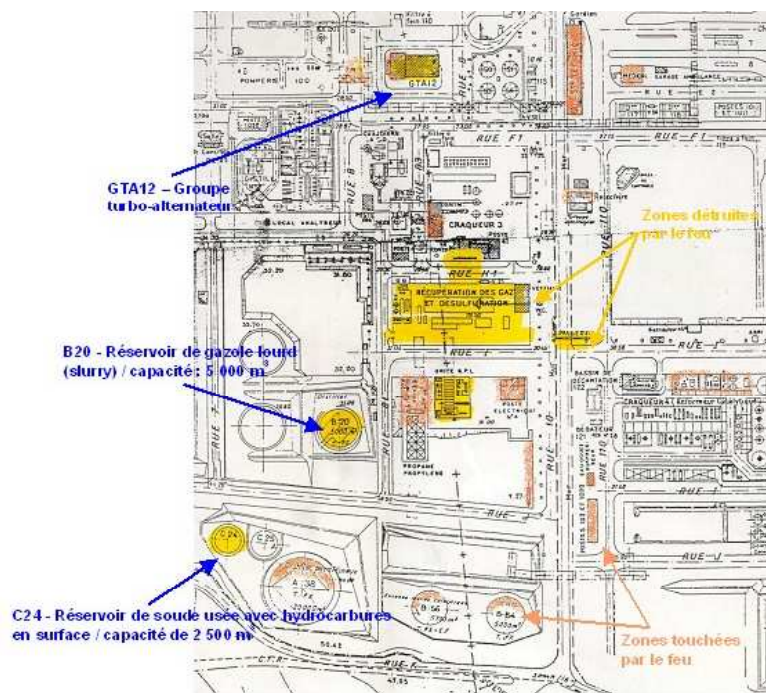
Figure 7 - Illustration des zones sinistrées

- Secteurs Gas-Plant + Cryogénie : environ 4 000 m<sup>2</sup>.
- Groupe turboalternateur GT A12 : 600 m<sup>2</sup>.
- Réservoir B20 : 450 m<sup>2</sup>.
- Réservoir C24 : 200 m<sup>2</sup>.
- Racks de tuyauteries : surface difficilement appréciable.

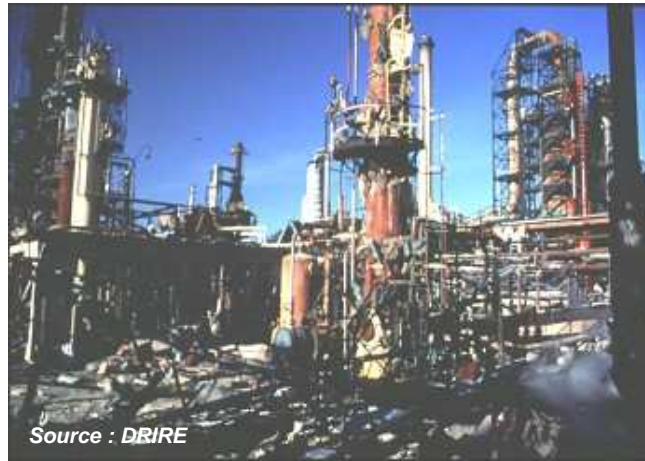
**Figure 8** - Installations détruites par l'explosion

L'onde de choc engendrée par la première explosion, dans ses 2 phases successives, brise les structures (surpression-impulsion positive) puis aspire les structures légères (dépression - phase négative). L'explosion elle-même est accompagnée d'une pluie de débris, dont certains retombent jusqu'à 135 m de leur emplacement initial (cas du carénage d'un aéro-réfrigérant pesant 340 kg). Ses effets dominos directs résultants sont responsables de la rupture et de la ruine de canalisations diverses, de la rupture de la structure métallique du groupe turboalternateur GT A12 et de l'incendie en découlant et de l'incendie des bacs B20 et C24.

Les explosions annexes à la première proviennent d'effets dominos indirects. En effet, certaines canalisations fragilisées par l'effet mécanique et/ou thermique de l'explosion initiale se rompent et engendrent de nouvelles explosions.

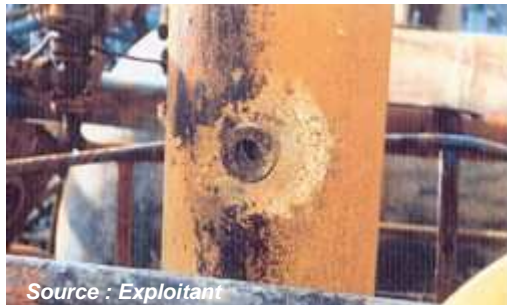
Figure 9 - Piquage 1 pouce

- un piquage de diamètre 2,5 cm environ (1 pouce) cassé à ras du bossage de la tuyauterie (figure 9).
- une fissure dentelée en génératrice inférieure du by-pass de l'échangeur EA 103, de 80 x 20 cm (figure 10). Sur la tuyauterie, une saignée de corrosion généralisée est constatée sur la génératrice inférieure avec diminution importante de l'épaisseur (présence en milieu humide d'hydrogène sulfuré favorisant la fragilisation du métal).

L'expertise démontre que la brèche sur la canalisation a permis de relâcher une quantité de 12 tonnes de gaz en environ 10 minutes contre 5 tonnes par le trou du piquage, dont environ le tiers seulement de ces quantités se vaporise. Le trou du piquage n'est donc pas suffisant pour permettre de vaporiser la masse de gaz nécessaire à l'accident (quantité supérieure à 5 tonnes). La brèche dans cette tuyauterie semble donc être à l'origine du sinistre.

En outre, des programmes de contrôles périodiques des canalisations ont été instaurés.

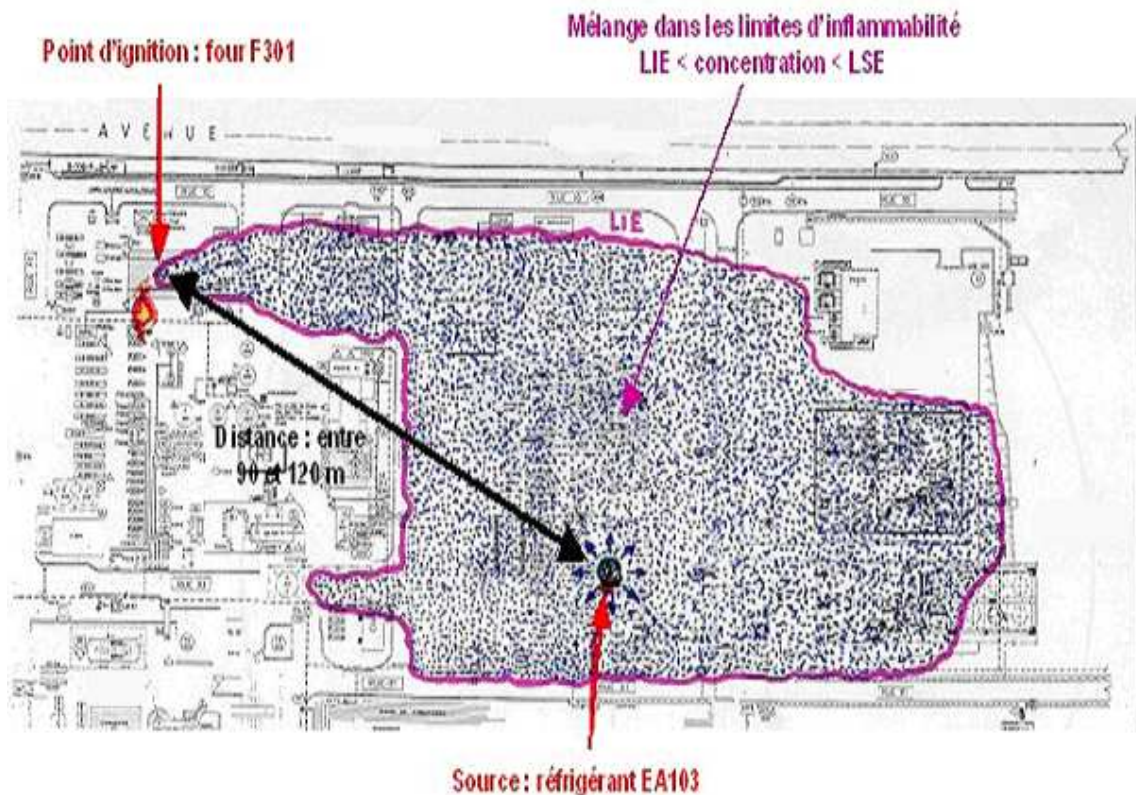
Figure 11 - Schématisation de la propagation du nuage de gaz

Le nuage de gaz présente un volume total (hydrocarbures gazeux + air comburant) d'environ 70 000 m<sup>3</sup>, recouvre une surface d'environ 14 000 m<sup>2</sup> et présente une hauteur variant vraisemblablement entre 4 m (zones de la cryogénie, du fractionnement de propylène et du four F301) et 6 m pour la zone du gas-plant.

En résumé, il semble que le nuage de gaz formé suite à la fuite par la brèche de la canalisation de la tour DA 101 a dérivé quelques minutes pour s'allumer à une distance d'environ 100 m au contact du four F301; le nuage s'est alors enflammé sur sa frange, peu concentrée et proche de la LIE. Le feu est remonté vers le centre du nuage où il existe des zones plus concentrées en hydrocarbures, et dans une zone de concentration proche de la stœchiométrie, le phénomène explosif d'UVCE s'est emballé.

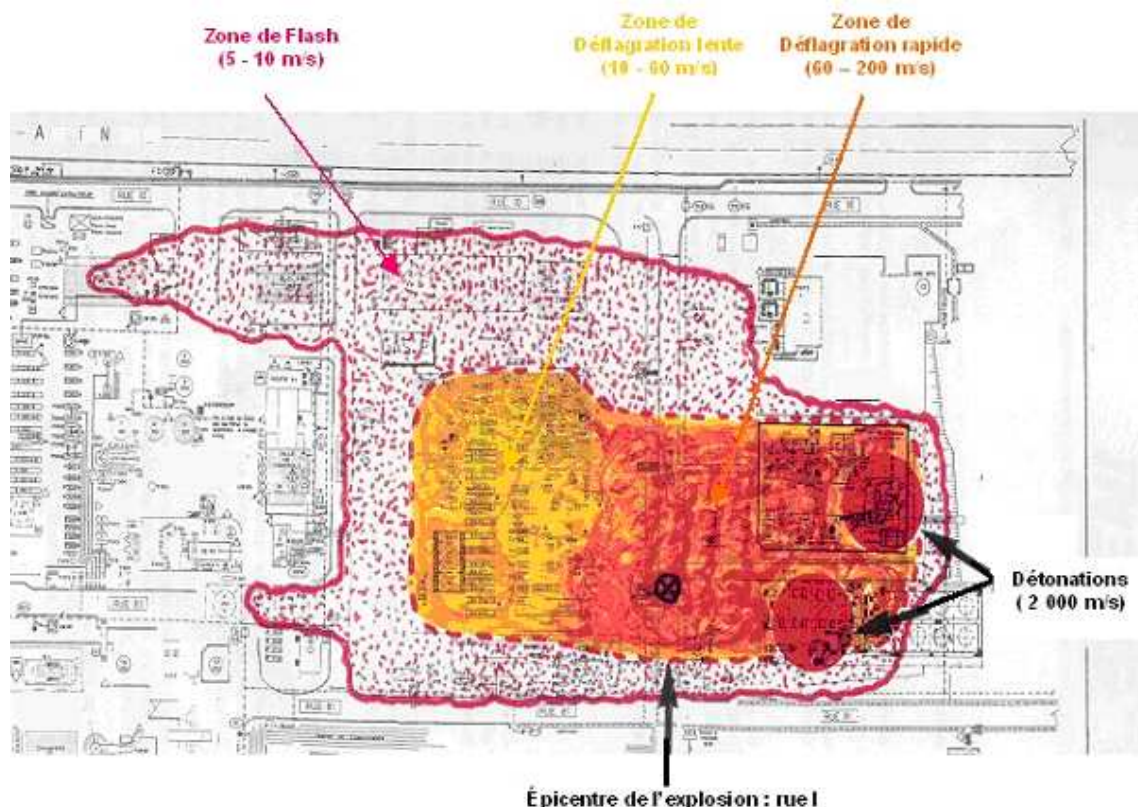
**Figure 12 -** Illustration des différentes phases de l'explosion

- Le « flash » initial se propage avec une cinétique faible, de l'ordre de 5 à 12 m/s. Il n'y a pas ni effet de souffle notable, ni surpression tant que le front de flammes ne rencontre pas d'obstacles. La surface concernée est de l'ordre de 3300 m<sup>2</sup>. Le volume inflammable représente quant à lui près de 13 500 m<sup>3</sup>. Cette première phase peut être comparée à une fonction de mèche.

- La seconde phase est un phénomène de déflagration. La présence d'un gradient de concentration en gaz au sein du nuage, de turbulences liées aux différents obstacles et du confinement partiel vont faire évoluer la déflagration lente en une déflagration rapide (vitesse évaluée à 200 m/s environ) et ainsi précipiter le phénomène d'UVCE. La surpression générée par la déflagration est faible, de l'ordre de 0,6 bar. La surface concernée par ce phénomène est de l'ordre de 7 200 m<sup>2</sup>. Le volume inflammable représente près de 44 000 m<sup>3</sup>, contenant environ 3,6 tonnes d'hydrocarbures gazeux.

- Enfin, l'onde de choc émergeant du gas-plant favorise la compression des gaz frais situés dans l'unité de cryogénie et, amplifiée par des phénomènes locaux de focalisation et de réflexion, génère localement une ou plusieurs détonations (vitesse > 330 m/s). La masse du nuage mis en jeu à ce niveau est relativement faible (moins de 200 kg d'hydrocarbures gazeux). Des ondes sphériques supersoniques sont venues interagir avec l'avancée du phénomène de déflagration rapide provenant du gas-plant. La rencontre a probablement eu lieu au niveau de la rue I, zone désignée comme épigénètre de l'explosion. Les surpressions engendrées sont de l'ordre de 2 à 3 bars. La surface concernée est évaluée à environ 3 400 m<sup>2</sup>. Le volume inflammable représente près de 13 500 m<sup>3</sup>.
