Déversement d'hydrocarbures lors d'une opération de transfert

17 juillet 2010

Speyer

Raffinerie
Hydrocarbures
Déchargement
Tuyauterie
Fuite
Dépollution
Procédures

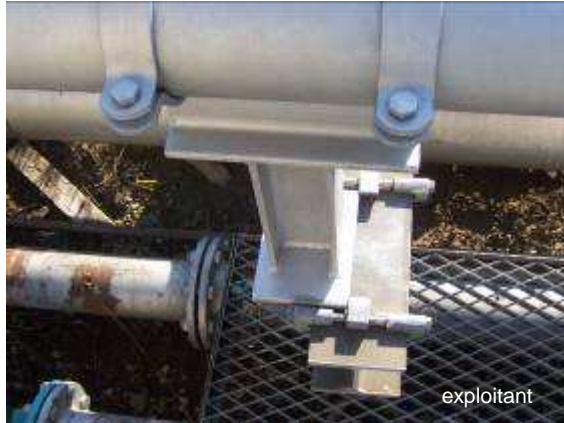
Le redémarrage de la pompe du bateau sous haute pression (100 m³/h au lieu de 50 m³/h) a provoqué l'éclatement d'un compensateur de dilatation installé sur la tuyauterie. La fuite a libéré 120 m³, soit environ 80 t, d'hydrocarbures, qui ont pénétré dans le sol non imperméabilisé.

Support déplacé

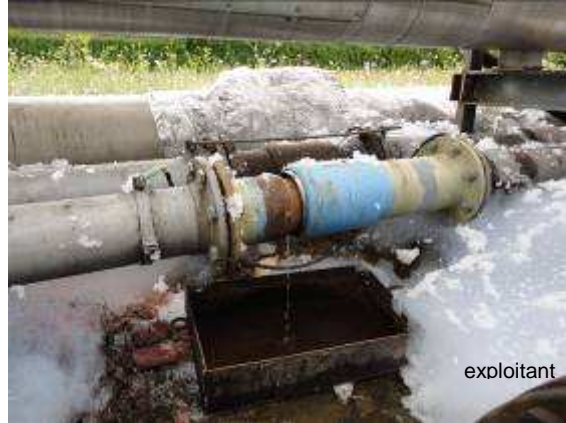
Compensateur de dilatation endommagé

L'éclatement du compensateur de dilatation de la tuyauterie est dû à la panne répétée et au redémarrage sous haute pression de la pompe. Les investigations ont montré qu'un phénomène de coup de bélier s'est produit, lequel a été favorisé par les éléments techniques suivants :

- La tuyauterie d'une longueur de 450 m ne pouvait pas être positionnée selon une inclinaison constante en raison de contraintes géographiques et de configuration du site.
- La panne répétée de la pompe a conduit à sa cavitation, entraînant la formation de bulles de cavitation.
- La mise en marche de la pompe à haut régime a conduit à une surpression dépassant la pression de dimensionnement des tuyauteries (16 bar).
- La section décroissante (DN 150 / DN 80), des dispositifs d'appui placés de manière défavorable et la conception du compensateur de dilatation ont favorisé le point de rupture.

Etant donné qu'il n'est pas possible d'avoir directement autorité sur le personnel des bateaux, ni de maîtriser les caractéristiques techniques de leurs installations, d'autres pannes de pompes sont susceptibles de se produire à l'avenir. Un système avec fonction brise-vide a par conséquent été installé pour limiter les risques de coup de bélier en résultant : les équipements de mesure du débit au niveau de l'apportement détectent les chutes du débit de sortie et activent une injection de gaz compressible (azote), de sorte que les masses de fluide en mouvement ne viennent pas en collision avec les masses de fluide statiques en provoquant des pointes de pression pour lesquelles la tuyauterie n'est pas prévue. En outre, le nombre de sections décroissantes et de compensateurs de dilatation a été réduit au strict minimum nécessaire. Suite à la réhabilitation de l'installation, il n'y aura plus qu'une seule conduite d'acheminement du produit entre le port et les réservoirs.

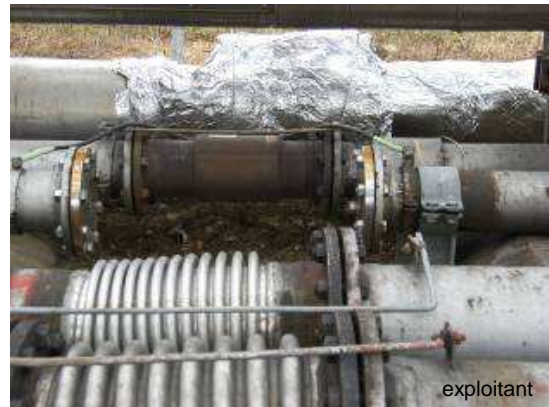
Compensateur de dilatation démonté après l'accident

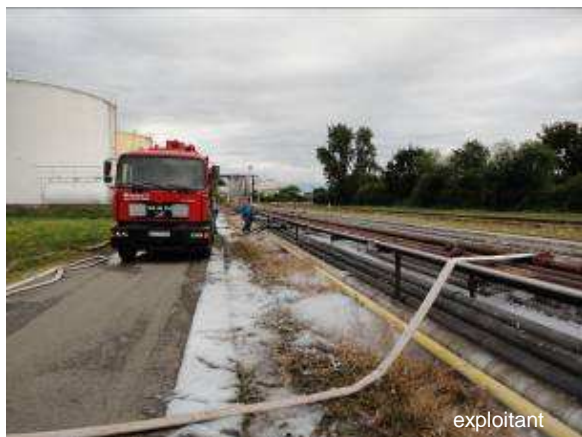
La flaque a été immédiatement recouverte d'un tapis de mousse. Cette tâche a été compliquée par la difficulté à délimiter les hydrocarbures rejetés des eaux « d'extinction » subsistant à la suite d'un exercice incendie réalisé récemment par les sapeurs-pompiers. Les mesures de gaz à l'extérieur du site n'ont mis en évidence aucun dépassement de la limite inférieure d'explosivité (LIE). Le lendemain matin, un prestataire spécialisé a procédé à l'aspiration du tapis de mousse et de la flaque d'hydrocarbures. Néanmoins, la majeure partie du produit (environ 100 m³) a pénétré dans le sol non imperméabilisé (sol sablonneux). Une procédure à long terme, approuvée par les autorités compétentes, a été enclenchée : décontamination du sol, forage de puits et pompage des hydrocarbures (non solubles dans l'eau) dans la nappe phréatique. Le processus est toujours en cours.

Lieu de l'accident le lendemain matin

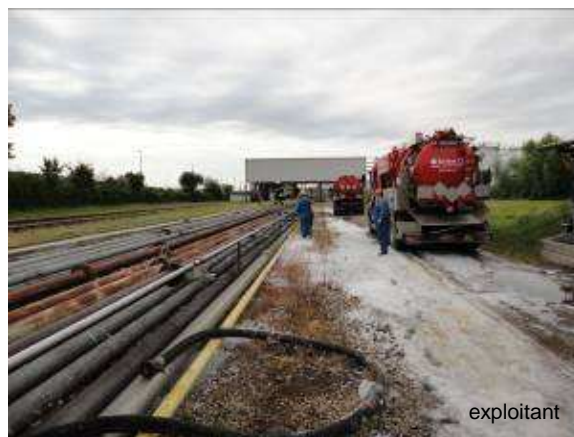
Aspiration des hydrocarbures

La flaque est ensuite pompée par un prestataire spécialisé.

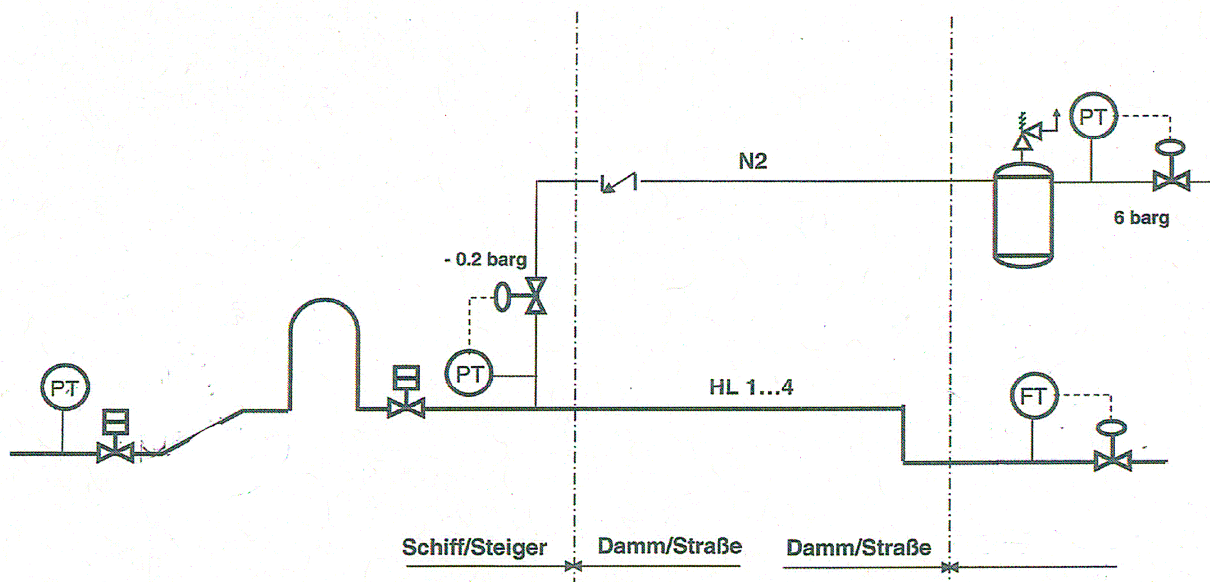
Installation et instrumentation envisagées
