Rupture d'un bac de liqueur noire

8 juillet 2011

Saillat-sur-Vienne (Haute-Vienne)

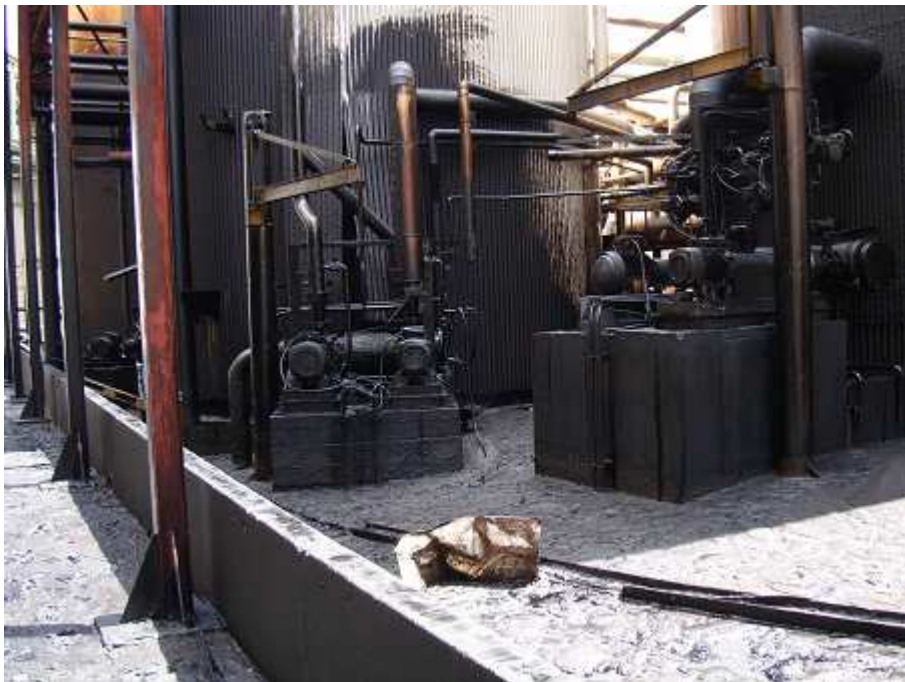
Muret de la rétention de la cuve TB7 - Source : DREAL Limousin

Par ailleurs, la position surélevée et en périphérie de rétention de la cuve TB7, sa hauteur de 21 m et la rupture brutale de son fond conique ont contribué à la projection de celle-ci en dehors de la rétention (effet de vague).

Au-delà de la présence des rétentions, c'est l'efficacité même de celles-ci qui doit être examinée. Dans le cas présent, l'effet de vague lié à la configuration de la cuve et à sa situation (proche du muret de rétention) n'a pas permis de retenir toute la liqueur noire. Ainsi, il a été demandé à l'exploitant d'évaluer l'efficacité des rétentions existantes afin d'identifier les pistes d'amélioration et d'engager des actions correctives.

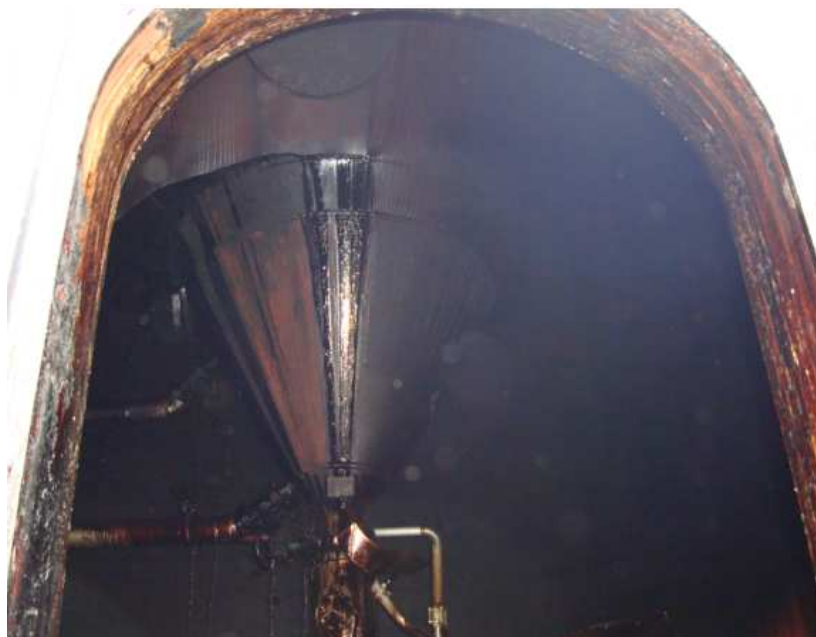
Fond conique de la cuve TB7 depuis l'ouverture de sa jupe - Source : DREAL Limousin

La rupture du fond conique de la cuve où s'effectue l'extraction de la liqueur noire a pour origine une usure progressive par corrosion/érosion.

Or, après expertise, il s'avère que de la liqueur noire s'est infiltrée entre les plaques d'origine et les plaques de doublage après la réparation. Ceci a fortement accéléré le phénomène de corrosion des plaques et poursuivi la corrosion de la paroi d'origine.

- la planification des contrôles et notamment des inspections internes approfondies (celle de la cuve TB7 était programmée pour août 2011) ;
- des contrôles plus approfondis compte tenu qu'aucun signe avant-coureur n'avait permis de suspecter la possibilité de rupture de la cuve TB7 ;
- le choix des méthodes de réparation en cas de corrosion ou de défauts.

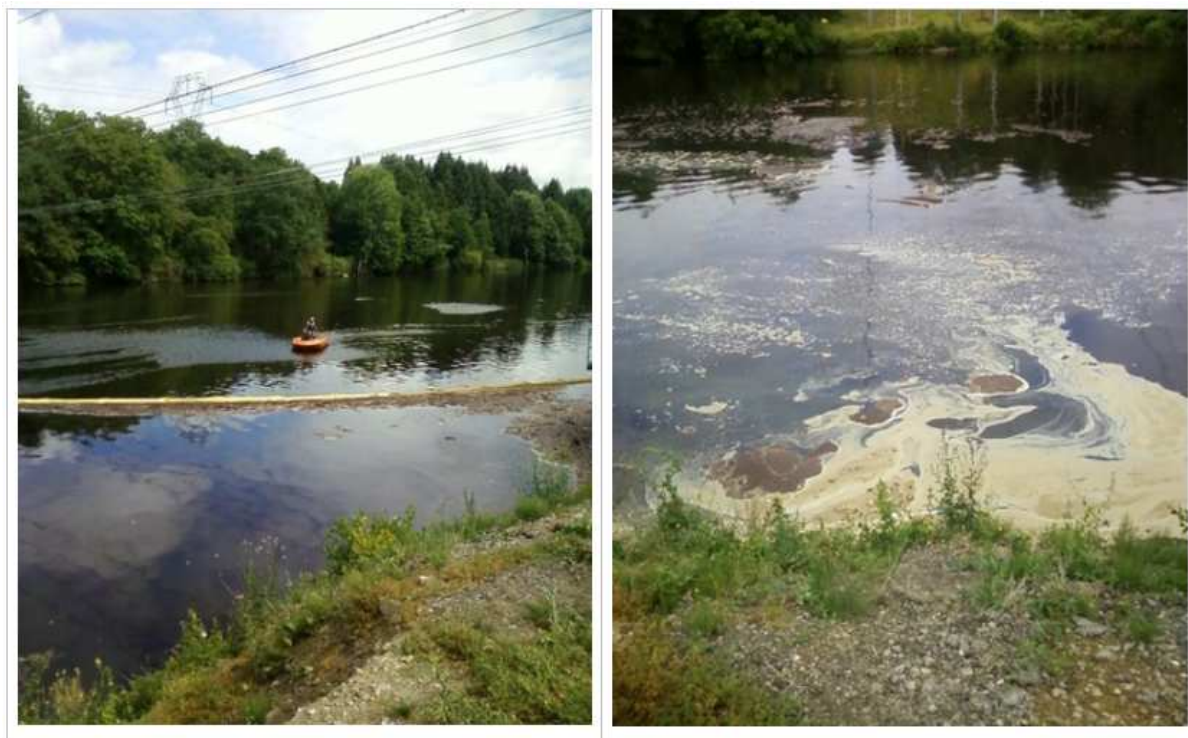
- 9h30 : les pompiers installent des barrages flottants. Leur efficacité est faible compte tenu de la forte miscibilité de la liqueur noire dans l'eau. Les mousses de surfaces sont toutefois retenues en partie.

Barrage flottant mis en place et pollution de la Vienne - Source : SDIS

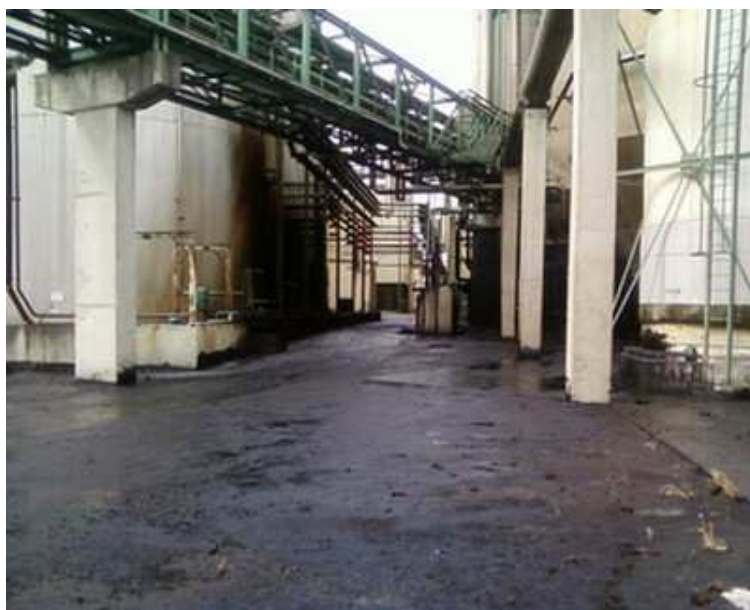
Aucune conséquence humaine n'est à déplorer. Les équipements de l'usine, hormis le réservoir TB7, n'ont quasiment pas été endommagés. A l'extérieur du site, plus de 80 m³ de liqueur noire se sont déversés dans la Vienne sans mortalité piscicole.

Etat des installations après l'accident - Source : SDIS
