Émissions incontrôlées suite à une réaction de décomposition dans un sécheur

19 novembre 2011

Lanester – (Morbihan)
France

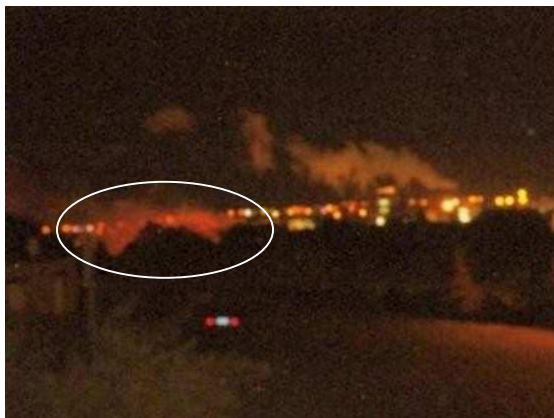
A 22h02, un bruit d'éclatement se fait entendre et une alarme se déclenche simultanément dans le bâtiment B45 alors vide de personnel. L'éclatement est suivi par l'apparition d'un nuage rosâtre qui se diffuse en dehors du bâtiment par les extracteurs de ventilation et par une porte restée ouverte. Le panache se dirige vers le Nord/Nord-Ouest sur plusieurs dizaines de mètres le long d'une rue d'accès au site. Selon les témoignages, ce nuage aurait été visible pendant environ 30 minutes. Les gaz de décomposition ultime du DICOA sont constitués de diiode I₂, de chlorure d'hydrogène HCl, d'iode d'hydrogène HI, d'oxydes de carbone et d'oxydes d'azote. La couleur rosâtre du nuage est due au diiode.

Photo du nuage avant sa dispersion –Source : riverainsendanger.com Intervention des pompiers en scaphandre –Source : SDIS 56

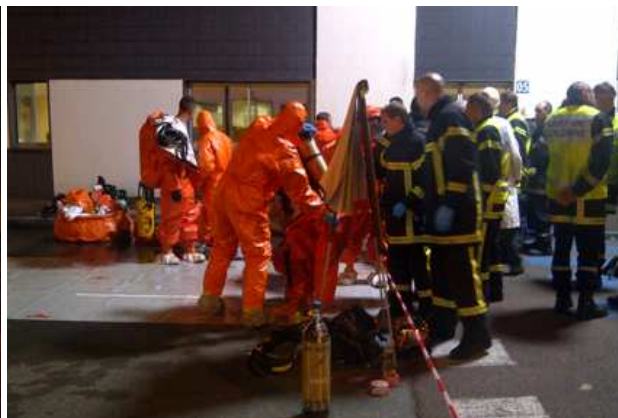
S'il apparaît tout de suite que les émissions sont dues à la décomposition d'un produit, le diagnostic exact de l'accident (installations en cause, évolution possible...) n'est pas immédiat, car le bâtiment est rendu difficile d'accès du fait des substances qui y ont été libérées. Des reconnaissances en scaphandre sont nécessaires pour établir que les émissions sont dues à l'éclatement d'un tube en verre relié au sécheur de DICOA, toujours en chauffe et dont le contenu est entré en décomposition.

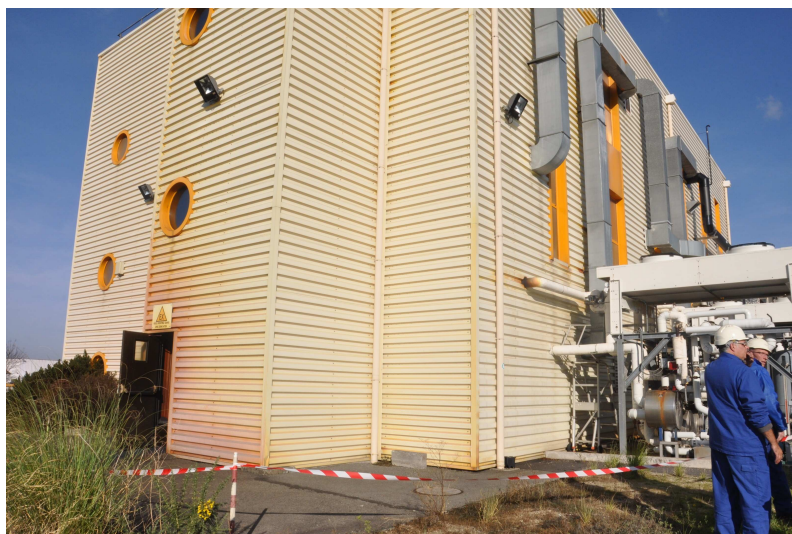
La masse initiale de DICOA humide (solvant = eau + éthanol) présente dans le sécheur était d'environ 1,8 tonnes, soit de l'ordre de 1,4 tonnes de DICOA sec. Une partie du produit décomposé est restée dans le sécheur (environ un tiers de la masse initiale y a été retrouvé) et dans le bâtiment B45 dont les parois, les sols et les plafonds ont été couverts d'un dépôt rosâtre. La quantité émise à l'extérieur du site n'a pas pu être déterminée avec précision.

Un travail important de nettoyage a été rendu nécessaire dans le bâtiment B45 du fait des dépôts (voir photo).

Traces de dépôt rouge sur le bâtiment B45 – Source DREAL Bretagne
