Déraillement d'un train transportant des hydrocarbures

Le 13 janvier 1993

La Voulte-sur-Rhône – [Ardèche]
France

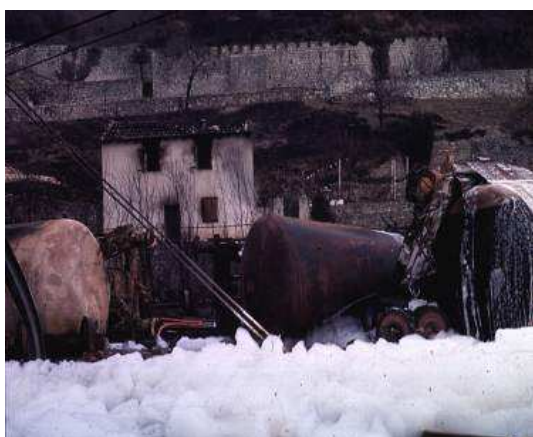
Sur les sept wagons qui ont déraillé, quatre wagons déversent leur contenu du fait des importants dégâts qu'ils ont subis (ouverture de la virole, arrachement du clapet de fond, poinçonnement de la virole, déchirure dans le sens longitudinal au niveau de la génératrice inférieure sur environ 1/3 de la longueur du wagon), l'intégrité des citernes des trois wagons restants ayant été préservée.

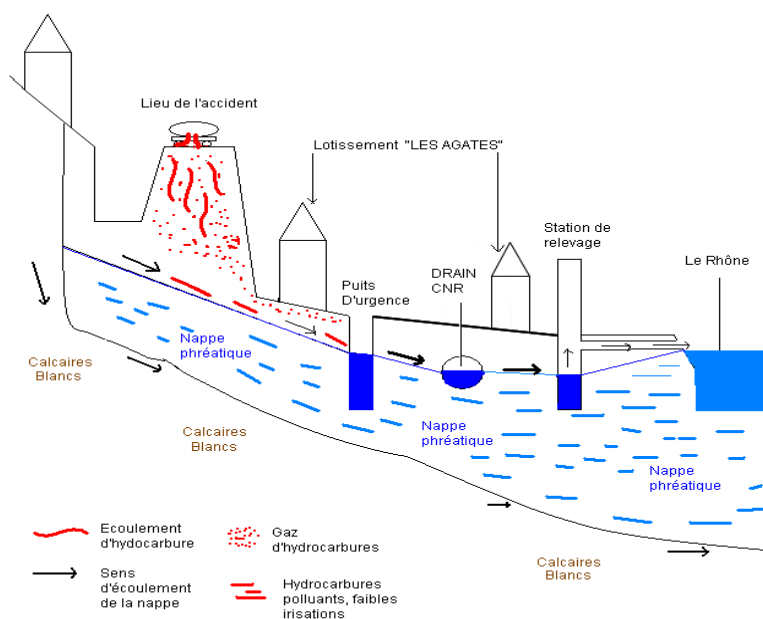
La zone correspondant aux concentrations les plus élevées en hydrocarbures a bénéficié de l'expérience acquise sur la technique du « venting » lors de l'accident de Chavanay en décembre 1990 où 250 à 300 m³ d'essence s'infiltrèrent dans le sol et polluèrent une surface de 2 ha de terrain. Installés en partie nord et sud des terrains pollués, les 2 réseaux de drainage permettent de récupérer les hydrocarbures par mise en dépression du sol ($\Delta P=250$ mb). Les produits polluants récupérés seront incinérés dans 2 unités mobiles équipées chacune d'un four à lit catalytique. Ce dispositif est complété par une 2^{ème} barrière hydraulique (ligne de puits en dépression) installée en bordure Est de la zone.
