Explosion d'un réservoir d'hydrogène

1^{er} octobre 1988

Saint-Fons (Rhône)

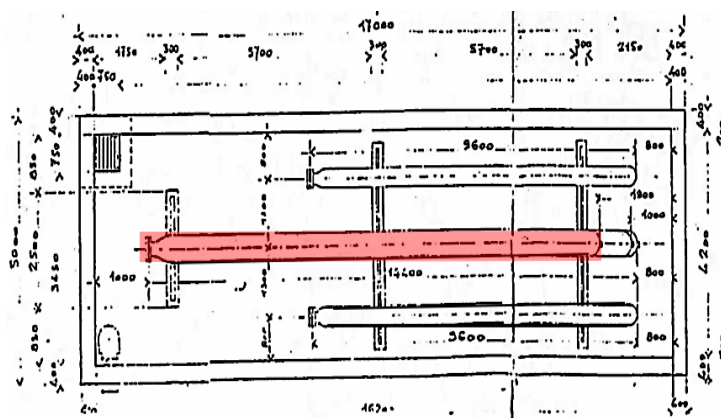
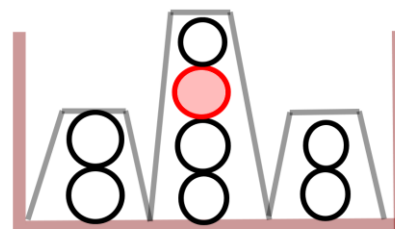
Vues du dessus et de face de la fosse

La bouteille était au milieu de la fosse et au-dessus de 2 autres bouteilles

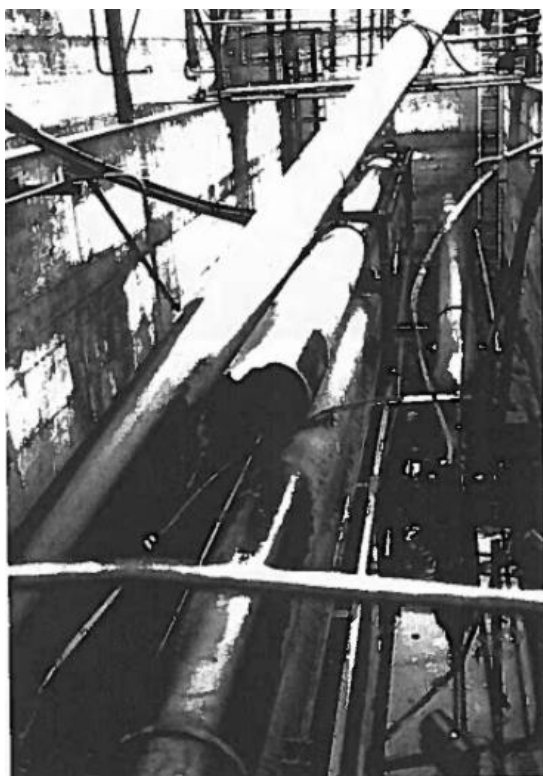
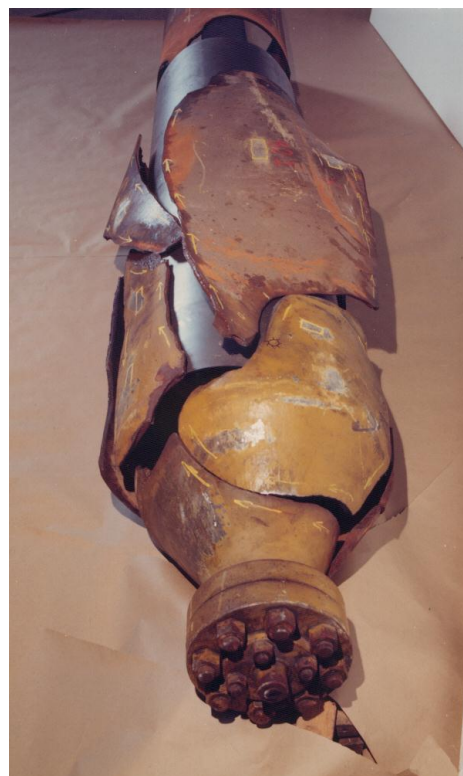
Vue de la fosse après l'accident et de la bouteille reconstituée pour expertise – Droit réservé

Une dizaine de fragments de bouteilles seront retrouvés après l'accident : 6 dans la fosse et 2 hors de l'usine (jusqu'à 150 m). L'un de ces fragments a sectionné la canalisation d'air comprimé alimentant la vanne d'isolement du stockage.

Propulsée du côté opposé à sa rupture (en direction de Saint-Fons), la bouteille qui a explosé est venue percuter le mur Est de la fosse, puis est repartie dans le sens inverse.

Une expertise conclut à une rupture différée (fatigue statique) de la bouteille par fragilisation de l'acier sous l'effet de l'H₂ au niveau du berceau de supportage avant. Il s'agissait d'une bouteille recyclée, déjà utilisée sur d'autres sites, comme réserve d'azote notamment. Les différents documents constituant le dossier de l'appareil à pression ne donnent aucune indication précise sur la nature du métal le constituant.

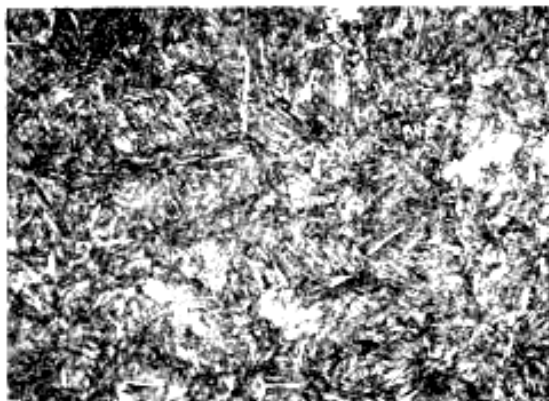
- Les **caractéristiques relativement élevées de l'acier** ($R_m > 1\ 000\text{MPa}$) ;
- La présence de **martensite aciculaire** synonyme d'un traitement thermique de revenu réalisé à basse température, or les **structures adaptées à l'hydrogène sont plutôt globulaires** obtenues avec des traitements thermiques à hautes températures ;

Structure matensitique aciculaire de l'acier de la bouteille après attaque au Nital – Droit réservé
