# Incendie d'une usine de traitement de déchets sur près de 18 000 m<sup>2</sup>

2 novembre 2013

**Fos-sur-Mer (Bouches-du-Rhône)**

Incendie  
Déchets  
Intervention difficile  
Perte d'exploitation  
Détection tardive  
Malveillance

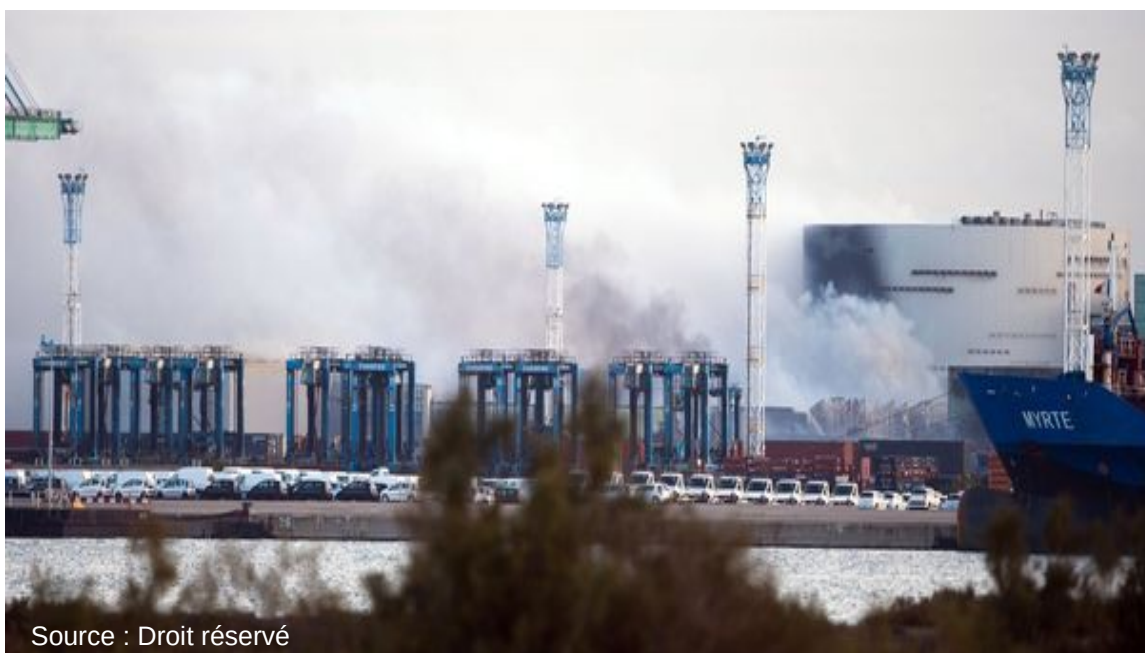
Vue globale de l'incendie survenu au centre de traitement des déchets ménagers de Fos-sur-mer

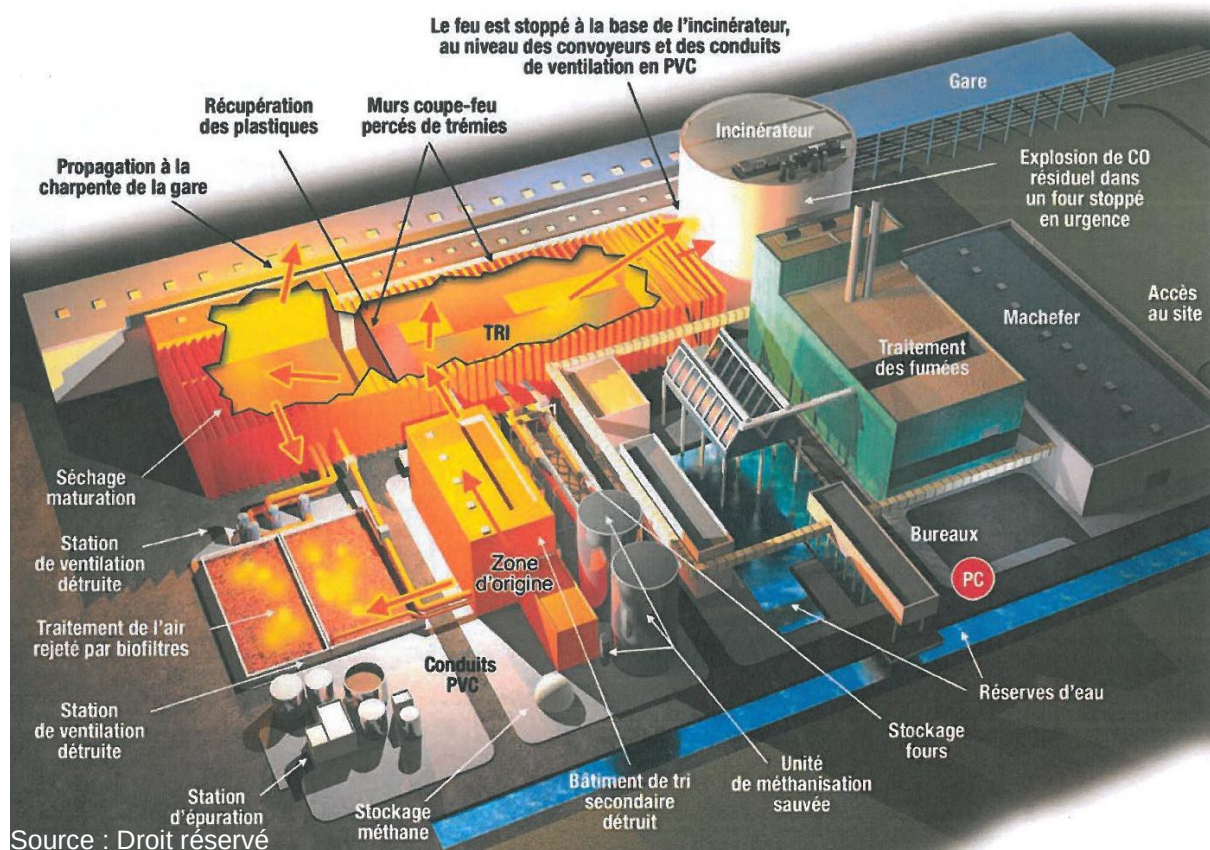
Le 2 novembre 2013, l'incendie s'est déclaré, de nuit, au sein de l'unité de valorisation organique dans le bâtiment de tri secondaire du centre, unité dans laquelle il n'y avait aucune activité à cette heure. Il s'est ensuite rapidement propagé à la zone de compostage, puis à l'unité de tri primaire et de réception.

L'unité de valorisation énergétique n'a été que très légèrement touchée.

**Schéma de propagation de l'incendie au sein de l'usine**

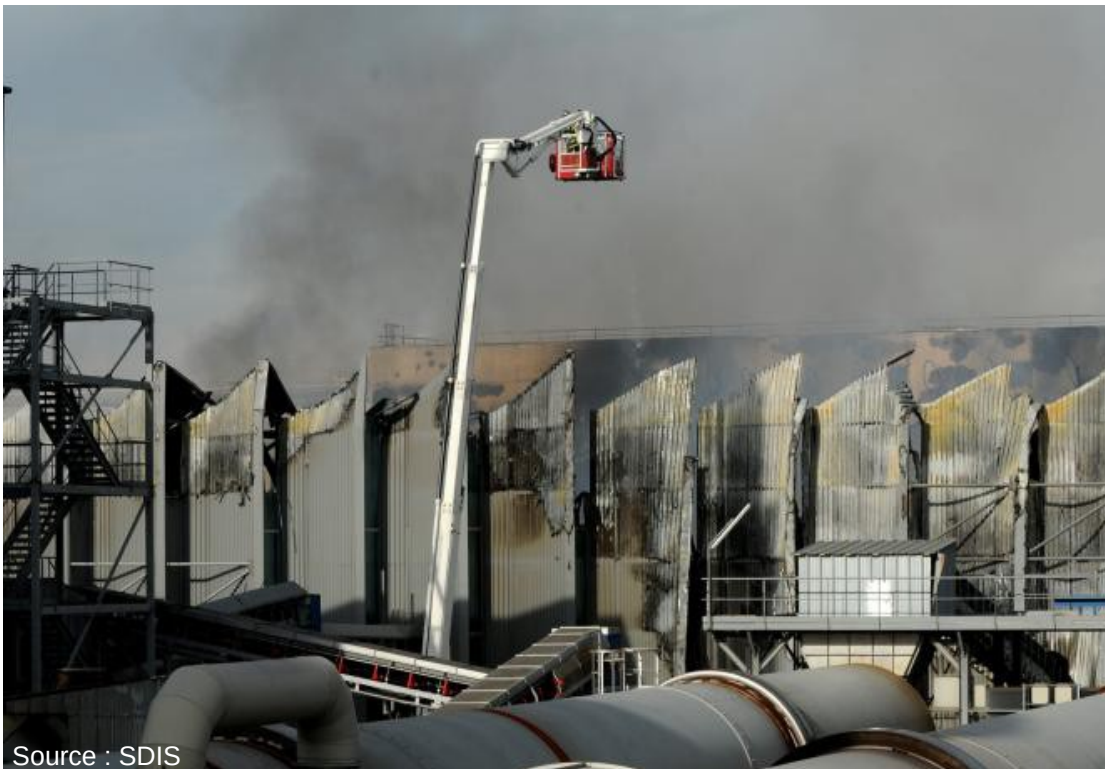
**Centre de tri primaire en feu**

En moins d'une heure, le feu gagne la zone de tri primaire, puis progresse à la faveur de bandes convoyeuses traversant des murs coupe-feu et de la charpente en bois lamellé-collé qui recouvre ces derniers.

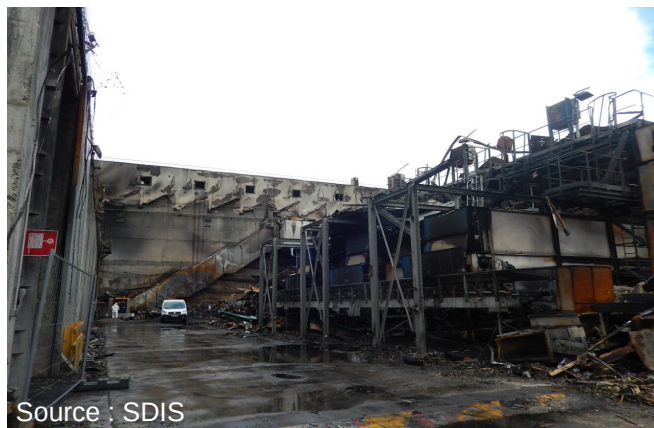
Les bâtiments de tri primaire et secondaire ainsi que la plate-forme de compostage ont été détruits, ce qui représente plus d'un tiers des installations couvertes, soit environ 18 000 m<sup>2</sup> au total.

**Centre de tri primaire détruit par l'incendie**

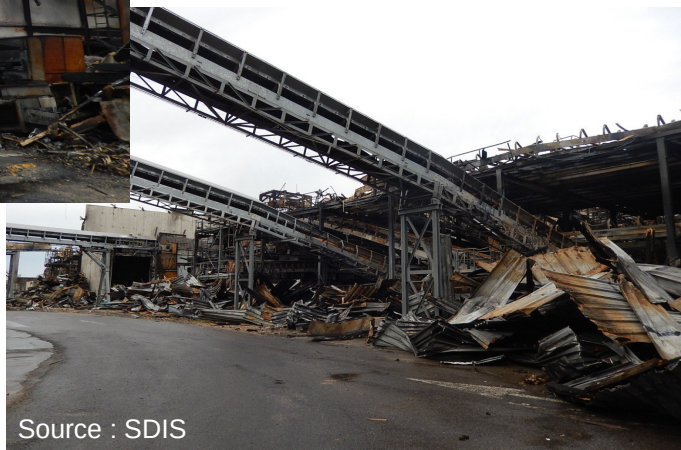
Le démantèlement des bâtiments de tri primaire et « compostage » est terminé. Le démantèlement du bâtiment de tri secondaire est lui aussi terminé, à l'exception de quelques équipements pour lesquels des expertises ont été demandées par les assurances. La déclaration d'ouverture de chantier de reconstruction a été déposée le 17 septembre 2014.
