Deux bacs d'hydrocarbures en feu à la suite d'un acte de malveillance

14 juillet 2015

Berre-l'Étang (Bouches-du-Rhône)
France

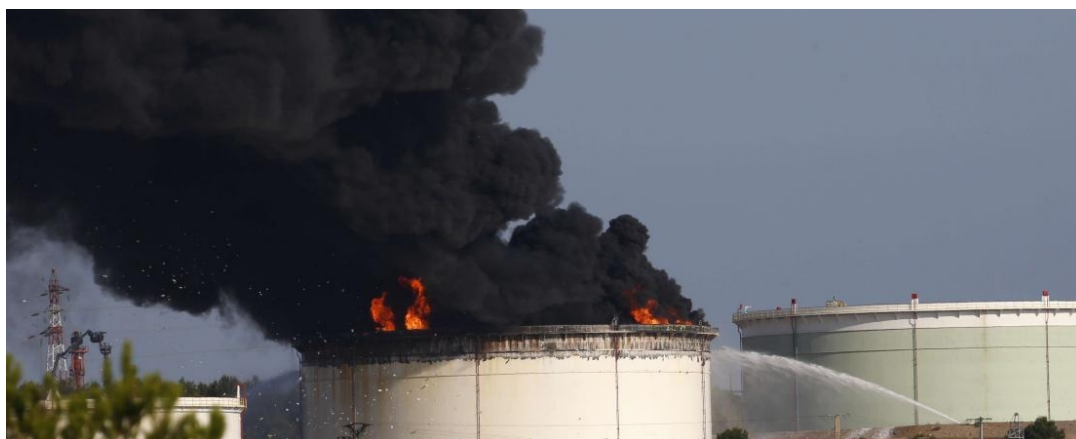
Dans un complexe pétrochimique, 2 explosions se produisent vers 3 h du matin dans le parc de stockage : 2 bacs sont en feu, leurs toits flottants endommagés. Le 1^{er} contient 11 300 m³ d'essence de pyrolyse (coupes C5 à C9). Le 2^{ème}, distant de 300 m, contient 48 000 m³ de naphta (coupes d'hydrocarbures légers). Les pompiers internes, appuyés par les équipes des usines voisines, interviennent en nombre. L'exploitant déclenche son Plan d'Opération Interne (POI) et prévient les services de secours. Une importante fumée noire est visible dès l'aube à plusieurs kilomètres.

Le second bac en feu – © Presse
