Fuite de gaz inflammable sous pression dans un complexe pétrochimique

17 octobre 2015

Gonfreville-l'Orcher (Seine-Maritime)

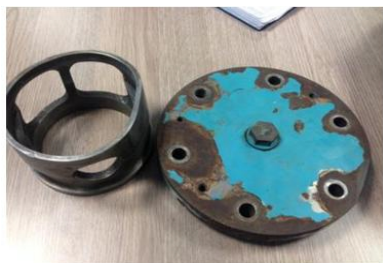
La fuite est due à l'éjection de la trappe d'un des clapets du compresseur 1 qui a été retrouvée à 6 mètres du compresseur.

Une expertise montre que le joint cuivre du clapet n'a pas été recuit au moment de son montage, contrairement à la procédure et aux autres joints de l'équipement. Il présentait donc une moindre souplesse et capacité d'absorption de l'effort. Ce défaut, combiné à une erreur de serrage du goujon déjà proche de la déformation plastique, a provoqué un battement de l'empilage et sa rupture.

Le compresseur a été complètement révisé avec remplacement de tous les goujons (tous clapets), et montage à neuf des fixations des garnitures principales, entretoise cylindre, entretoise bâti et crosses. Il a été remis en service le 23 décembre 2015. La mise à jour de la gamme de maintenance a fait l'objet d'un partage avec l'entreprise sous-traitante qui intervient pour la maintenance du compresseur. La revue et la mise à jour des gammes de maintenance des autres compresseurs du site est aussi réalisée. Dans le mois qui a suivi l'évènement, la connexion de l'actionnement de l'isolement et de la mise en sécurité automatique du compresseur sur détection gaz a été réalisée. Un rappel aux équipes a été réalisé sur la fonction des systèmes en place de mise en sécurité des compresseurs.
