Inondation d'une verrerie

30 mai 2016

Bagneaux-sur-Loing (Seine-et-Marne)

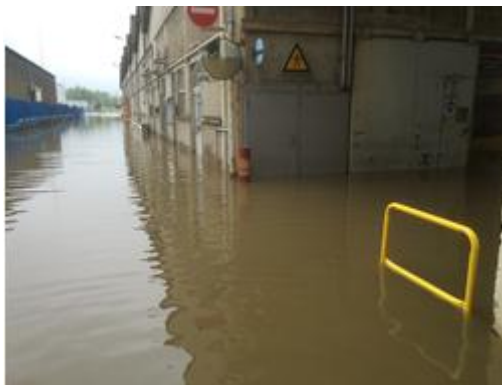
- Le 02/06 8 h : pic de la crue. La hauteur maximale atteinte au point le plus bas du site est de l'ordre d'un mètre au niveau de la zone sud du site (base de vie du chantier). Les hauteurs maximales atteintes sont d'environ 40 cm dans les caves des fours, 30 cm dans les cases d'arsenic et 20 à 30 cm dans l'atelier de composition.
10 h : amorce de la décrue. De façon générale, l'eau est montée plus vite qu'elle n'est descendue.

Installation sous les eaux – source exploitant

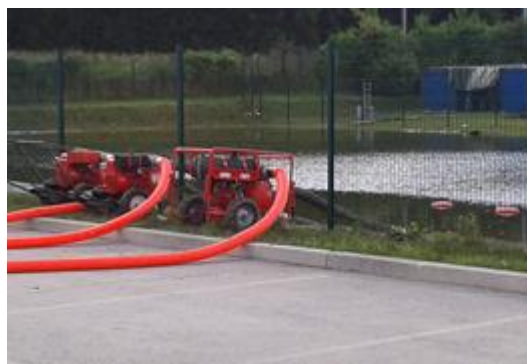
- Le 04/06 18h43 : réalimentation électrique de postes électriques servant à l'alimentation d'un four. Les armoires électriques sont restées pendant 2/3 jours sous eau.
- Le 06/06 Alimentation en électricité de l'autre four.
- Le 07/06 Des quantités importantes d'eau sont toujours présentes dans le sud du site. Des moyens spéciaux (motopompes) sont ainsi amenés par la protection civile. Le pompage des eaux se termine en fin d'après-midi et nécessite une interdiction de circulation routière pour faire passer les tuyaux d'évacuation sur la voie publique.

Pompage des eaux – source exploitant

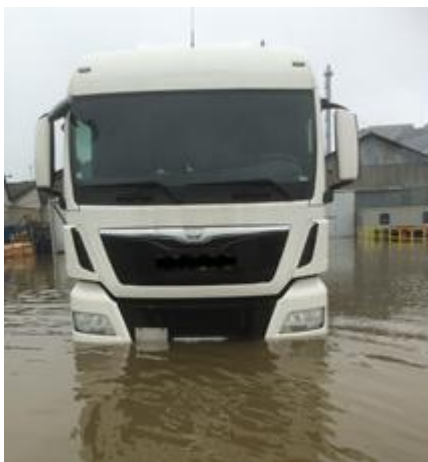
- **Conserver l'outil de production en bon état** (les fours de verrerie demandent un maintien en température spécifique afin d'éviter leur dégradation notamment au niveau des réfractaires). Ceci nécessite en particulier le maintien des utilités types gaz, électricité, oxygène, fioul pour les groupes électrogènes, eau de refroidissement ;
- **Assurer la sécurité du site** compte tenu de l'indisponibilité de systèmes de sécurité ou des difficultés d'accès : Les capteurs de détection de gaz (oxygène, gaz naturel), le système d'extinction automatique protégeant les stockages sont inopérants. L'accès physique des installations est par ailleurs compliqué à certains endroits en raison des hauteurs d'eau (1 m sur la base de vie en zone sud du site, entre 10 cm et 50 cm dans les sous-sols des bâtiments fours) ;

Hauteur d'eau atteinte sur le site – source exploitant
