Rejet de produit organique chloré

2 juin 2017

Mazingarbe (Pas-de-Calais)

Chimie
PVC
Polymérisation
Emballement de
réaction
exothermique

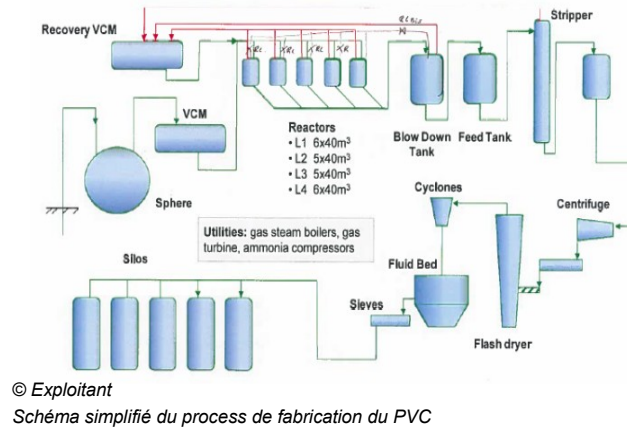
- La soupape, sécurité ultime du réacteur :

Chaque réacteur dispose d'une soupape tarée à 20 bar. Toutes les soupapes sont reliées au réseau d'échappement des gaz qui évacue vers une cheminée de 40 mètres de haut, équipée d'une mesure en continu.
