Incendie de grande ampleur dans un stockage de copeaux de bois

21 août 2017

**Gasville-Oisème (EURE-ET-LOIR)
France**

Incendie
Bois
Intervention

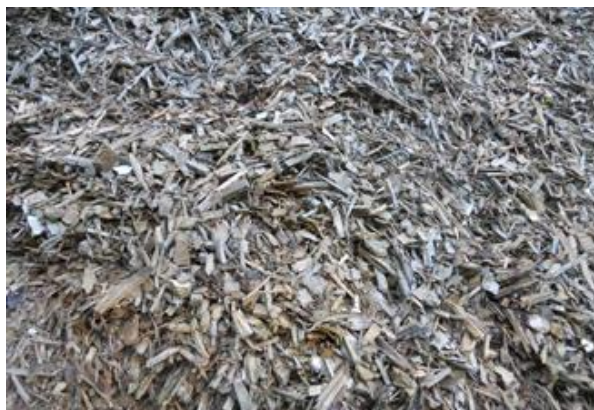
Copeaux de bois (source : SDIS 28)

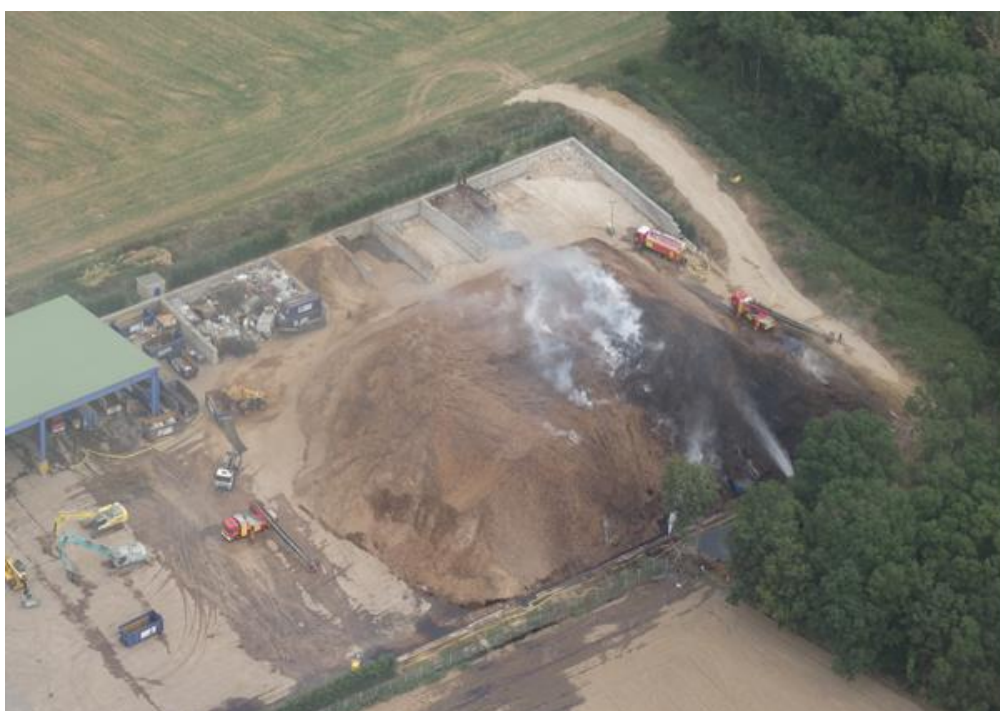
Le 22 août, des rafales de vent conduisent à un embrasement en superficie du tas, avec apparition de flammes. Rapidement, l'ensemble du tas de copeaux est impacté.

Vue aérienne du tas de copeaux (source : SDIS 28)

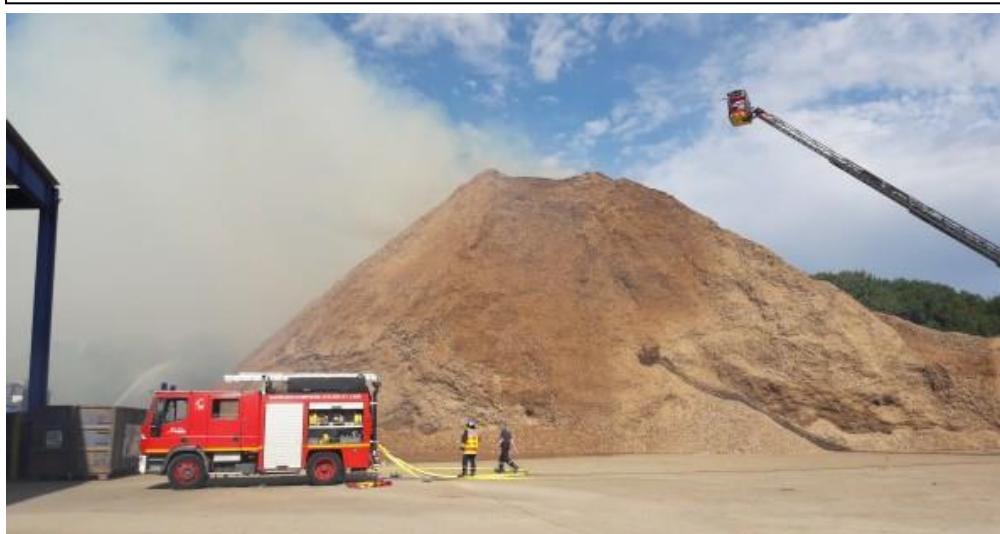
Tas de copeaux et engins d'intervention (source : DREAL Centre Val-de-Loire)

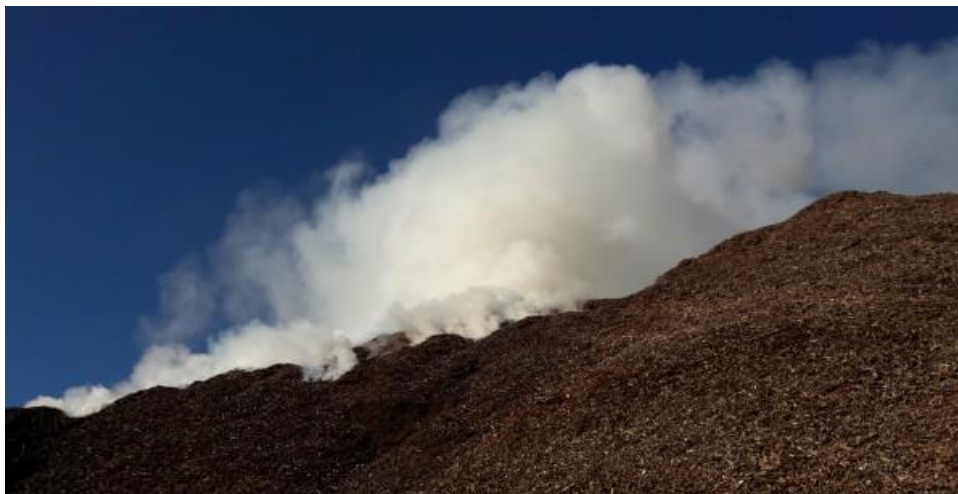
Un important dégagement de fumées est visible au-dessus de la zone urbaine et de l'A11. Des odeurs de bois brûlé sont également perceptibles. Des réactions interviennent sur les réseaux sociaux.

Dégagement de fumées blanches (source : SDIS 28)

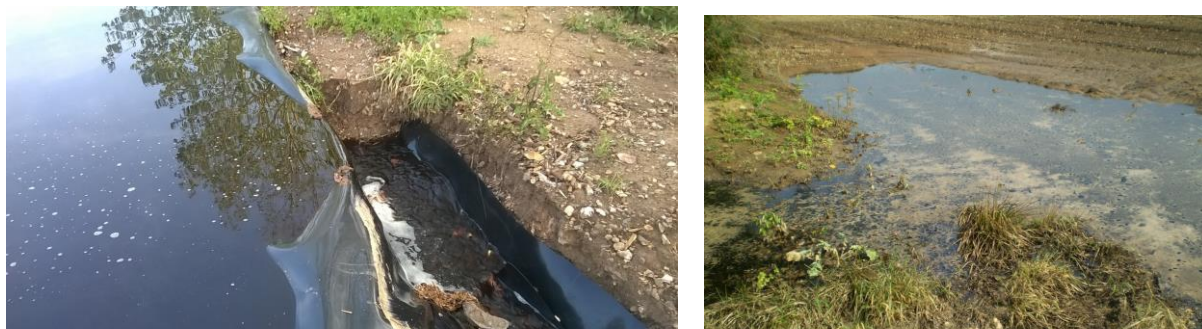
Au problème d'alimentation en eau se superpose rapidement le problème de rétention des eaux d'extinction. Les 1000 m³ de la cuvette de rétention du site sont rapidement saturés. Le 26 août, le débordement de ce bassin de confinement vers le milieu naturel est constaté (écoulements vers le fossé et le champ proches du site).

Débordement du bassin de confinement et atteinte d'un champ voisin
(source : DREAL Centre Val-de-Loire)

Six semi-remorques réalisent une navette pour vidanger l'eau polluée et la transporter vers une ancienne STEP de l'agglomération. Par ailleurs, trois bâches souples sont installées pour augmenter la capacité de rétention de 1050 m³ supplémentaires.

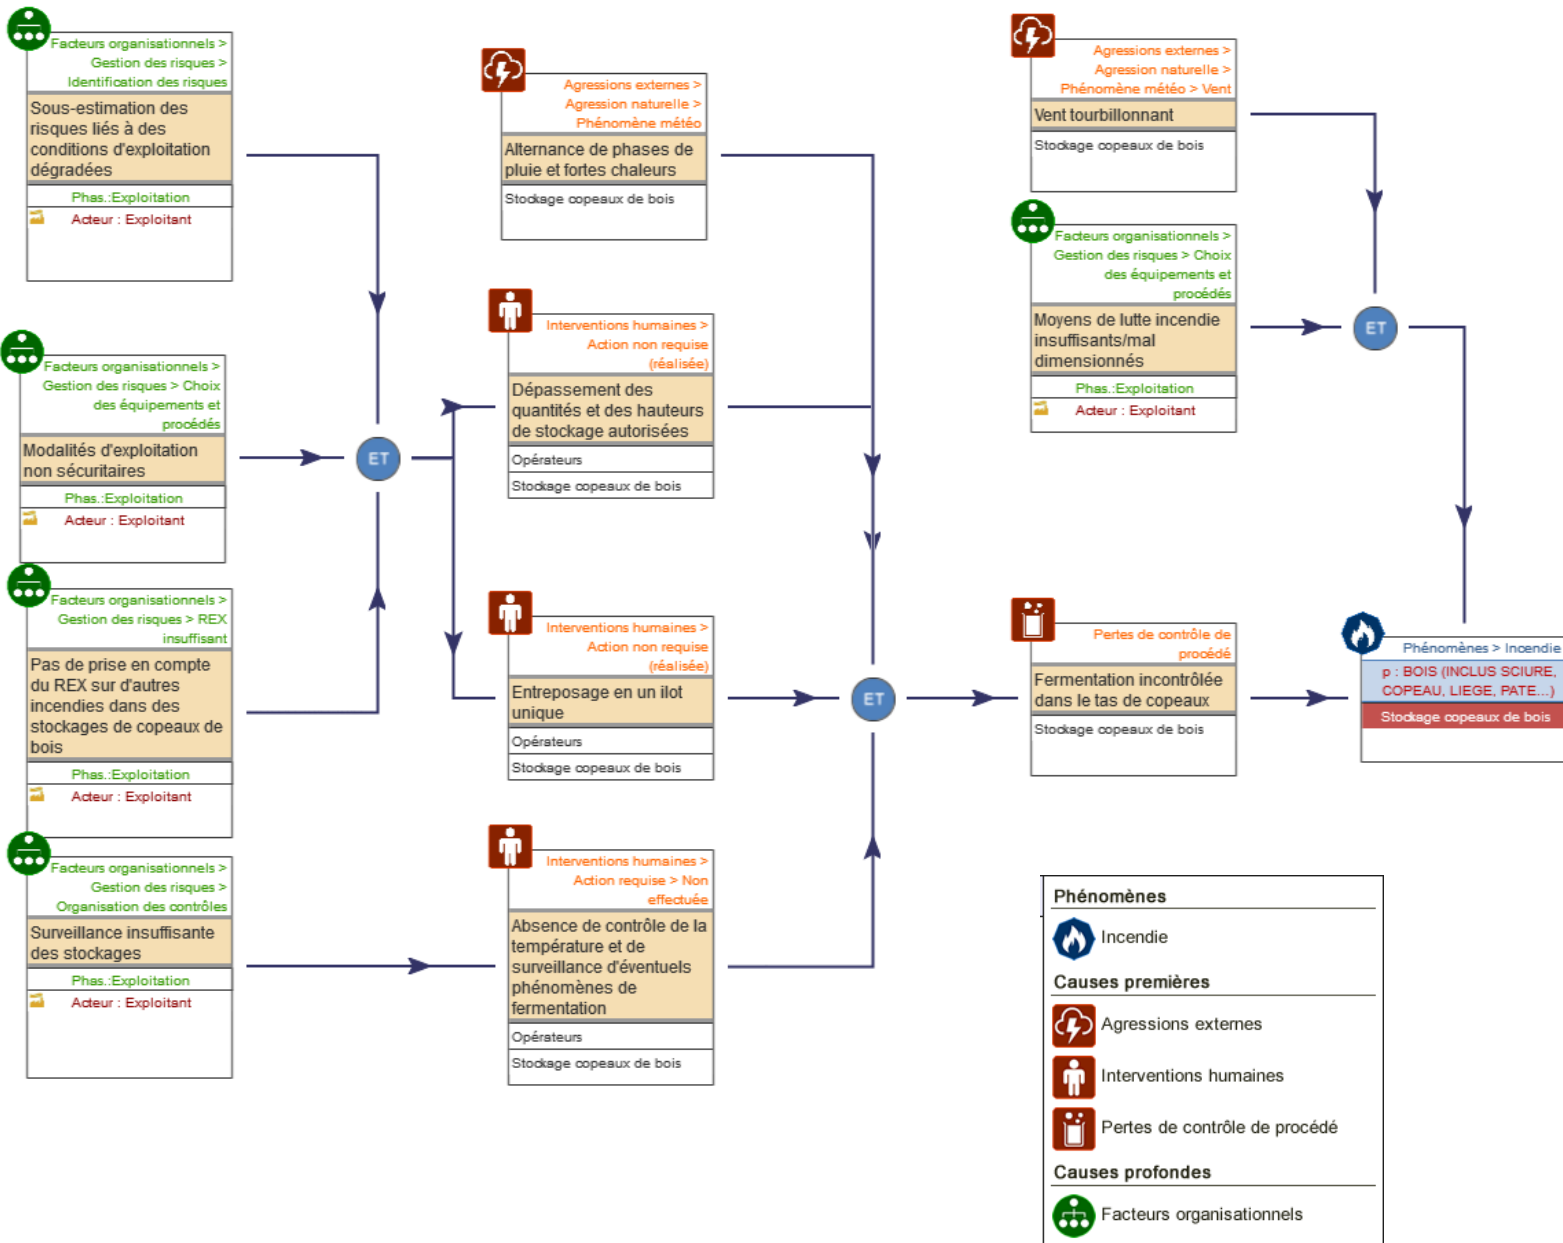
Une fermentation incontrôlée dans le tas de copeaux de bois serait à l'origine du sinistre. La stratification des couches successives (sec/humide) liée à la pluviométrie a créé des zones favorables au développement d'un auto-échauffement. Les épisodes combinés de chaleur et de pluie des jours précédents ont accéléré cette fermentation, créant des poches de gaz et des zones d'échauffement. La combustion a démarré plusieurs semaines avant la date de détection du feu, sans signe extérieur. Une fois la combustion amorcée, le vent a été un facteur aggravant qui a attisé les flammes.

Dans les conditions régnant sur site en août 2017, la gestion des installations ne pouvaient pas avoir lieu de manière sécuritaire. Le volume de déchets présents, qui plus est stockés en un îlot unique, a remis en question l'adéquation des moyens de lutte incendie disponibles. Plusieurs facteurs ont ainsi joué un rôle défavorable pour la gestion du sinistre par les services de secours :

La modélisation ci-dessous, réalisée à l'aide de l'outil développé par le BARPI, représente de manière schématique les tenants et aboutissants de cet événement.

- Limitation du stockage de bois à 10 388 m³ sur le site ;
- Création de stockage en îlots séparés de 10 mètres ;
- Mise en place d'un espace de 20 mètres entre l'arrière des îlots et les limites de propriété ;
- Mise en place de murs coupe-feu 2h pour encadrer les îlots de stockage ;
- Mise en place d'un espace matérialisé sur le site de 4 à 9 mètres permettant au service d'incendie et de secours de faire le tour des îlots en dehors des flux de 3 kW/m² ;
- Mise en place d'une aire de 2 356 m² destinée à étaler les déchets de bois en cas d'incendie ;
- Mise en place d'une réserve d'eau de 360 m³, en complément de la réserve de 400 m³ existante ;
- Limitation de la hauteur de stockage à 5 mètres.

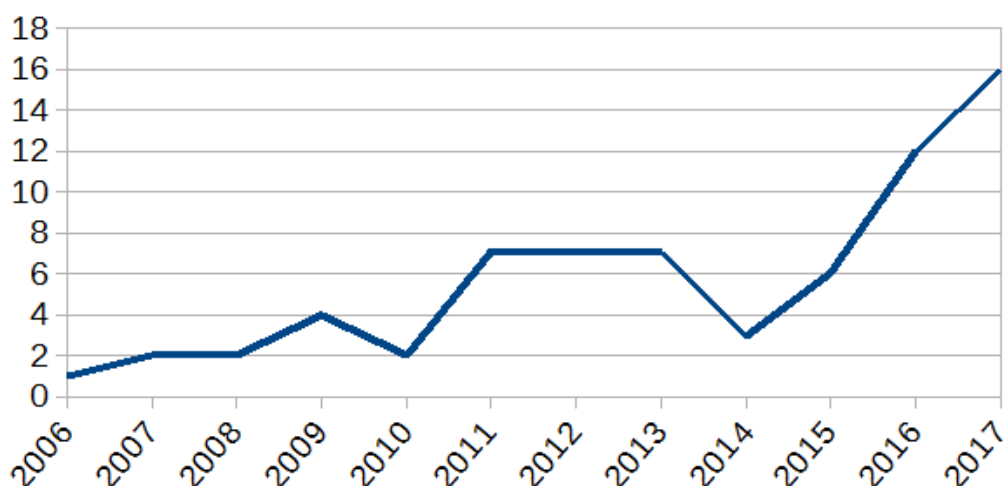
Nombre d'incendie de tas de copeaux de bois à l'air libre

Cet accident est d'autant plus intéressant en termes de retour d'expérience qu'il s'inscrit dans un contexte de hausse significative des incendies de stockages de déchets de bois à l'air libre. L'année 2017 a ainsi été marquée par 16 accidents de ce type (ARIA 49357, 49541, 49614, 49591, 49892, 49863, 49868, 49940, 50309, 50082, 50141, 50270, 50268, 50359, 50580, 50696, 50856), en augmentation significative par rapport aux années précédentes, comme l'illustre le graphique ci-dessous.
