# Chute d'une éolienne lors d'une tempête

1<sup>er</sup> janvier 2018

Bouin (Vendée)

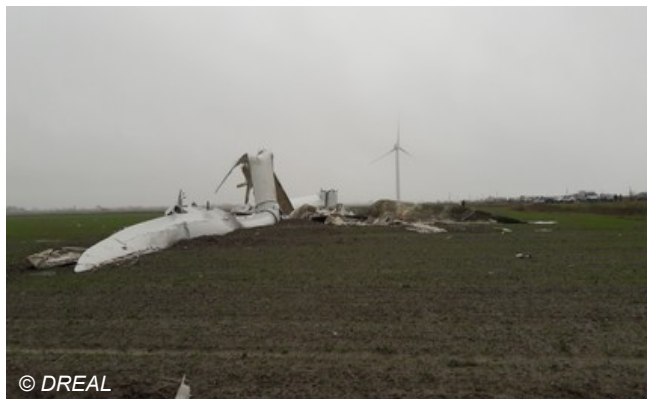
□ □ □ □ □ □ En début de matinée lors d'une tempête dénommée Carmen, une éolienne disposant d'un rotor de 80 m de diamètre et d'un moyeu se situant à 60 m de haut s'effondre. Les 55 m supérieurs de son mât se retrouvent ainsi au sol. Des débris, principalement de pales, jonchent les environs. Le rotor s'est notamment enfoncé dans le terrain. Les services d'urgence sont immédiatement alertés. Les équipes d'astreinte de l'exploitant et du fabricant mettent en place le jour même des mesures de sécurité (gardiennage, balisage). Aucun blessé n'est à déplorer lors

- en combinaison avec une usure anormale non détectée des blocs de frein, des vitesses de vent supérieures à 40 m/s ont conduit à une orientation incontrôlée des 3 pales. De ce fait, l'éolienne s'est automatiquement arrêtée. Le système de contrôle stoppe en effet la turbine automatiquement en cas de déviation du système de contrôle des pales ;

- suite à une mauvaise interprétation de certaines données, un opérateur a, manuellement, par l'intermédiaire du système de contrôle à distance, placé l'éolienne dans une position qui a entraîné une augmentation rapide de la vitesse du rotor et le dépassement de la limite de sécurité. Les dispositifs de protection contre la survitesse ont été activés, mais en raison de l'état des blocs de frein du système d'orientation des pales et des vitesses de vent extrêmement élevées, la machine n'a pas pu être arrêtée. Les charges mécaniques exercées sur la tour ont largement excédé les limites de conception de l'éolienne, qui s'est effondrée.

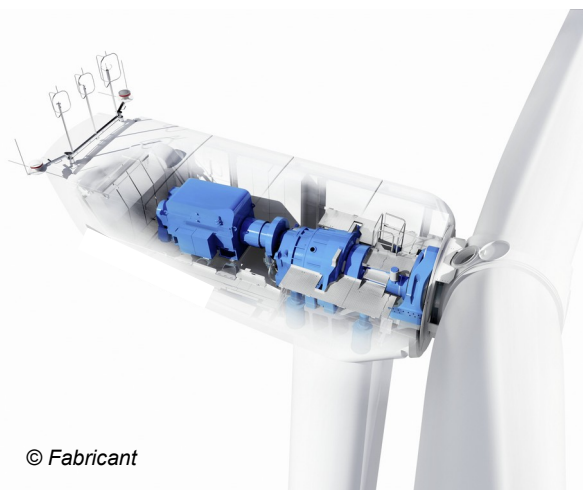
Les investigations de l'exploitant lui ont permis de découvrir que le protocole des inspections de maintenance ne couvrait pas la liaison mécanique entre le moteur d'orientation des pales et les freins. L'usure de cet équipement n'a pas été détectée lors des contrôles annuels.

- révision et clarification de la procédure d'intervention en cas de défaillance du système d'orientation des pales et formation des agents ;
- mise à jour des instructions de maintenance : remplacement de tout ou partie des composants blocs de frein du système d'orientation des pales (roue dentée notamment) tous les 5 ans et contrôle des composants remplacés par échantillonnage pour confirmer la fréquence retenue ;
- utilisation depuis mars 2018 d'un outil spécifique pour diagnostiquer l'état des blocs de frein du système d'orientation des pales en comparant la position effective des pales aux consignes transmises informatiquement ;
- rédaction d'une note de sécurité pour les exploitants sans contrat de maintenance avec le fabricant et qui sont équipés du même type d'éolienne.
