Perte de contrôle d'une réaction chimique dans une usine pharmaceutique

19 septembre 2017

Aramon (Gard)
France

Chimie
Organomagnésien
Réaction
exothermique
Disque de rupture
Qualification

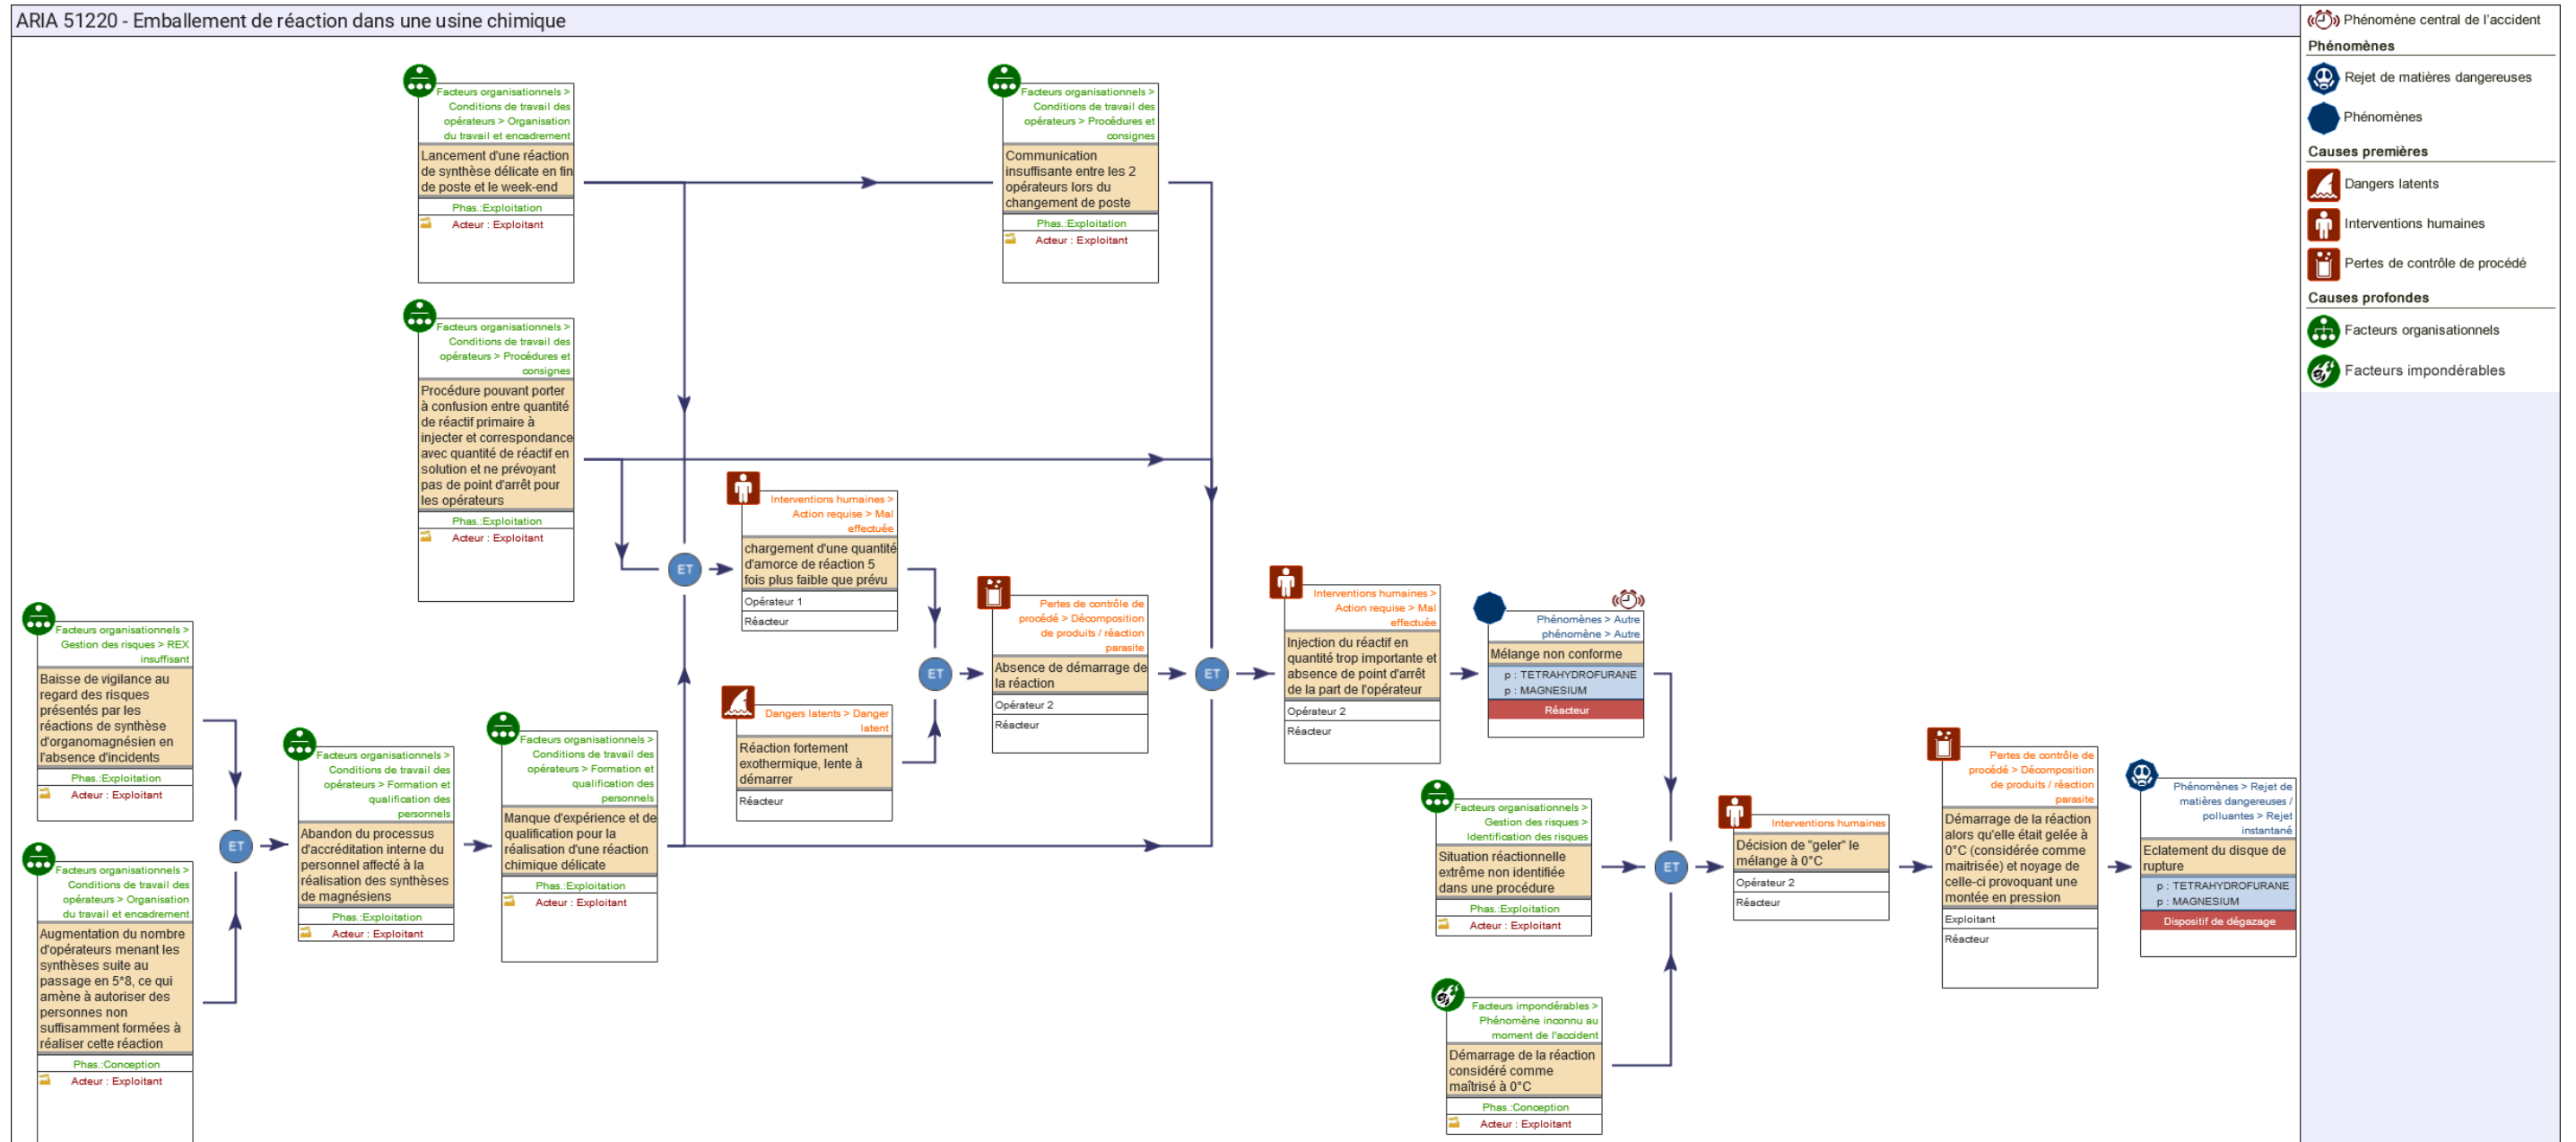
Annexe fiche détaillée : modélisation des perturbations et causes ayant mené à l'éclatement du disque de rupture

D'après l'exploitant, la réaction, fortement exothermique, s'est produite 72 heures après avoir « gelé » le mélange, car les réactifs (amorce + PBDMA) étaient bien présents dans le mélange et ont fini par réagir ensemble. Le refroidissement à l'eau glycolée dans la double enveloppe du réacteur devait permettre de stopper la réaction qui a finalement eu lieu. Le démarrage de la réaction a provoqué la montée rapide en température.

A une température supérieure à 35°C, le noyage du réacteur à l'eau a provoqué une réaction d'hydrolyse, l'organomagnésien s'est décomposé en hydroxyde de magnésium et hydroxyde de brome avec une forte accumulation d'énergie et de chaleur, ce qui a provoqué la montée en pression et la rupture du disque du réacteur.
