Explosion sous le tablier d'un pont suite à un incendie ayant provoqué une fuite de gaz

13/05/2018

Albertville (SAVOIE)

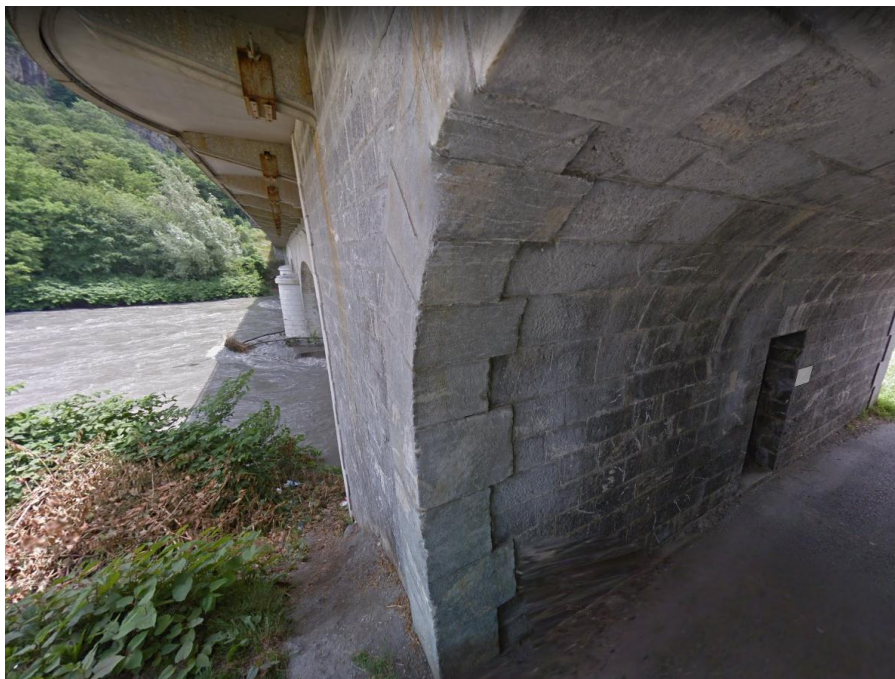
Un local de maintenance où l'on peut accéder aux gaines techniques des réseaux se trouve en outre dans une pile sur la rive droite du pont (côté Albertville). Ce dernier étant squatté malgré des plaintes de voisinage, il abrite du matériel « non approprié » compte tenu de la proximité des réseaux : bouteilles de gaz, gazinière,...

Entrée du local technique squatté (vue du parking : V1)

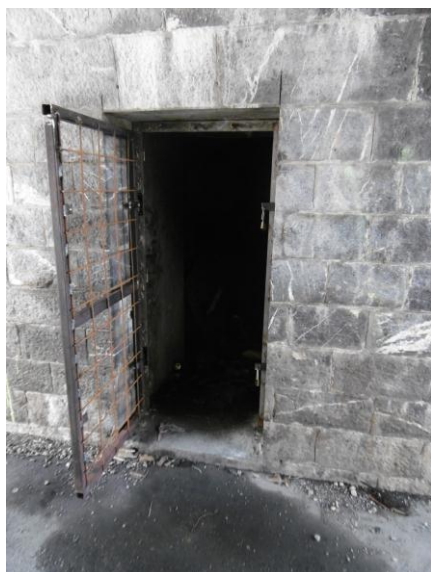
Porte d'entrée du local technique rajoutée après l'accident (© DREAL ARA)

Après l'accident, la collectivité en charge de la gestion du pont sécurise le local en le fermant en vue d'empêcher son accès (sécurité, enquêtes administrative et judiciaire en cours).

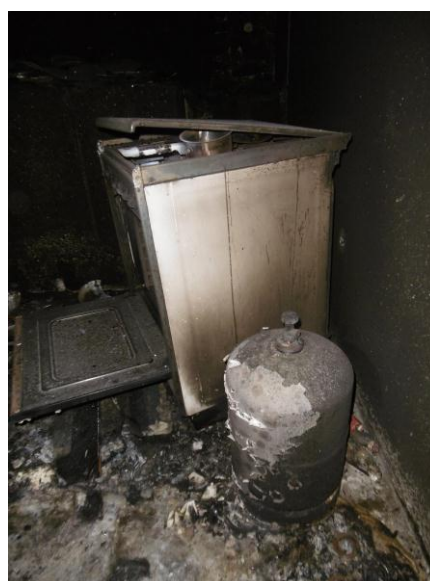
Intérieur du local squatté (© DREAL ARA)

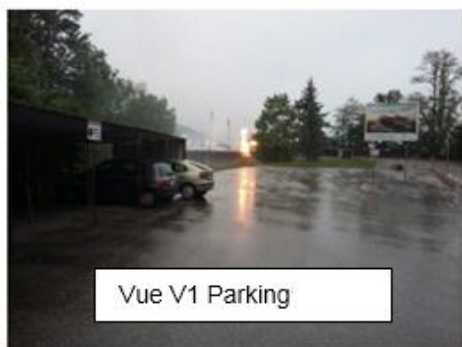
Vue V1 Parking

Fuite de gaz enflammée (cliché du haut à gauche) et pont effondré après l'accident (© DREAL ARA)

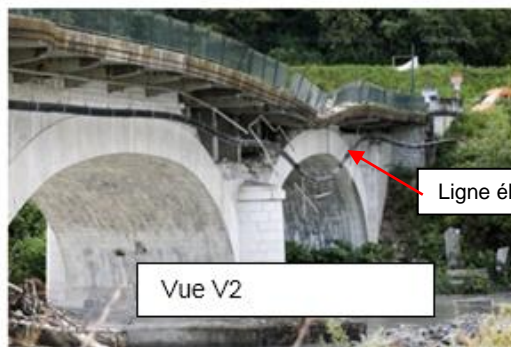
Vue V2

Ligne électrique 20 kV

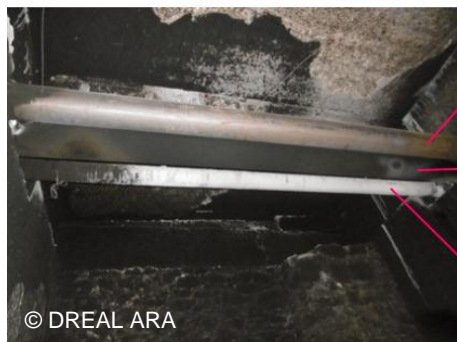
A l'intérieur du pilier – sous le tablier du pont Albertin

Fourreau acier inoxydable renfermant des fibres optiques

Fourreau acier inoxydable renfermant une canalisation de gaz PE MPB DN 125

Canalisation gaz acier DN 114

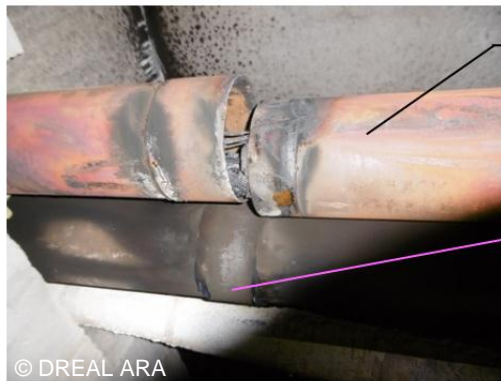
Fourreau de protection en acier inoxydable pour la fibre optique composé de tubes emboîtés qui se sont désolidarisés à la suite de l'explosion

Traces d'« égouttures » de la canalisation de gaz en polyéthylène dans son fourreau au niveau de la jonction des tubes

Le scénario le plus probable expliquant l'explosion est celui d'une fuite de gaz naturel au sein du fourreau en acier inox après fusion de la tuyauterie en polyéthylène. Le gaz migre via le fourreau au sein des structures confinées situées sous le tablier du pont, puis il s'échappe du fourreau au niveau des emboîtements des tubes pour former un nuage explosif au niveau du 2^{ème} pilier.

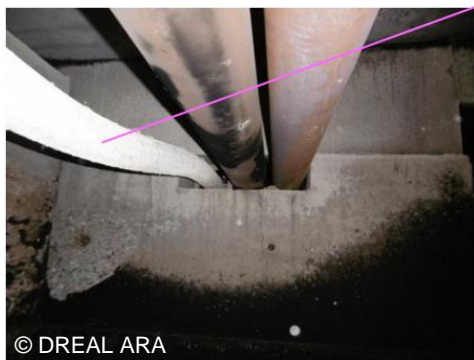
Fléchissement de la canalisation gaz en acier (fluage)

Le tronçon chauffé a subi une déformation sous son propre poids

La température de 600°C a été atteinte dans le pilier du pont

Un incendie s'est déclaré au niveau du local squatté dans le pilier du pont situé en rive droite. Les flux thermiques dégagés engendrent le fléchissement de la canalisation en acier et la fusion de la canalisation en polyéthylène dans son fourreau. Les dégâts importants visibles au niveau de la 2ème pile du pont (vue V2) laissent à penser à une forte explosion à cet endroit qui aurait endommagé le tablier du pont coté Grignon (vue V3). Cet endommagement semblerait être une conséquence de l'explosion. En effet, les canalisations passant à ce niveau ne semblent pas être endommagées (fuites) comme l'indique l'image ci-après.

Le distributeur de gaz procède à un essai d'étanchéité à 6 bar qui montre que la conduite en acier est étanche, contrairement à celle en polyéthylène qui a intégralement fondu.

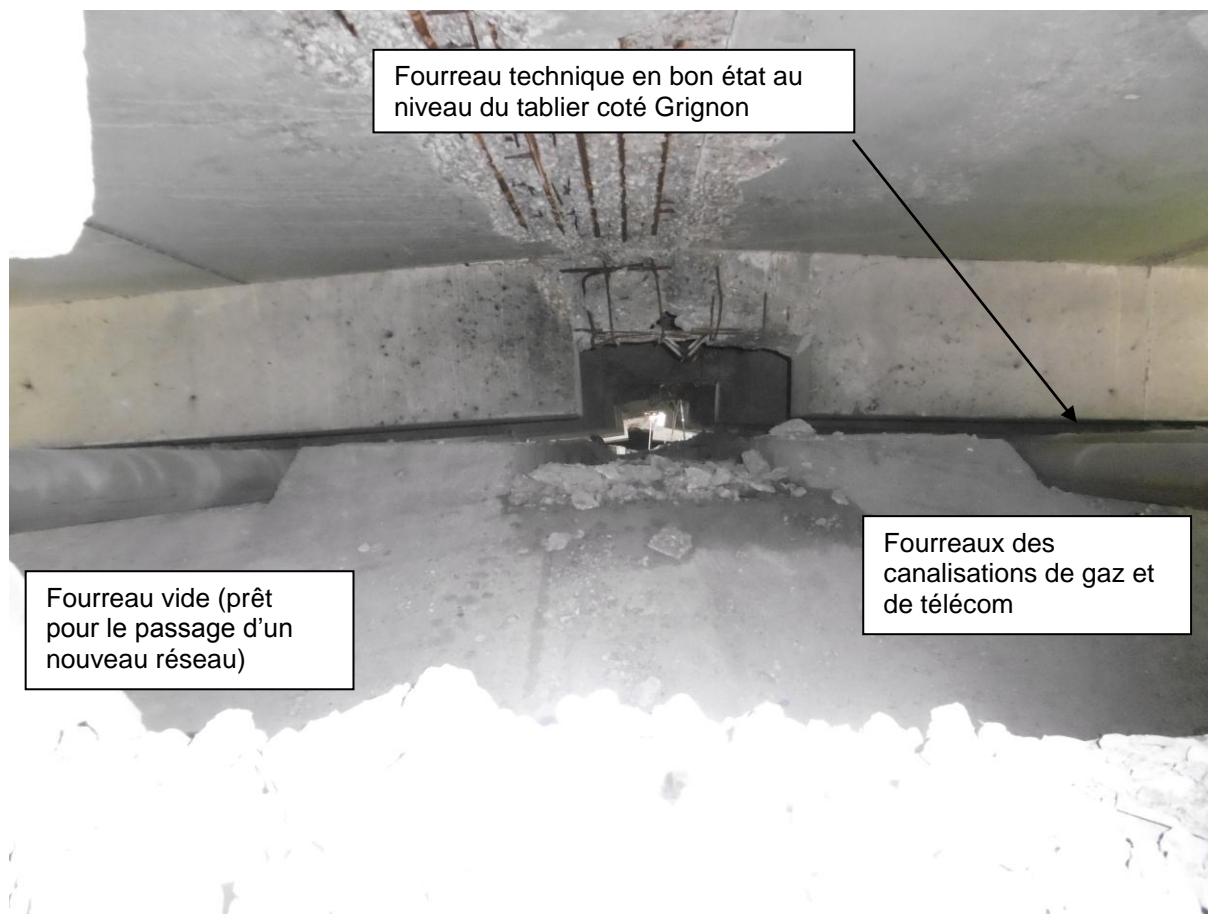
Etat du tablier du pont et fourreaux des canalisations en bon état (vue V3) ©DREAL ARA
