# Fuite de CVM gazeux

## 13 décembre 2018

### Saint-Fons (RHÔNE)

ARIA 52784 - Fuite de CVM gazeux dans une usine chimique

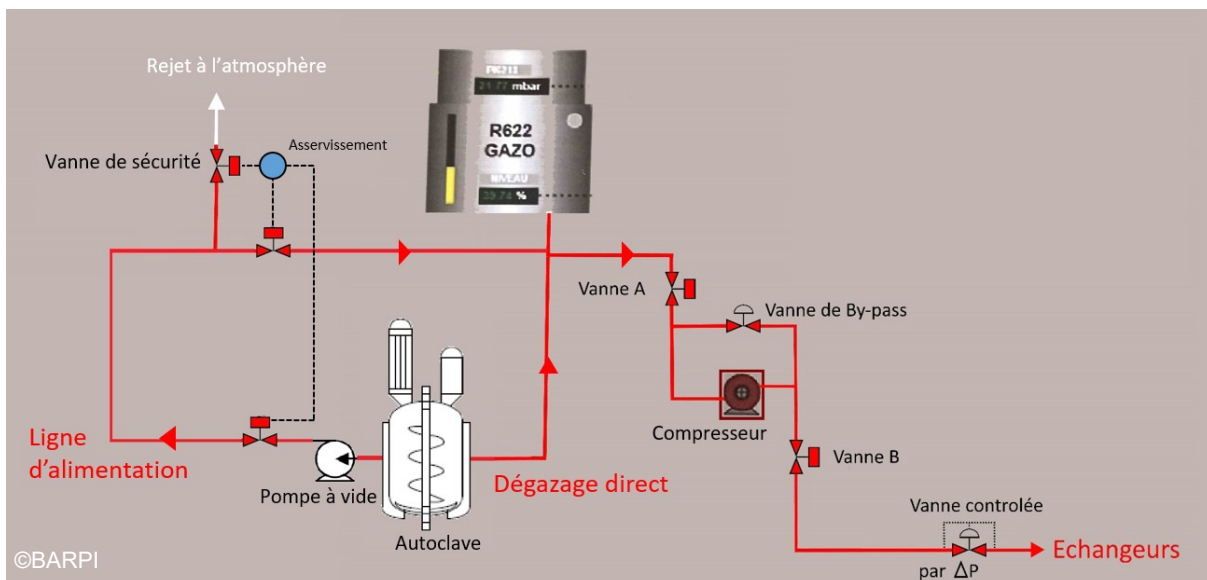
Figure 2 : schéma simplifié du dégazage vers le gazomètre et envoi vers la condensation

Le gazomètre est un réservoir tampon de CVM qui sera envoyé par des compresseurs sur les échangeurs de l'unité de condensation. Son remplissage en gaz fait monter la cloche, sa vidange la fait descendre. On parle donc de niveau de gaz dans le gazomètre, mesuré par la hauteur de la cloche. Le niveau du gazomètre est régulé par les vannes de by-pass des compresseurs. Lorsque le niveau monte, les compresseurs débitent par fermeture des vannes de by-pass pour envoi du CVM sur l'unité de condensation. Les vannes de by-pass s'ouvrent quand le niveau du gazomètre descend en dessous de 20 %. Les compresseurs peuvent alors rester en fonctionnement, le CVM tourne en boucle via les vannes de by-pass et le niveau du gazomètre cesse de baisser. Par sécurité, si le niveau atteint 15 %, les compresseurs s'arrêtent.

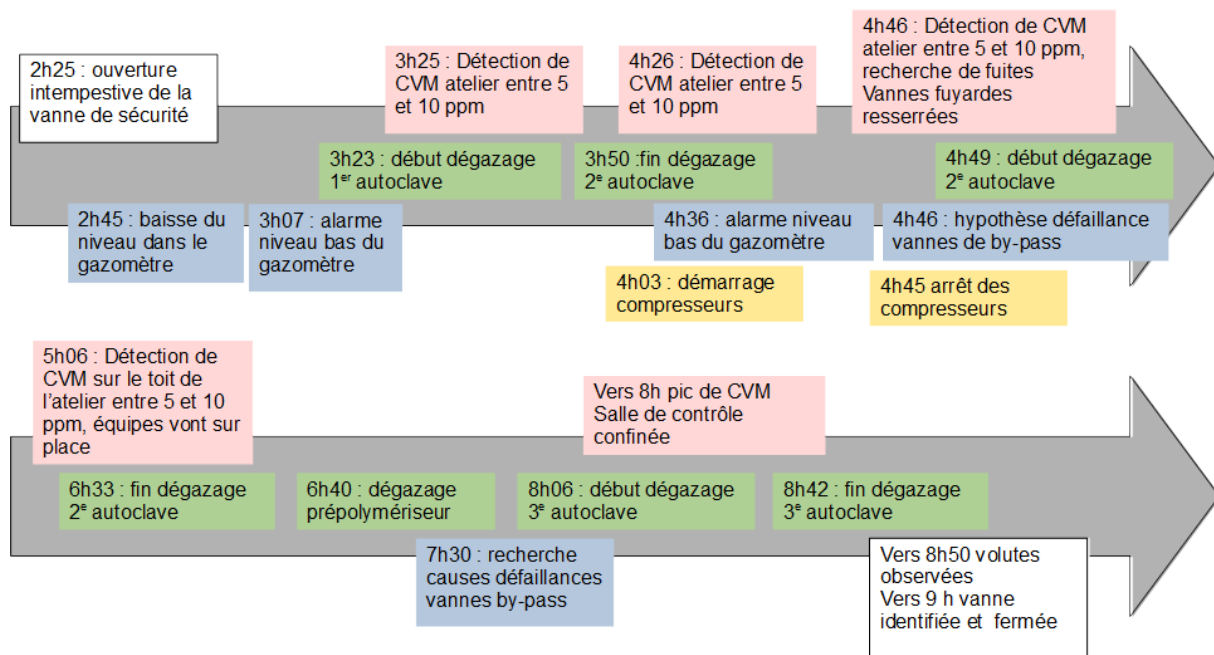
Figure 3 : Chronologie de l'événement

A 2h25, la vanne de sécurité de la ligne d'aspiration du circuit de dégazage s'ouvre laissant s'échapper du CVM pendant 6,5 heures. Les opérateurs ne l'identifient pas : il n'y a pas d'alarme sur cette ouverture de vanne, elle est indiquée en position « ouverte », de couleur verte, sur le synoptique. Aucune des conditions d'ouverture de cette vanne, décrites précédemment, n'est observée en salle de contrôle. L'information de l'état de la vanne est disponible sur un synoptique qui n'est pas affiché de manière permanente en salle de contrôle.

A 2h45, l'équipe en poste observe une diminution du niveau de CVM dans le gazomètre. A 3h07, 4h36 et 4h45, l'alarme de niveau bas du gazomètre (15 %) se déclenche entraînant l'arrêt des compresseurs d'envoi du CVM gaz vers la condensation, comme prévu dans le processus expliqué ci-dessus. Les opérateurs en poste suspectent un dysfonctionnement des vannes de by-pass. A l'atteinte du niveau 20 %, elles ne se seraient pas ouvertes complètement tel que prévu.

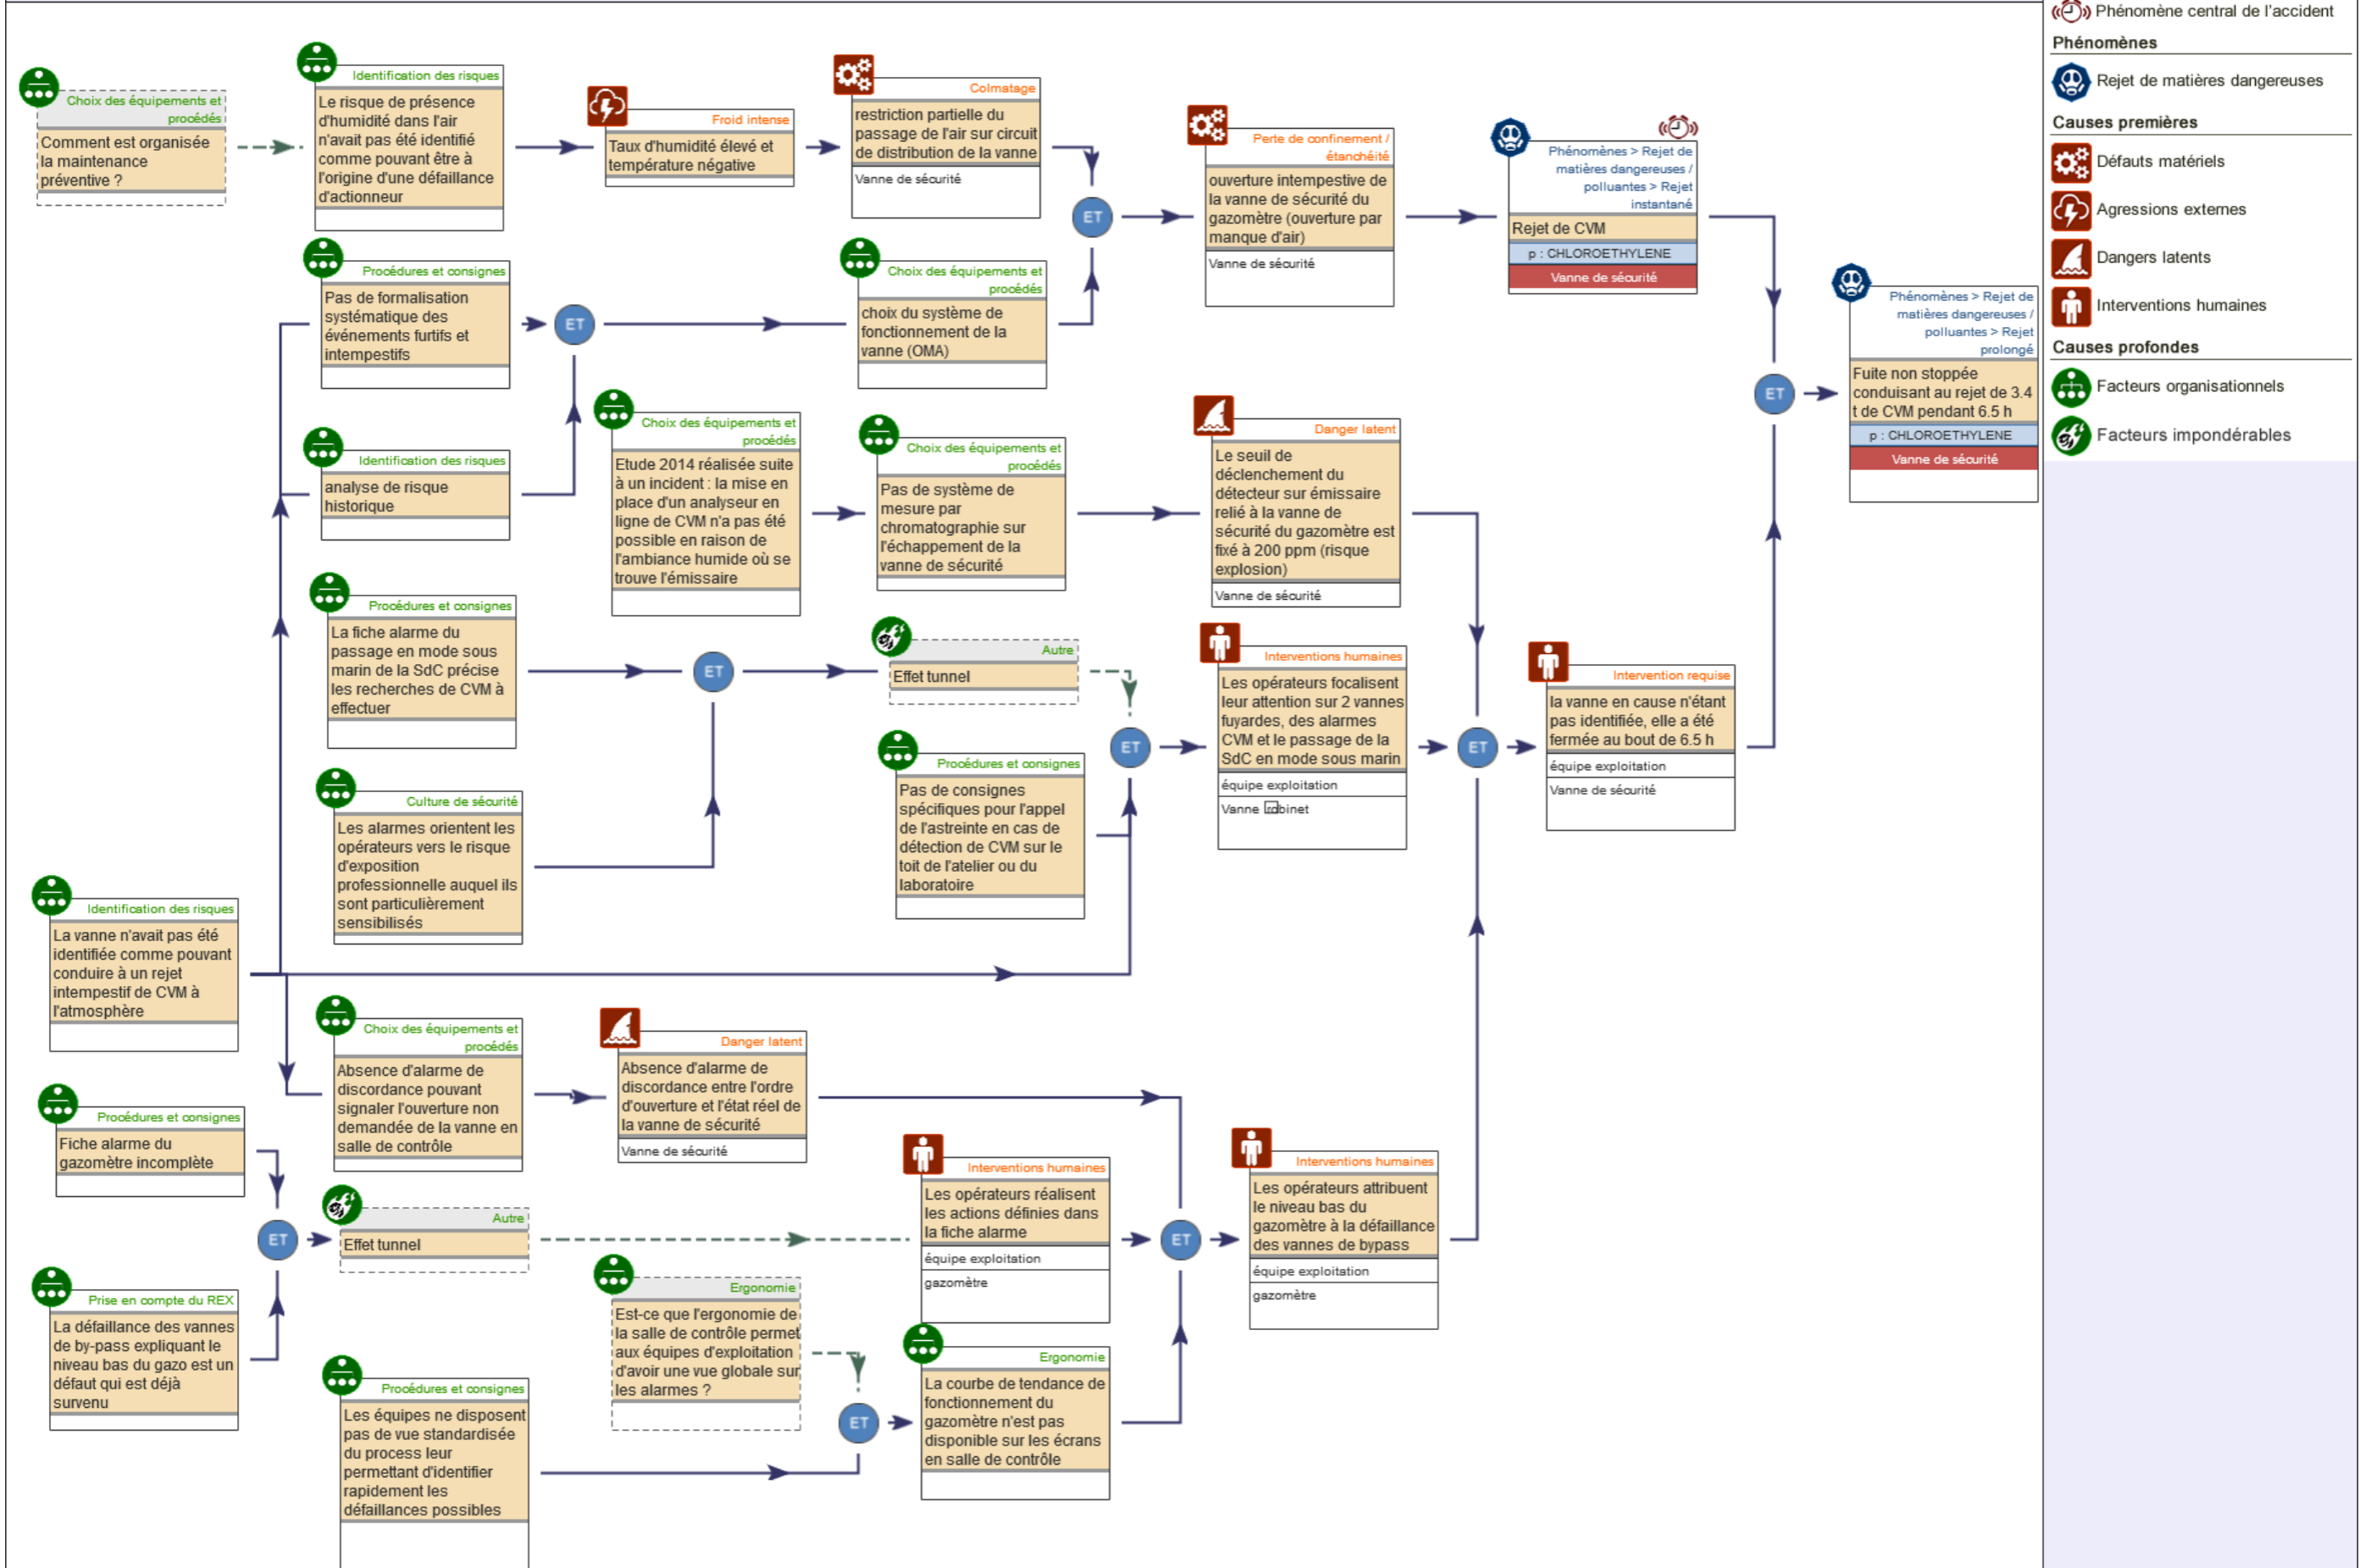
L'ouverture intempestive de la vanne de sécurité du circuit de dégazage par manque d'air est à l'origine de l'événement. Le choix du mode d'ouverture (OMA) est basé sur une analyse de risques historique. L'exploitant ne dispose pas de REX interne d'ouverture intempestive, formalisé dans les relevés d'incident. L'ouverture de cette vanne est liée principalement à un risque de présence d'une teneur importante en oxygène sur la ligne l'alimentation du gazomètre. Elle occasionne un rejet de 0,33 kg. Cet événement n'était pas suivi car la vanne n'était pas identifiée comme un point de rejet mais comme un équipement de sécurité.

Après expertise, il s'avère que l'actionneur fonctionne correctement. L'hypothèse de manque d'air retenue par l'exploitant serait la formation d'une congestion dans le système de distribution de la vanne, due à la fois :

- à la présence d'humidité dans l'air industriel, produit et séché sur le site, et alimentant la vanne en bout de ligne ;
- à une température de - 3 °C, limitant alors le passage de l'air, un bouchon de glace se serait alors formé.

L'exploitant a changé le fluide d'alimentation de la vanne par l'azote.
